改善箇所説明図

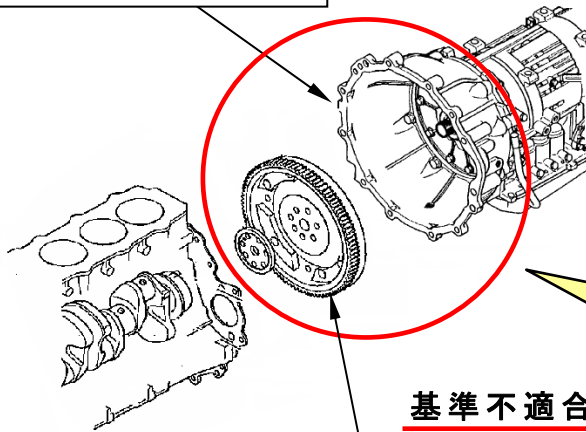
トルクコンバータハウジング

トルクコンバータハウジングの加工が不適切なため、エンジンとオートマチックトランスミッション間に芯ずれが発生しているものがある。そのため、そのままの状態で使用を続けると、ドライブプレートが破損し、最悪の場合、走行不能となるおそれがある。

改善措置の内容
 全車両、トルクコンバータハウジングおよびドライブプレートを良品に交換する。

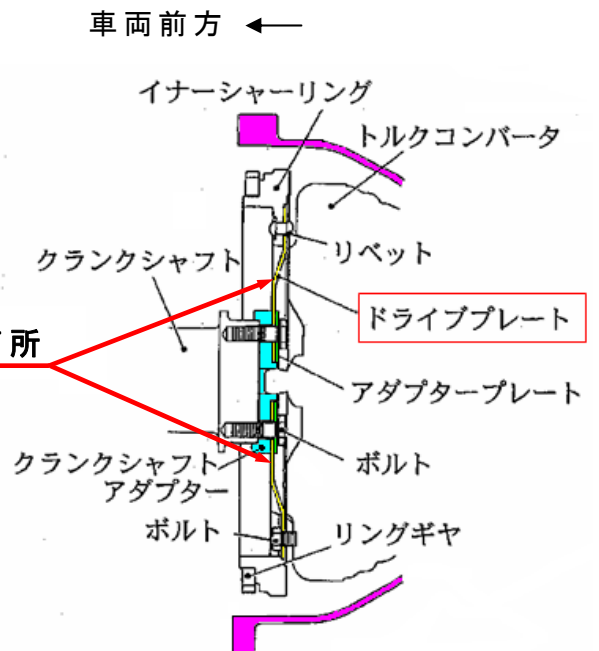
トルクコンバータハウジング部断面

基準不適合発生箇所
