## 改善箇所説明図

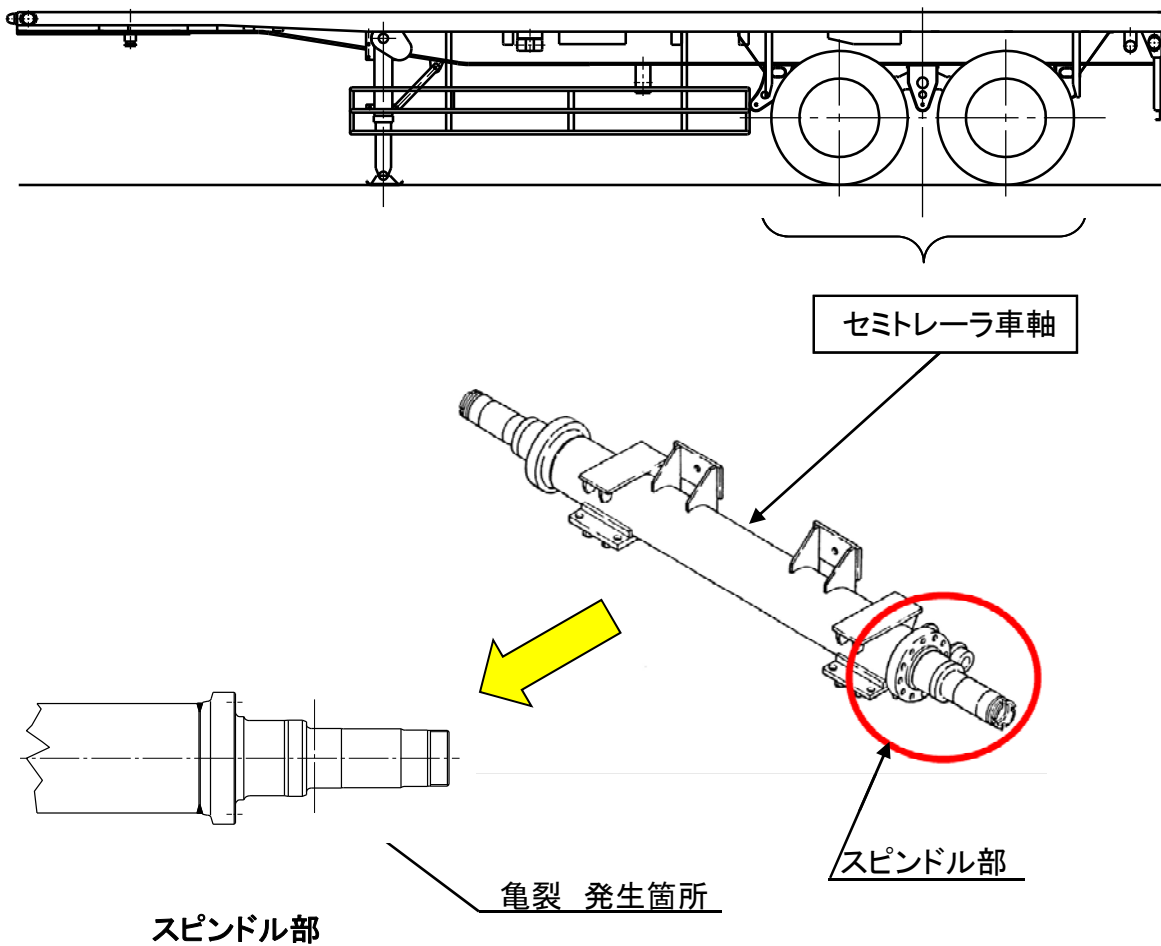
セミトレーラ及びポールトレーラに使用している車軸において、使用環境に対する強度の余裕が少ないため、長期の使用によりスピンドル部に亀裂が発生する場合があります。そのため、そのままの状態で使用を続けると、最悪の場合、車軸が折損するおそれがある。

車軸数に合った措置を実施するとともに、点検整備方法を周知する。

- ①1軸車は、点検を行い亀裂がある場合、車軸を対策品に交換する。
- ②2軸車は、軸重10,000kg以上の車両は、車軸を対策品に交換する。  
また、軸重10,000kg未満の車両は、点検を行い亀裂がある場合、車軸を対策品に交換する。
- ③3軸車は、軸重8,800kg以上の車両は、車軸を対策品に交換する。  
また、軸重8,800kg未満の車両は、点検を行い亀裂がある場合、車軸を対策品に交換する。
