改善箇所説明図

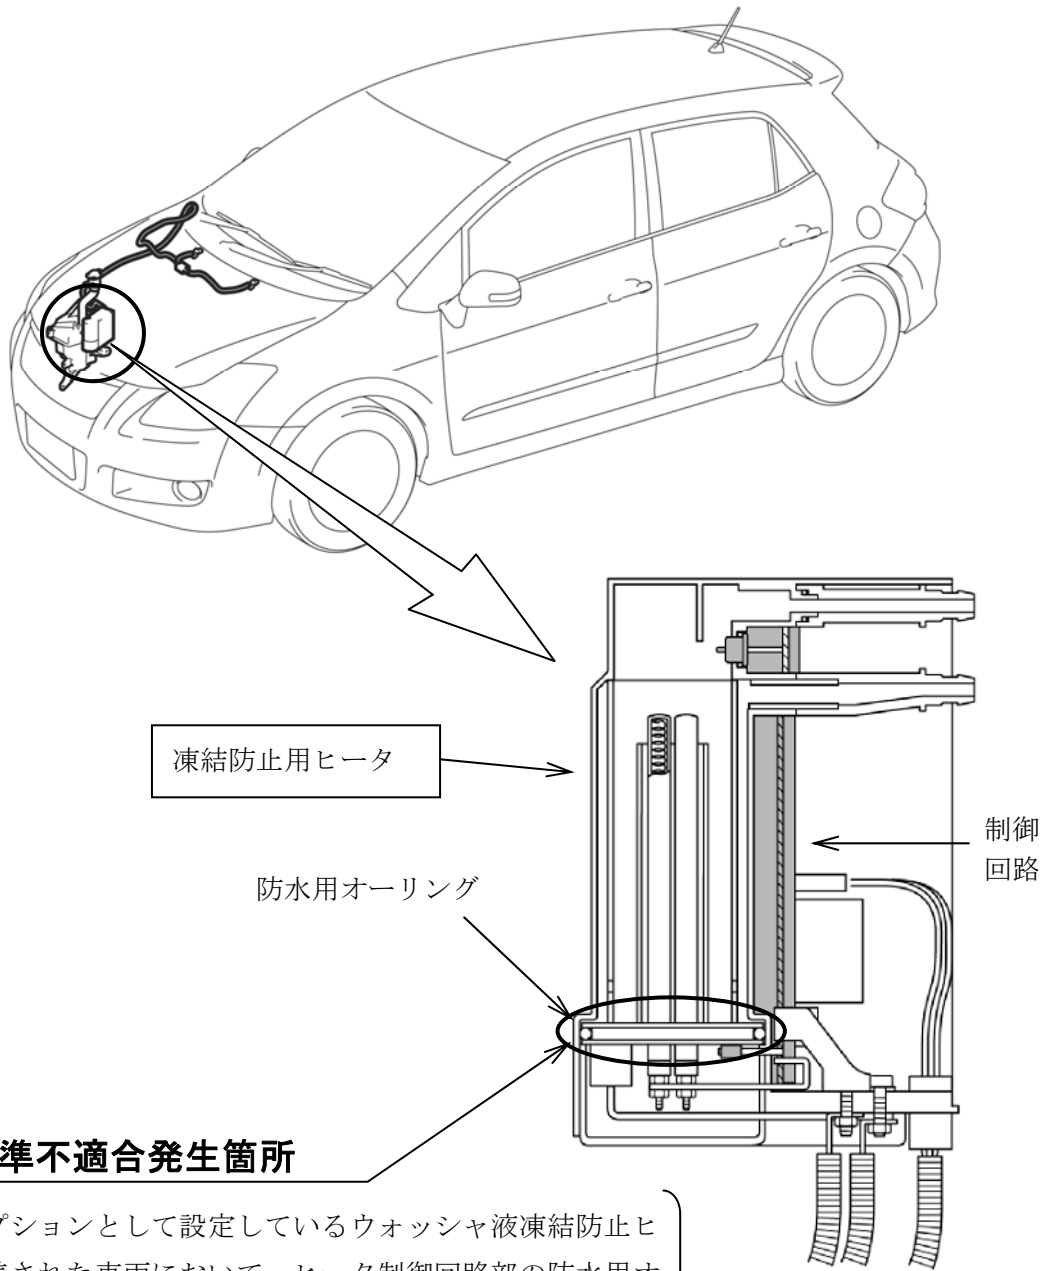
基準不適合発生箇所

販売店オプションとして設定しているウォッシャ液凍結防止ヒータが装着された車両において、ヒータ制御回路部の防水用オーリングの締め代が不足しているため、ウォッシャ液が制御回路内に浸入することがある。そのため、制御回路が溶損し、最悪の場合、火災に至るおそれがある。

全車両、当該ヒータを取り外す。
