帝都典禮ビルエレベーター事故調査報告書(概要)

社会資本整備審議会 建築分科会 建築物等事故・災害対策部会 昇降機等事故対策委員会

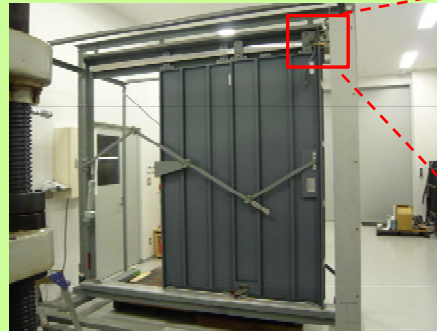
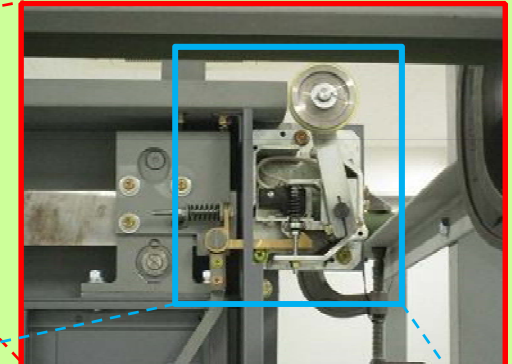
乗り場戸の施錠装置の構造
(写真は再現機のもの)

本事故において、かごが乗り場がないにも関わらず施錠装置が解錠したのは、以下の(1)及び(2)によるものと推定される。

(1) 設計上、施錠装置が、手で扉を開けようとした際に生じたフックの接触面に働く力(F)により、固定側フックが解錠する方向の回転力(M_f)が働く構造であったこと。

(2) 以下の要因が複合的に生じたことにより、固定側ばねの力(F_s)とフック間の摩擦力(F_f)による施錠方向の回転力(M_s)が、これを押しとどめることができなかったこと。

- 固定側フックに設置されていたばねが、部品詳細図のばねよりも巻数や長さが少なく、固定側フックを押さえる力が設計上予定していた力より小さかったこと。
- 移動側フックの先端部分の摩耗やほこり、オイル汚れにより、フック間の摩擦力が低下していたこと。
- フック間のすき間が左右に広がってフック同士の衝撃力が大きくなり、固定側フックの回転力が大きくなったこと。

本事故の原因に鑑みると、そもそも設計において施錠装置が外れる原因を取り除くことが必要不可欠であることから、国土交通省は、適切な保守点検の徹底の指導に加え、新たに設置するエレベーターの手動扉の施錠装置については、施錠装置が外れる方向に回転力が生じない構造となるよう措置すること。

さらに、国土交通省は、エレベーター製造者及び所有者・管理者に対し、既設のエレベーターの手動扉に設置されている本事故機と同様の構造を有する施錠装置については、より安全性を確保するため、改修・交換等の機会を捉えて、可能な限り、施錠装置が外れる方向に回転力が生じない構造のものとすることが望ましい旨を周知すること。
