平成 23 年 4 月 6 日
航空局技術部航空機安全課

サウスウエスト航空の 737 型機の事故への対応について

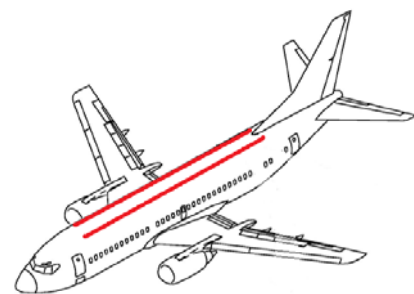
— 検査部位

- ・サウスウエスト航空機で亀裂が確認された航空機胴体上部の外板接合部位のリベット穴の亀裂の有無について、非破壊検査による繰り返し検査を実施すること。また、亀裂が確認された場合には適切に修理を実施すること。
