東北地方太平洋沖地震での下水道施設の被害状況と復旧状況について

3. 下水道の被害状況

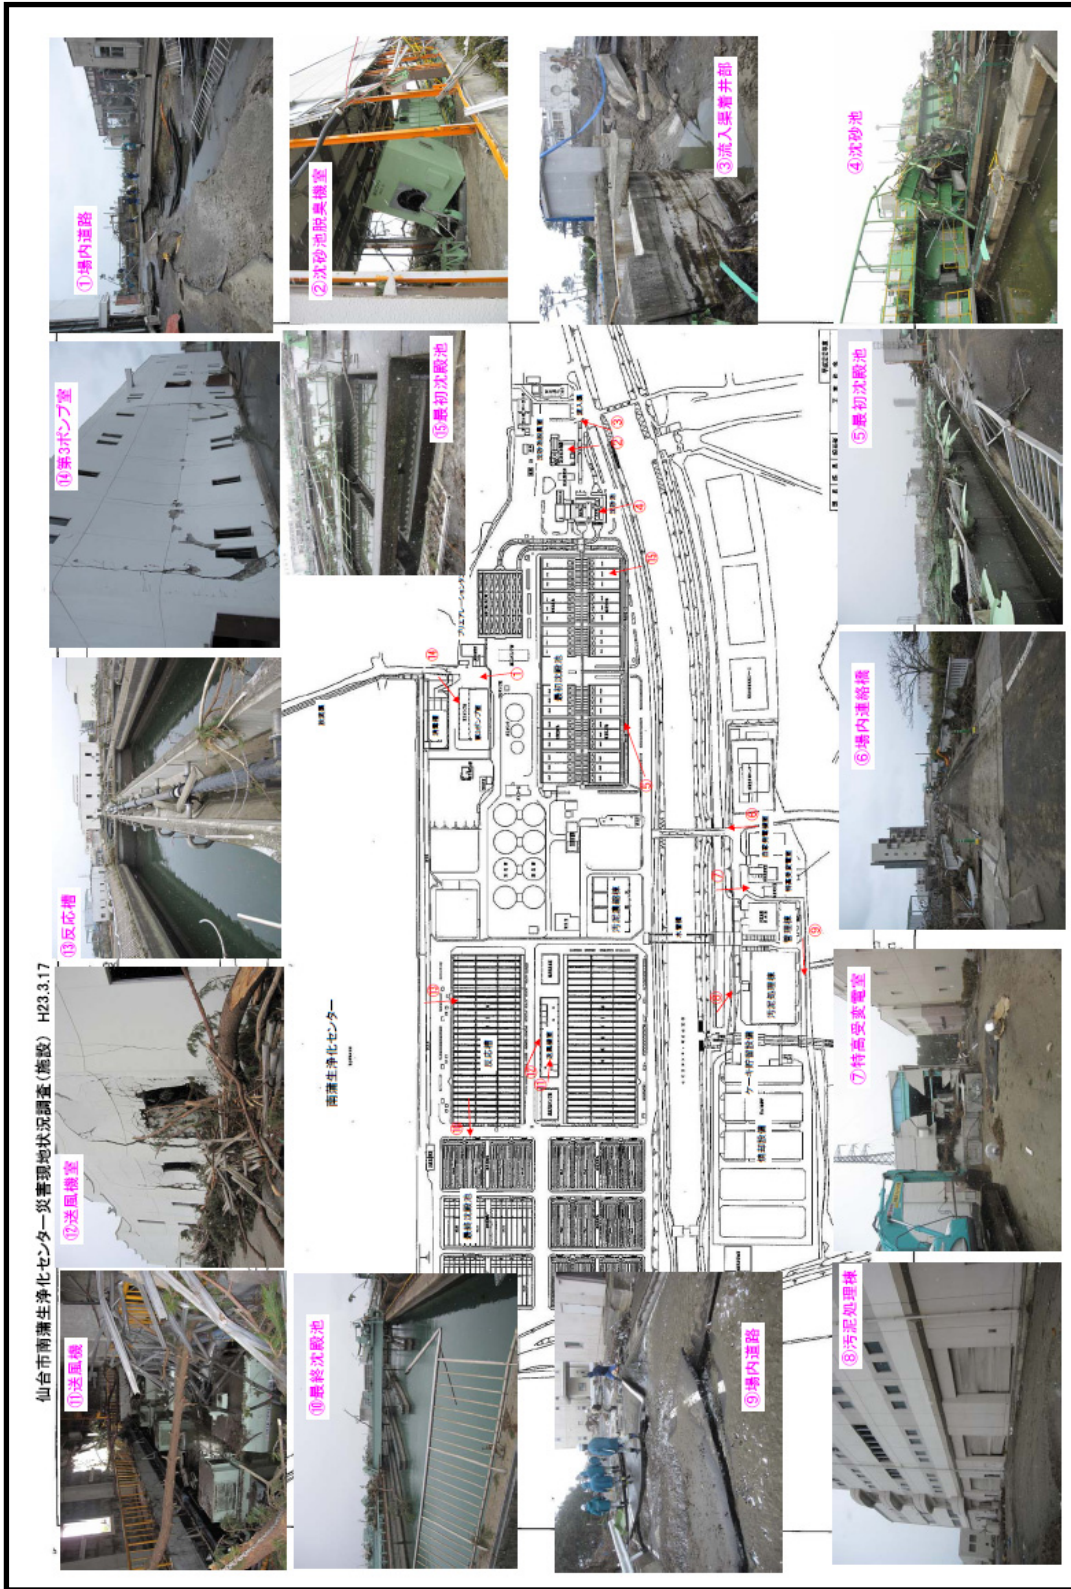
図 3-4 南蒲生処理場の被害状況（3月17日、構造物および施設関係）

水処理施設、汚泥処理施設のほぼ全てが使用不能

- ・土木構造物は目視では不具合は確認できないが、点検蓋等は破損している。
- ・送風機室、第3ポンプ室の地上部外壁が津波により破損、吹き抜け部の柱や外壁が湾曲している。
- ・反応タンクのエキスパンションジョイント部（継手部）で漏水が発生している。

3月18日より最初沈殿池を用いた簡易処理（沈殿＋消毒）を実施中

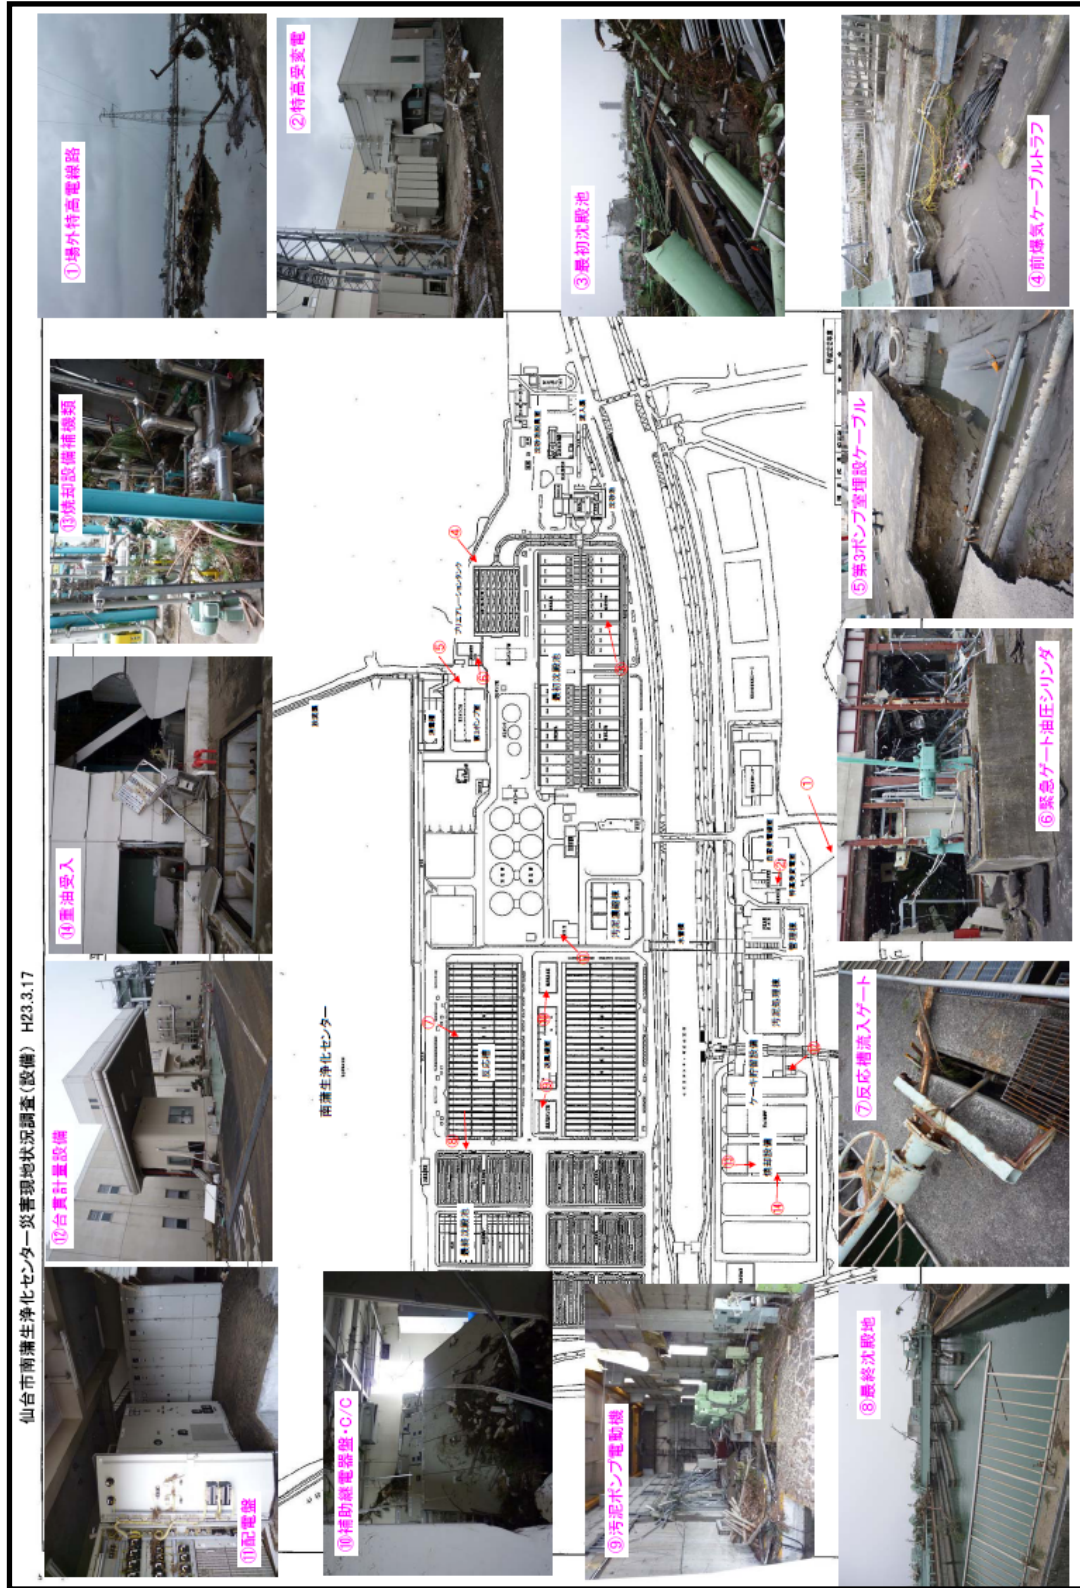
図 3-5 南蒲生処理場の被害状況 (3月17日、設備関係)

- ・機器水没により機能停止が生じている。
- ・送気配管等が破損している。

- ・電気室への浸水や配電盤、現場操作盤の水没により機能停止している。

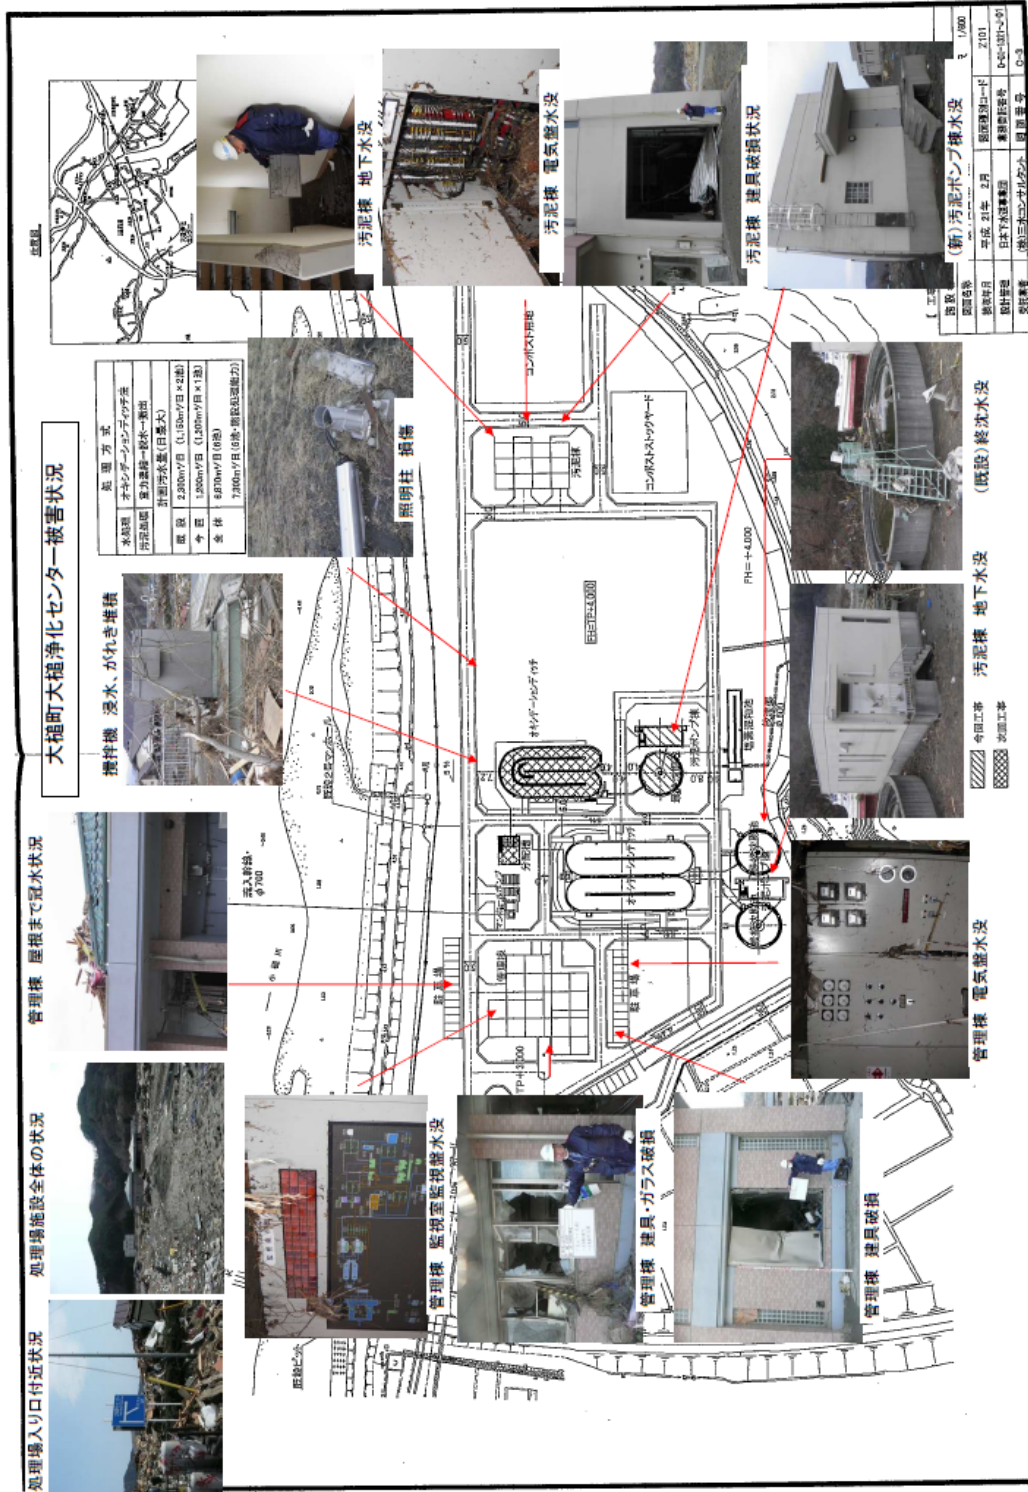
図3-7 大樋浄化センターの被災状況 (3月25日)

- ・土木構造物の被害は小さいが点検蓋等は破損している。
- ・コンクリート覆蓋がある反応タンクは瓦礫等の流入はない。
- ・管理等は屋根まで冠水しており、建具・窓ガラスの破損が生じている。

- ・攪拌機等は浸水により機能停止している。

- ・管理棟内の監視盤や電気盤水没により機能停止している。

4月6日時点で機能停止中

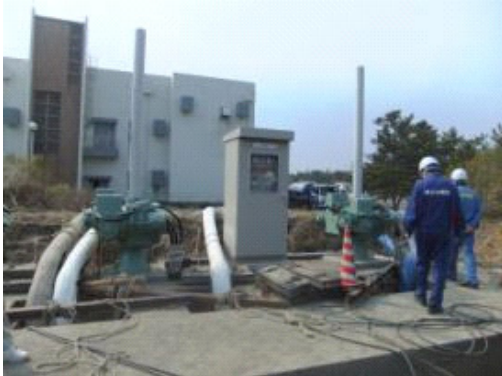
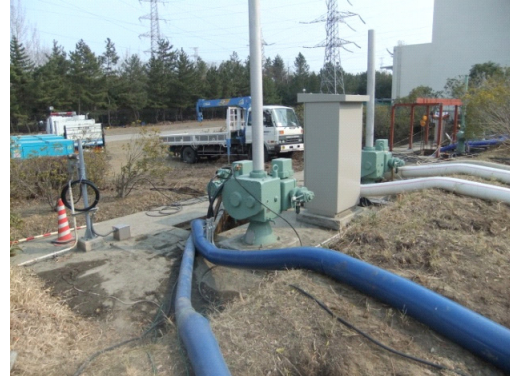
仙塩浄化センターでは、浸水によりポンプ機能、水処理機能が停止したため、市内で溢水させないために仮ポンプで排水し、水処理施設へ送っている。

流入ゲート前において仮ポンプで排水
を行っている様子

同左

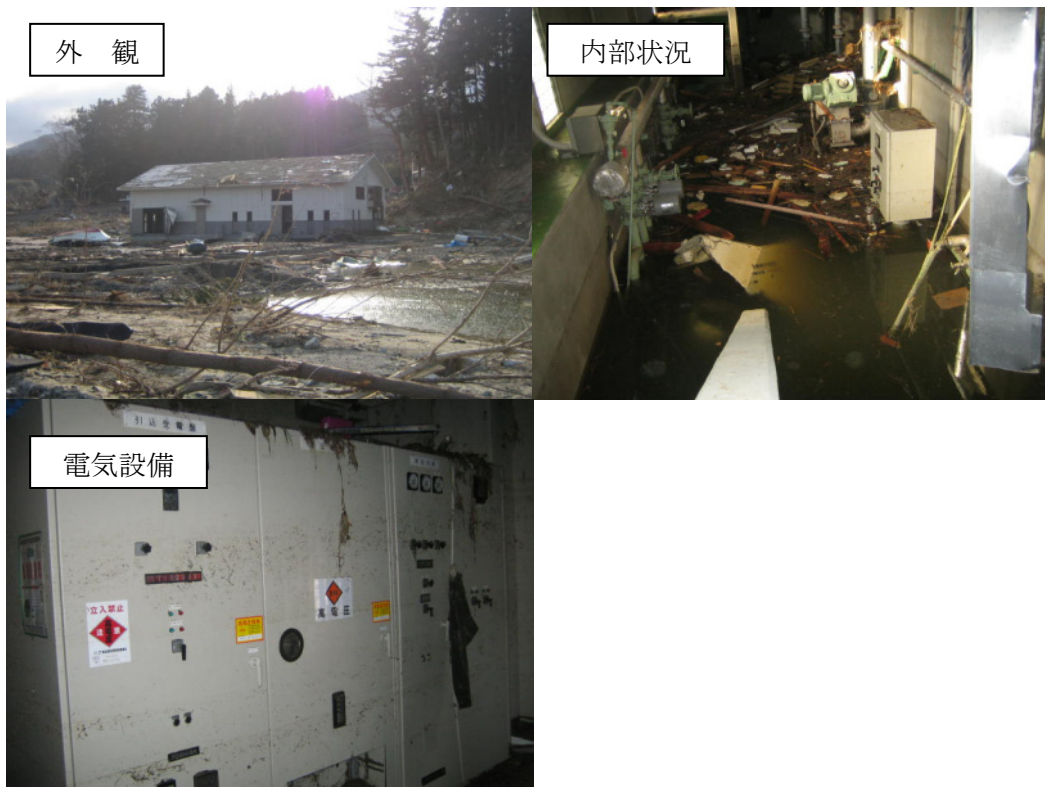
図3-11 山田町前須賀中継ポンプ場の被害状況（3月22日）

津波によりポンプ場（平屋建て）は完全水没

- ・施設は残存している。

- ・水没により機能停止している。

4月6日時点で稼働停止中。

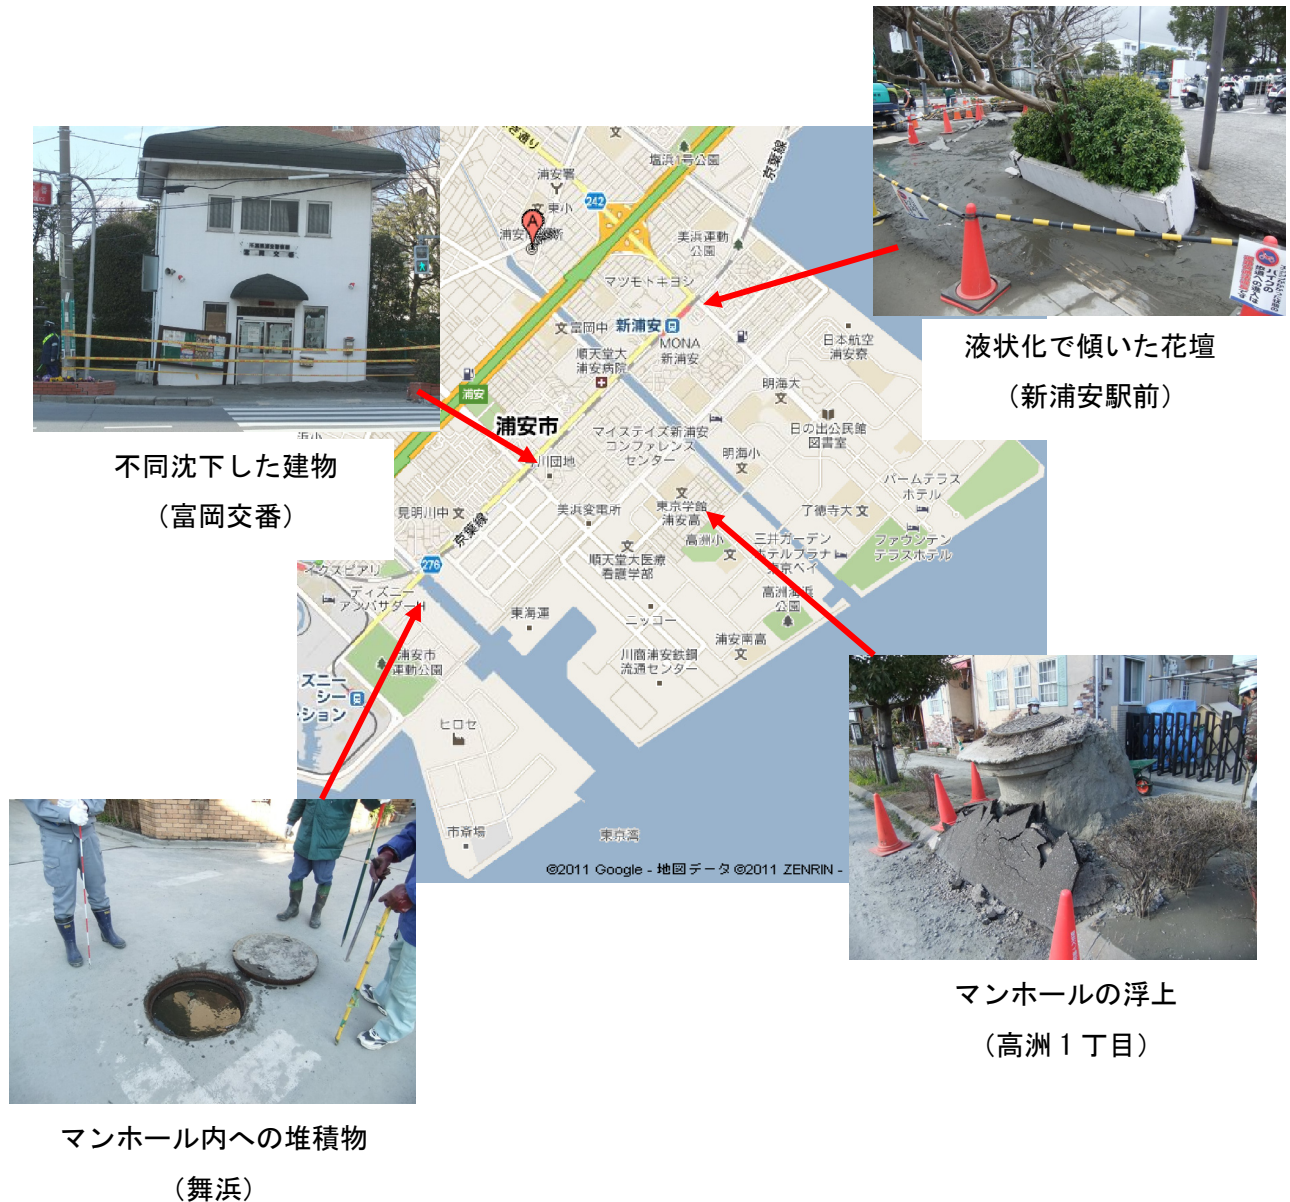
図 3-1 2 浦安市沿岸部の被害状況 (3月16日、27日、31日)

- ・ 管きょ内に土砂が流入、マンホール内に道路面近くまで堆積物があり機能停止している。
- ・ 液状化によりマンホールが浮上し機能停止している。
- ・ 不同沈下した建物や傾いた花壇など広域で液状化の被害が生じている。
