平成 20 年岩手・宮城内陸地震において被害を受けた下水道管路施設の状況について

3. 東北地方太平洋沖地震における栗原市築館地区の下水道施設の被害状況

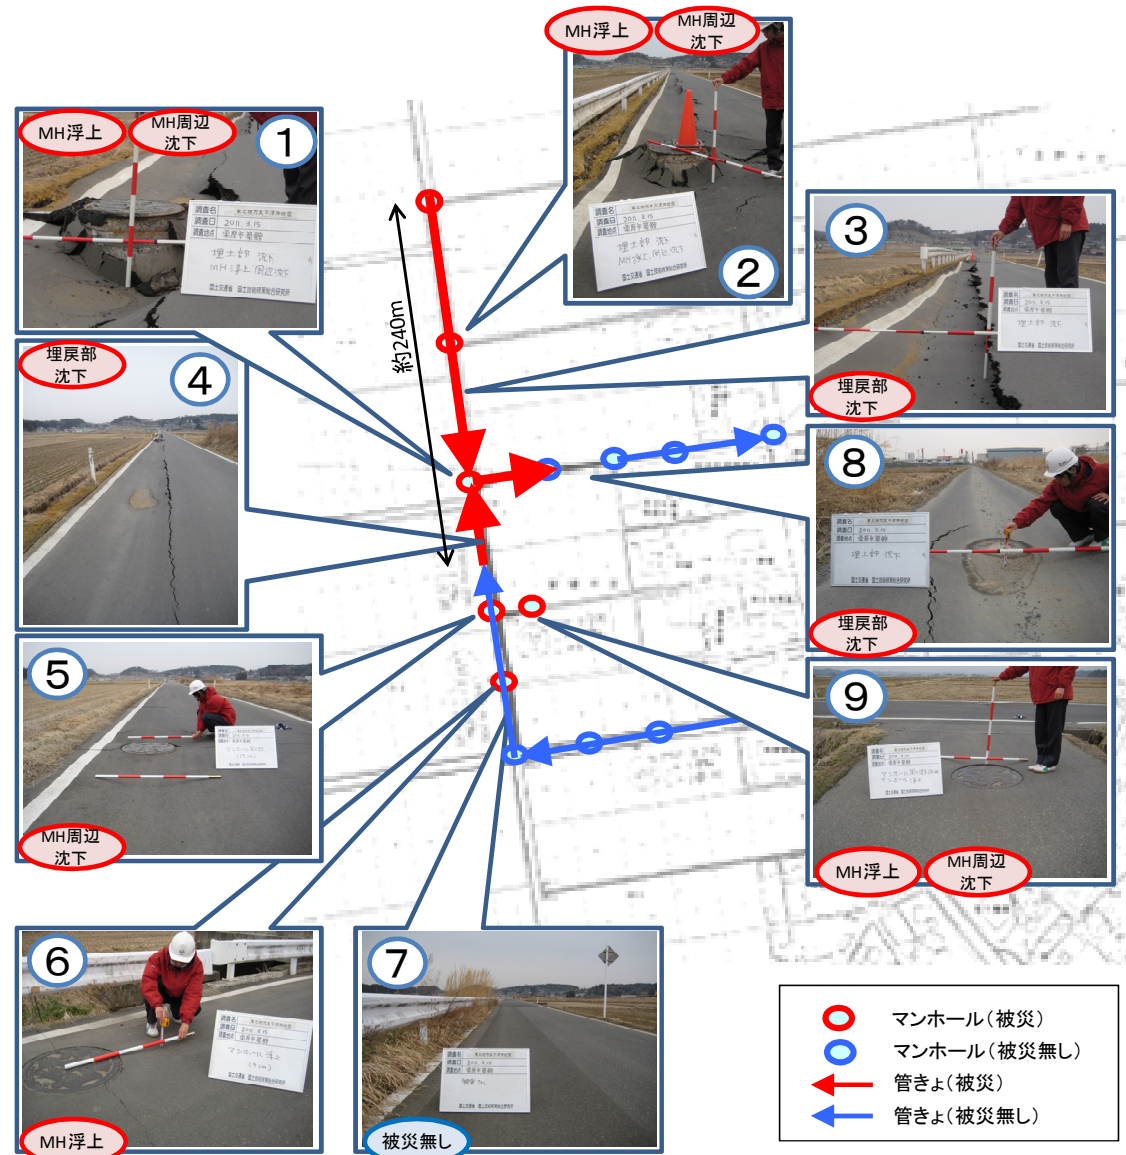
図-1 平成 23 年東北地方太平洋沖地震 栗原市築館地区の被災状況

今回の地震においては、同地区の一部箇所において、マンホール浮上（最大 15 cm 程度）及び周辺陥没、管渠埋め戻し部の連続的な沈下が見られた。

図-1 の写真①～③は、前回地震では被災しなかったが、今回の地震により、管渠の埋め戻し部が縦断的に大きく沈下するとともに、マンホールの浮上及び周辺沈下が発生した。

写真④は、前回地震で管渠の埋め戻し部沈下が縦断的に発生し復旧したが、今回も軽微な沈下が縦断的に生じた。

写真⑤は、前回地震で被災しなかったマンホールであるが、今回の地震でマンホール周辺地盤の若干の沈下（10 cm 程度）が発生した。

写真⑥は、推進工法区間の下流マンホールである。前回地震で推進区間の管渠に若干のたるみが生じ復旧工事を実施し、今回の地震によりマンホールの若干の浮上（約 4 cm）を確認した。

写真⑦は、前回地震で管渠の埋め戻し部沈下が縦断的に発生し復旧したが、今回の地震による被災はなかった。

写真⑧は、前回地震で管渠の埋め戻し部沈下が縦断的に発生し復旧したが、今回の地震により一部路面沈下が見られたものの被害は軽微であった。

写真⑨は、前回地震でマンホール周辺の若干の沈下と浸入水が確認され復旧したが、今回の地震により一部路面沈下が見られたものの被害は軽微であった。

前回地震後に被災し復旧した管路施設については、一部で再被災したものの、被害は非常に軽微であり、被災率も小さかった。

復旧時の施工は、液状化対策として有効なリブ付き塩ビ管+砕石埋め戻し（管基礎+埋め戻し）による工法を採用しているが、軟弱地盤帯であることから、梯子胴木基礎の採用（一部路線）や鋼矢板の入念な設置による地下水対策、入念な転圧等の補助工法の適切な実施により、より高い耐震性が得られたものと推測する。

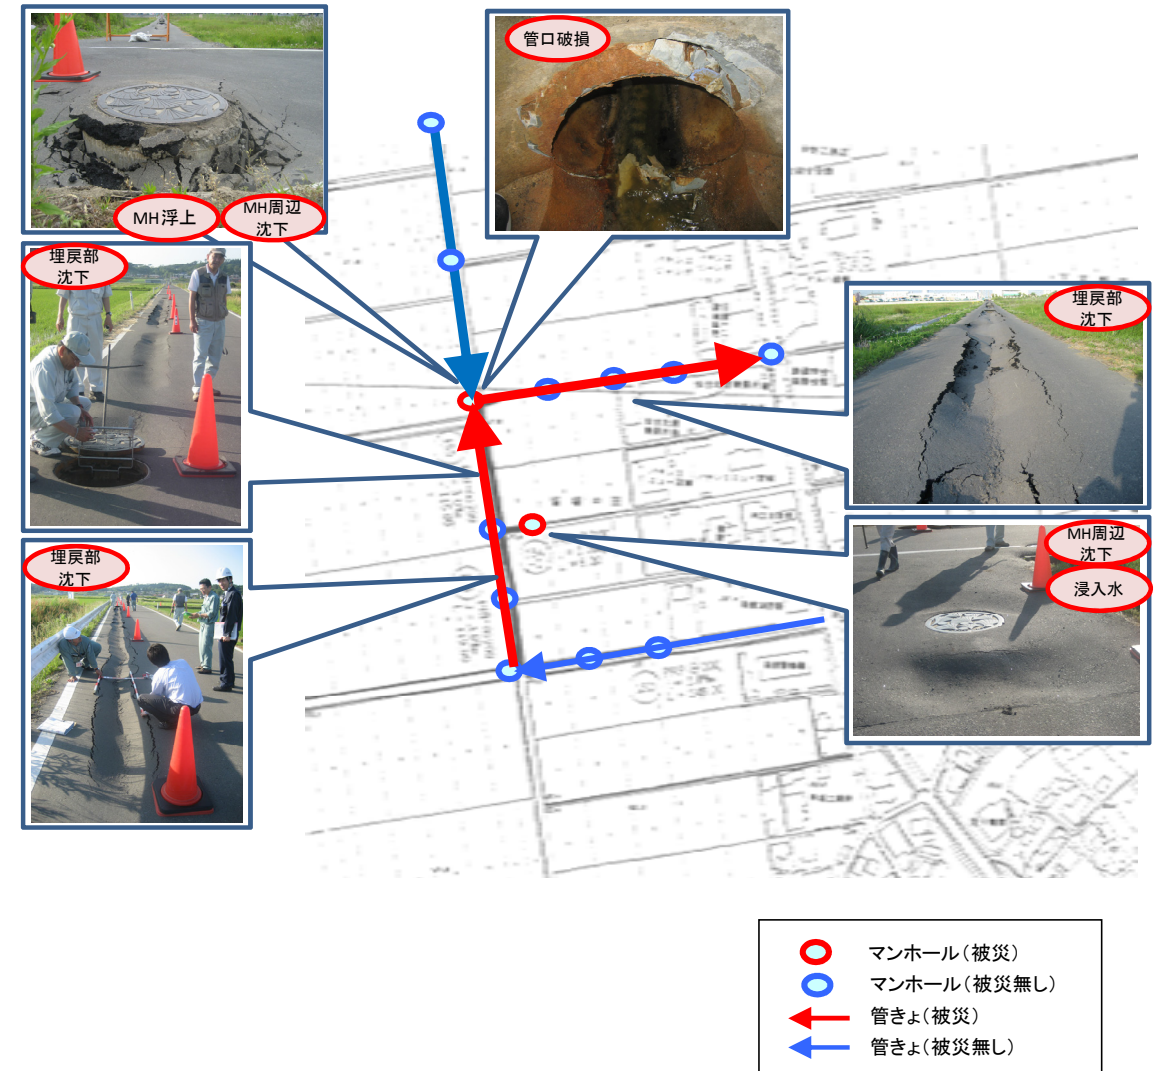
図-2 平成 20 年岩手・宮城内陸地震 栗原市築館地区の被災状況

- ◆ 栗原市築館地区で、約 200mにわたって連続的な埋戻し部の路面沈下が発生した。
- ◆ 路面沈下は、沈下の幅が 50~120 cm、沈下量が 12~27 cmであった。
- ◆ マンホール部では、管口の破損、マンホール目地からの地下水の浸入が発生した。
- ◆ 本地区では、リブ管を採用し砕石により埋戻しがされている。施工年度は平成 19 年度であり、開削工法で施工された。
- ◆ 砕石は、管頂から 10 cmまで投入されており、その上は砂による埋戻しの模様。
