改善箇所説明図

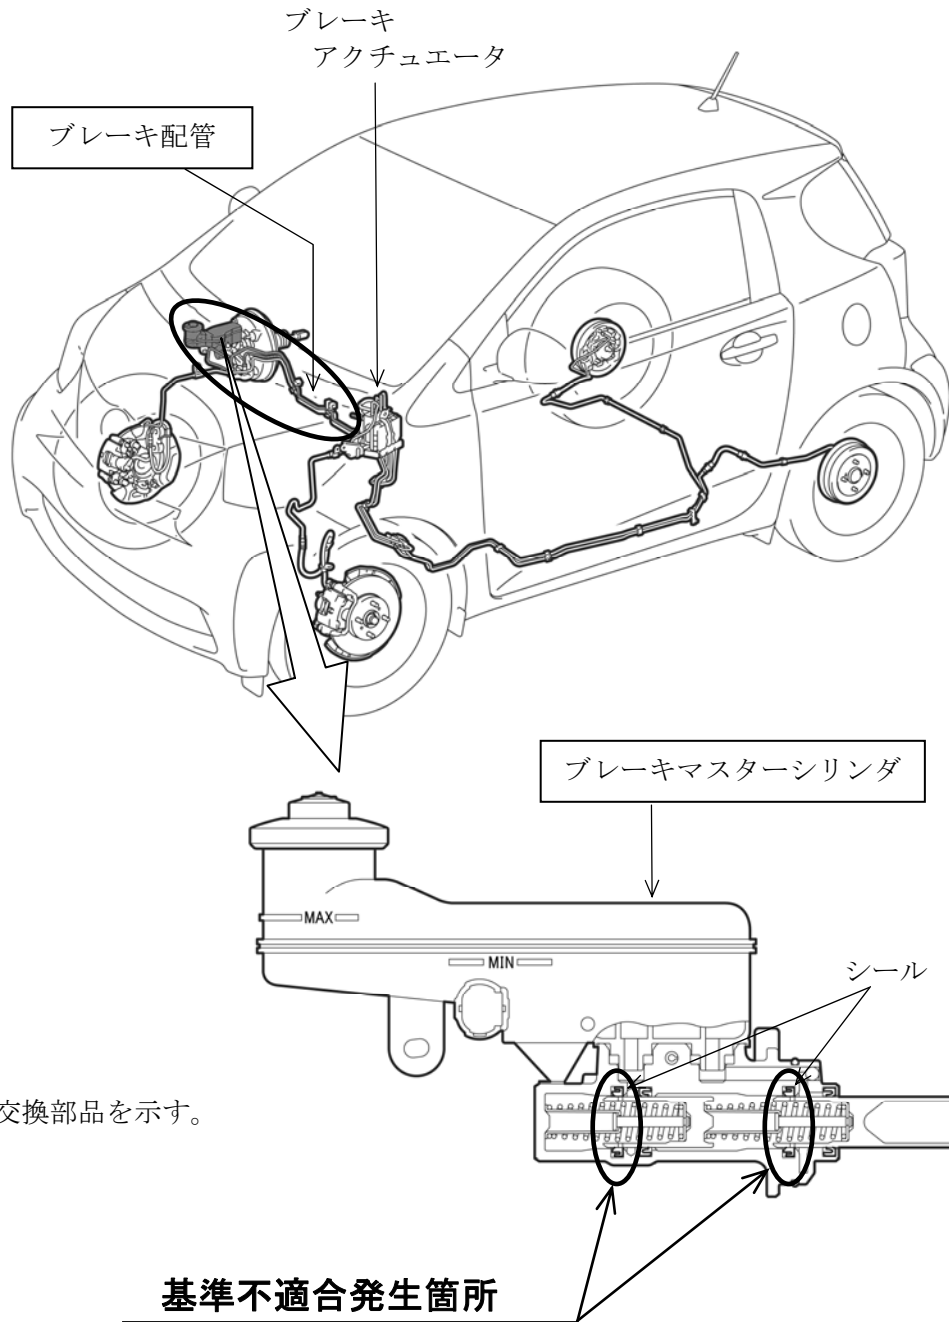
ブレーキマスターシリンダとブレーキアクチュエータ間のブレーキ配管において、製造工程での配管内部の洗浄が不適切なものがあり、異物が付着しているものがある。そのため、異物がブレーキマスターシリンダ内に移動してシール部に噛み込み、ブレーキペダルを踏んだ際の踏み代が増加し、制動力が低下するおそれがある。

全車両、ブレーキマスターシリンダおよび当該ブレーキ配管を新品に交換する。

識別：改善済車両にはエンジンルーム内の左サスペンションタワー上部に黄色ペイントを塗布する。
