東日本大震災における木造建築物の被害調査報告

(財)日本住宅・木材技術センター
試験研究所長 岡田 恒

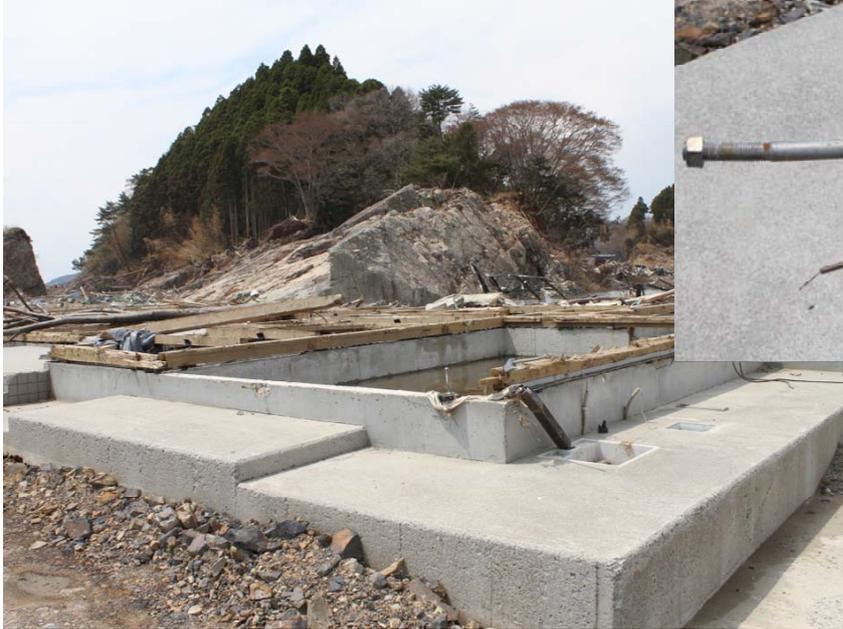
石巻市北上町総合支所周辺

土台、基礎の一部を残すのみ

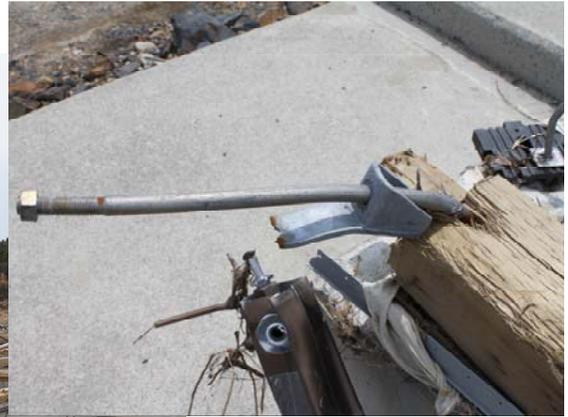
ホールダウン金物

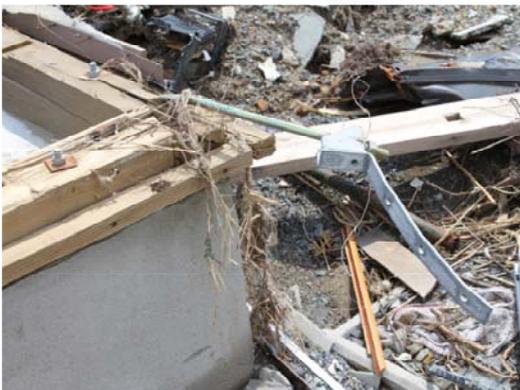
石巻市北上町総合支所周辺

ホールダウン金物

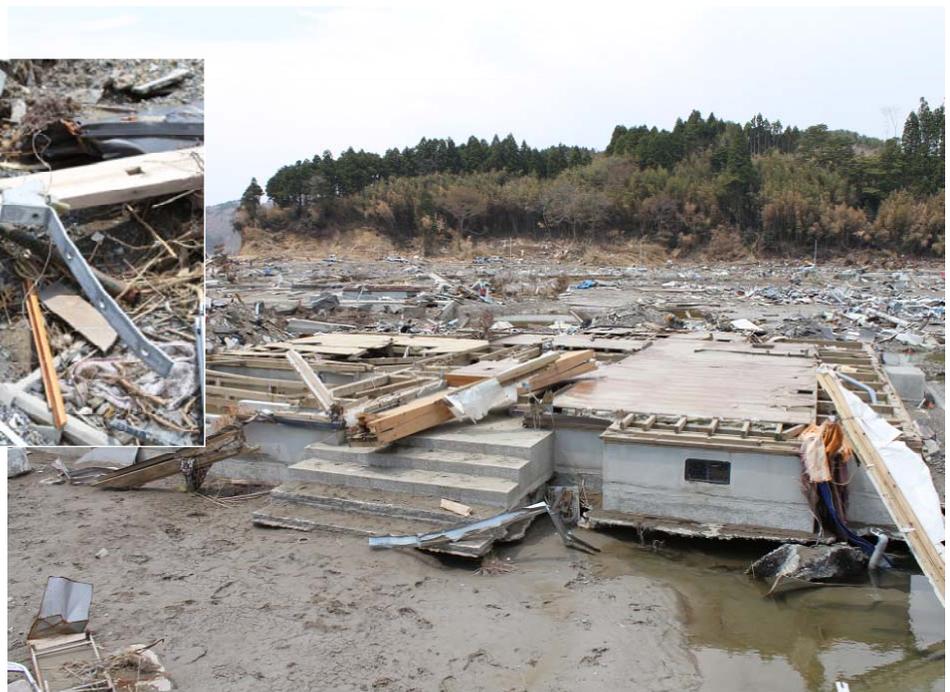
床組の一部を残す住宅

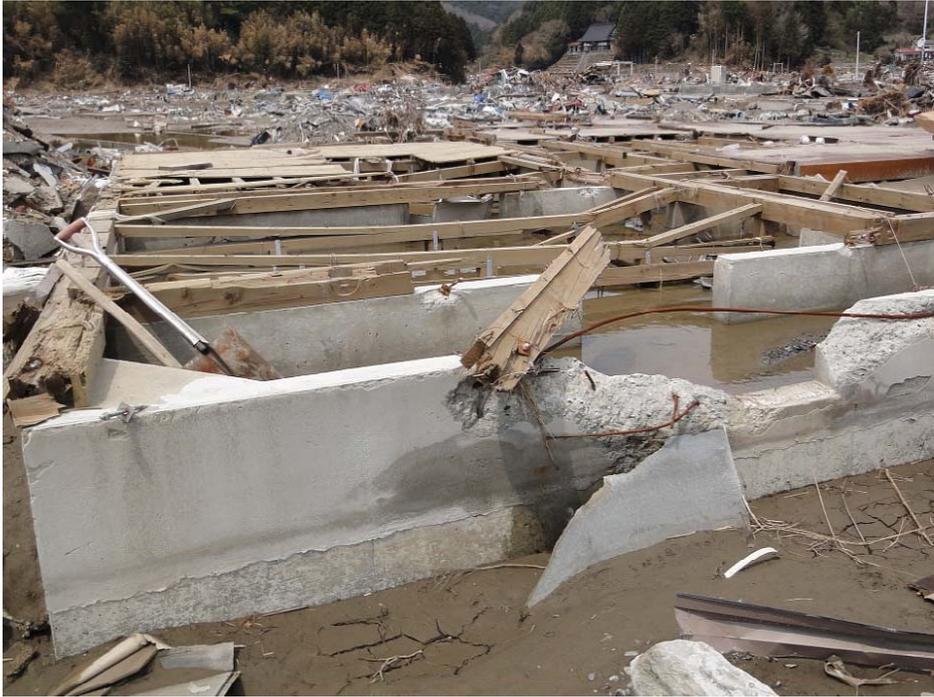
石巻市北上町総合支所周辺

基礎の一部が破壊

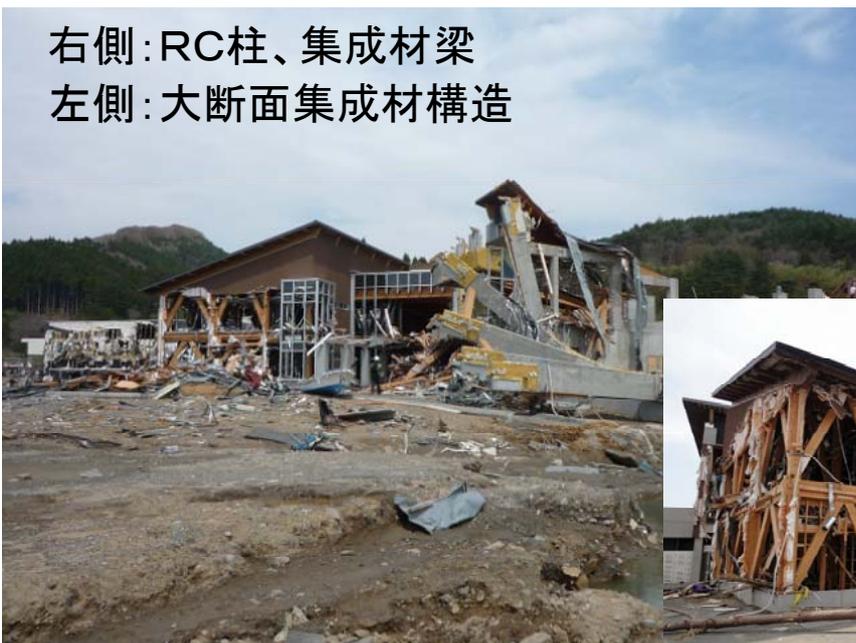
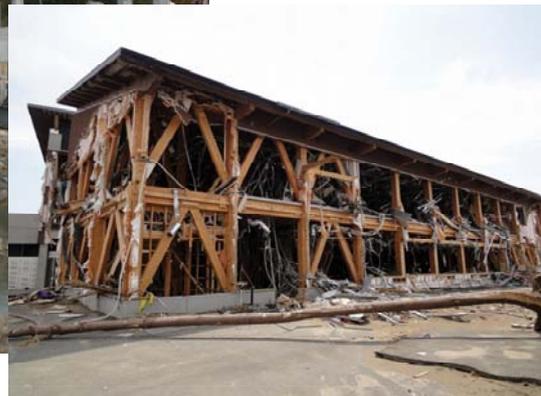
北上総合支所

右側:RC柱、集成材梁
左側:大断面集成材構造

大断面集成材構造、外壁は破壊

- 外壁が健全な場合
 - 痕跡高さ6.3mで波力は耐力に達する
- 柱、梁のみになった場合
 - 痕跡高さ(=津波波圧到達高さ)11.6mで耐力に達する
- 柱脚が剛の場合
 - それぞれ、8m、18m

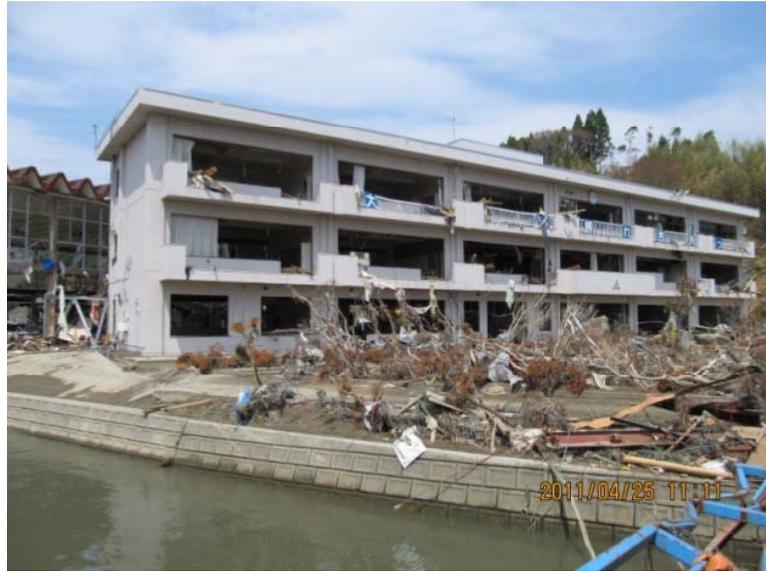
近隣のRC造

吉浜小学校; 躯体は残っているが、開口部は破られている
1、2階の手すりフェンスは脱落、3階も何か所かを除き、脱落。

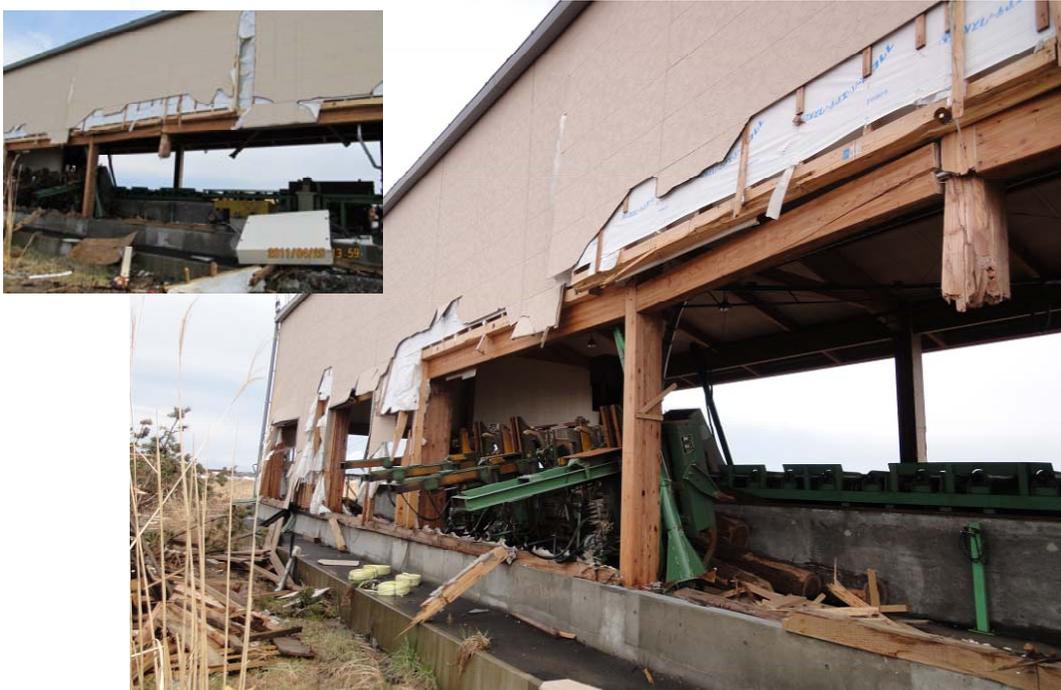
石巻市潮見町

製材工場、製品倉庫; 1階の外壁が破壊されている

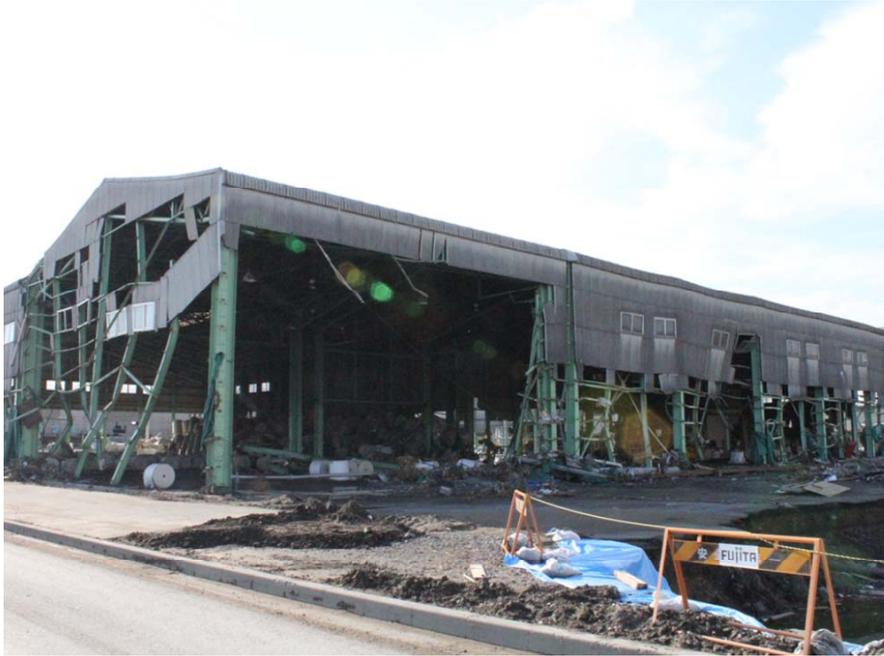
石巻市潮見町

S造：製材工場に隣接する製紙工場、外壁が破られている

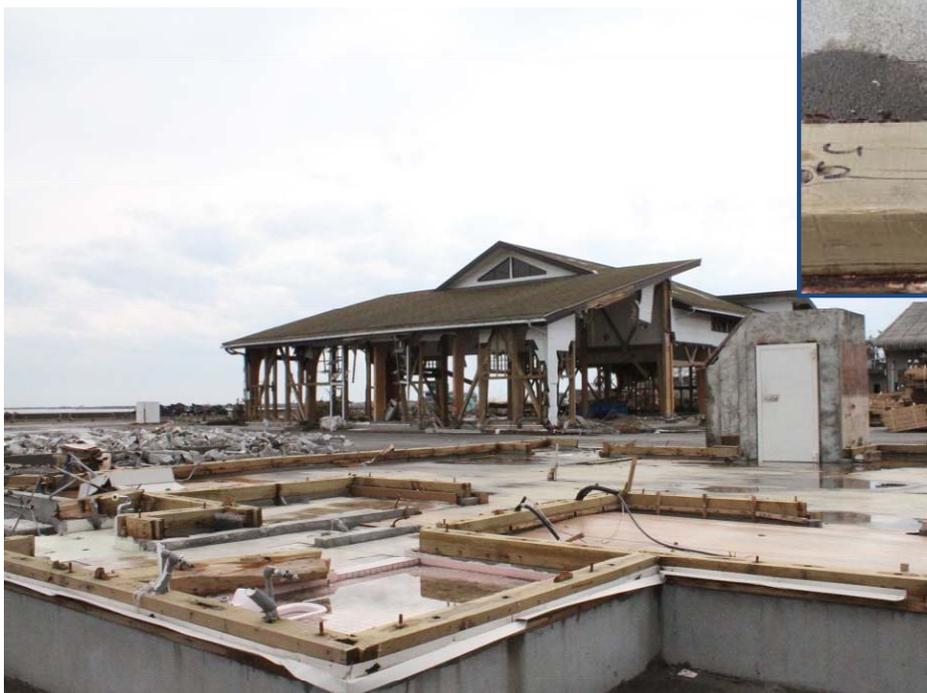
石巻市潮見町

ちぎれたほぞ

製材工場本社社屋；土台から上が流されている

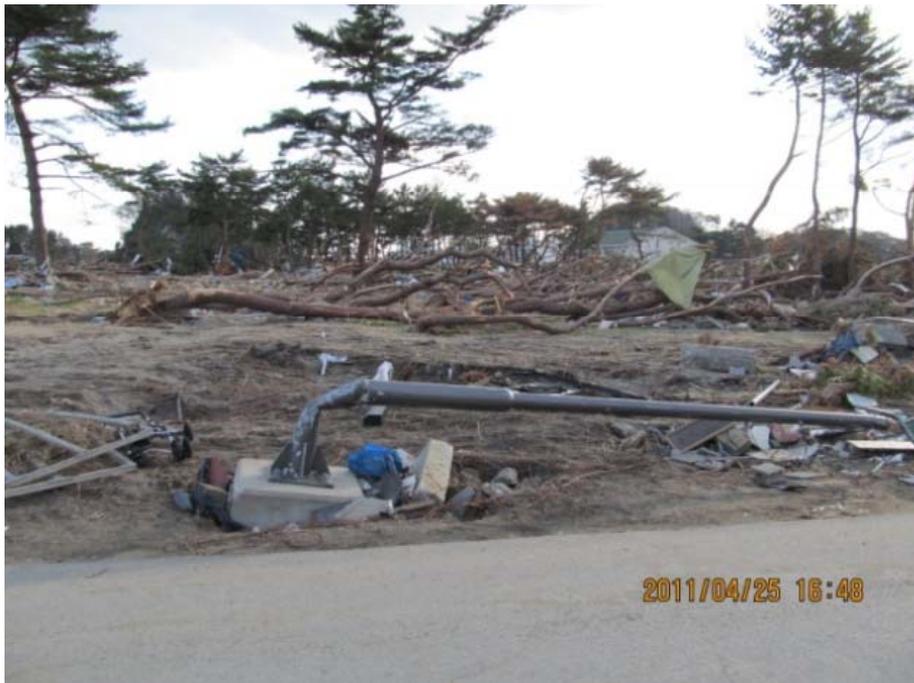
東松島市野蒜

なぎ倒された防風林、街路灯

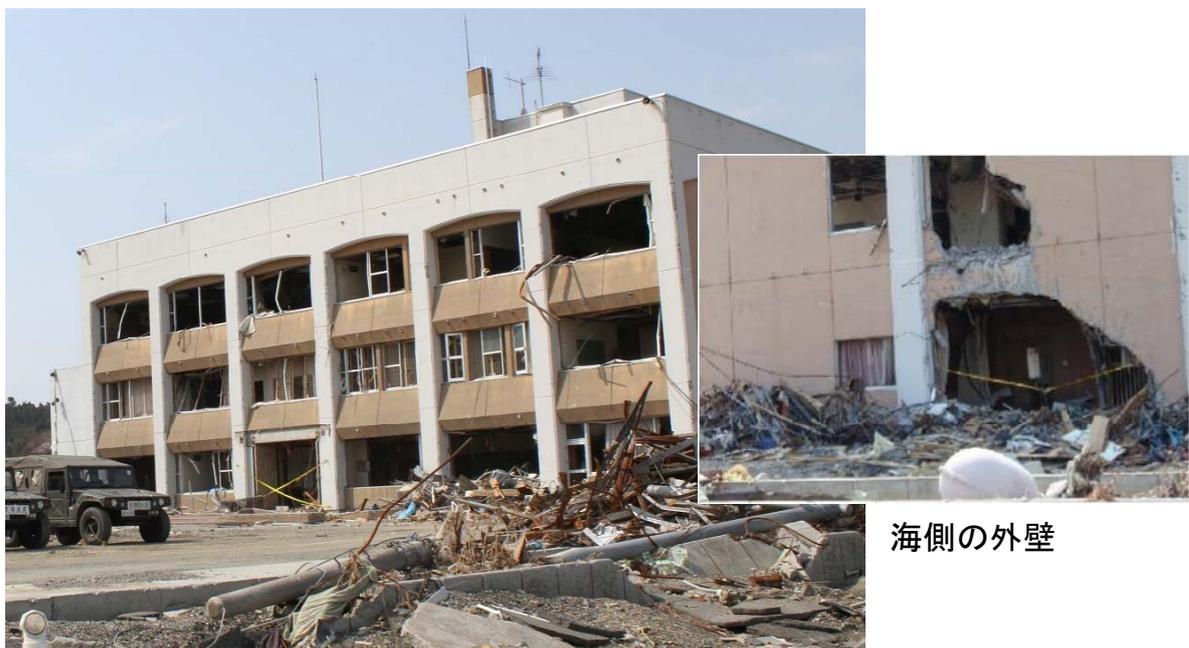
南三陸町志津川

海側の外壁

3階建てRC造；開口部が破られ、室内は壊滅状態

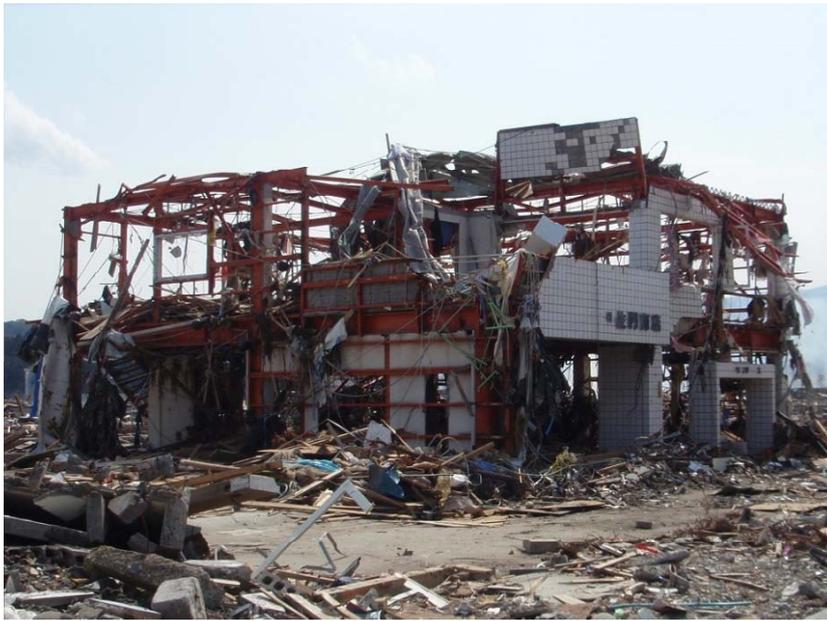
南三陸町志津川

2階建てS造;骨組を残すのみ

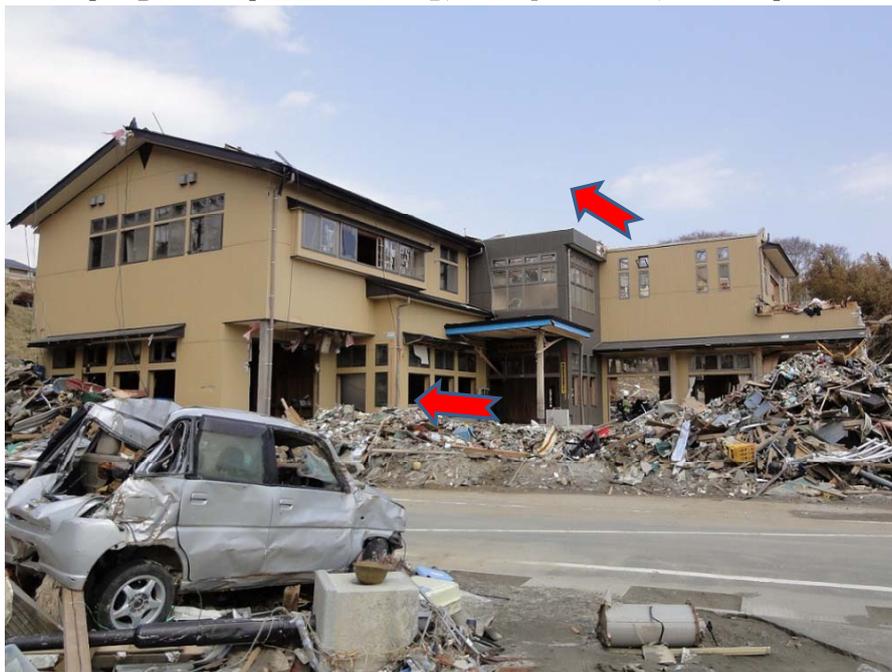
南三陸町歌津公民館

大断面集成材;1階開口、外壁が破られている
1階天井、2階屋根も破られている

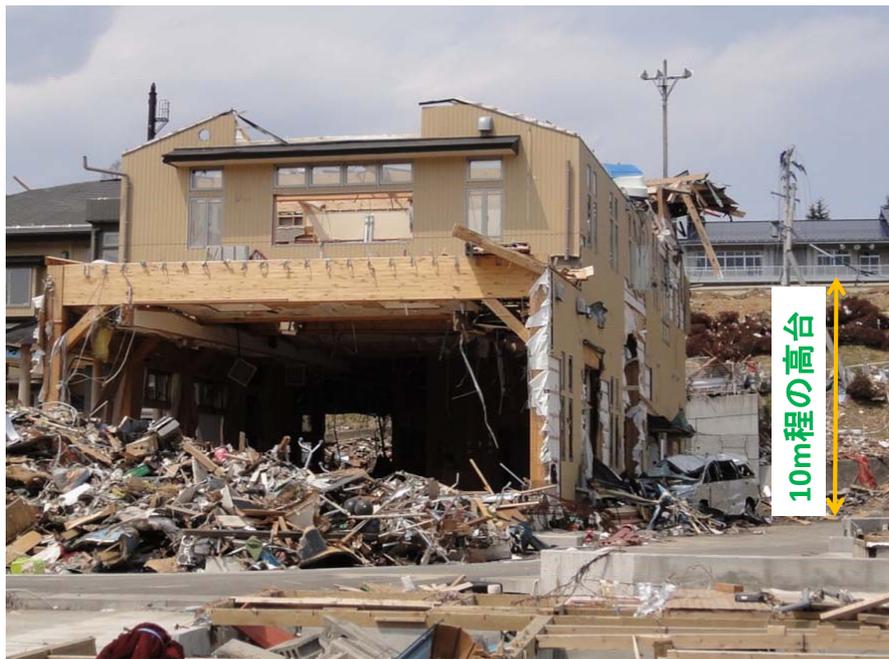
南三陸町歌津公民館

海側から、 背後は高台、伊里前小学校

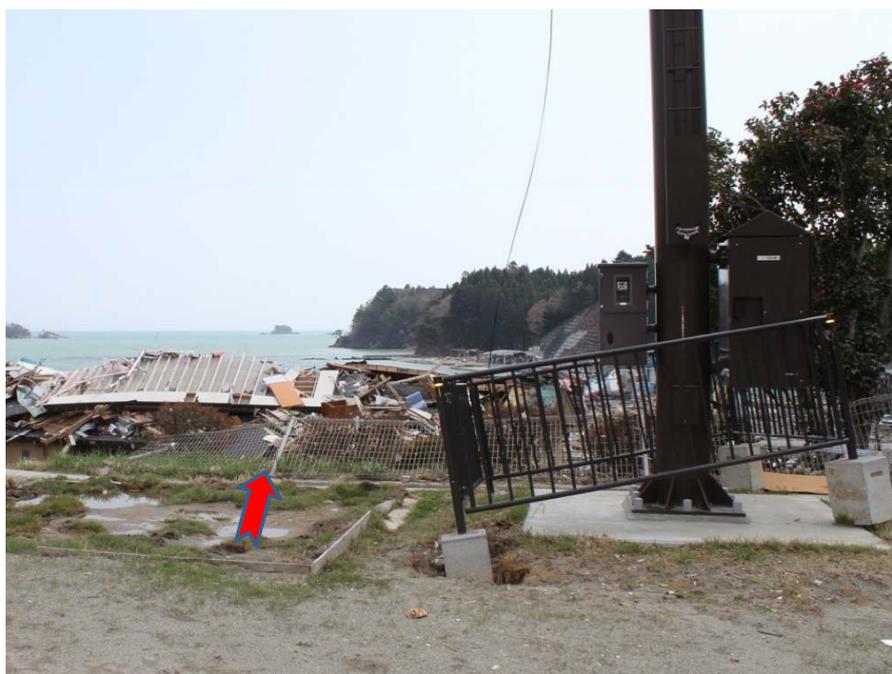
高台の伊里前小学校校庭

高台の際のフェンス、照明塔のガードフェンスは海側に傾斜

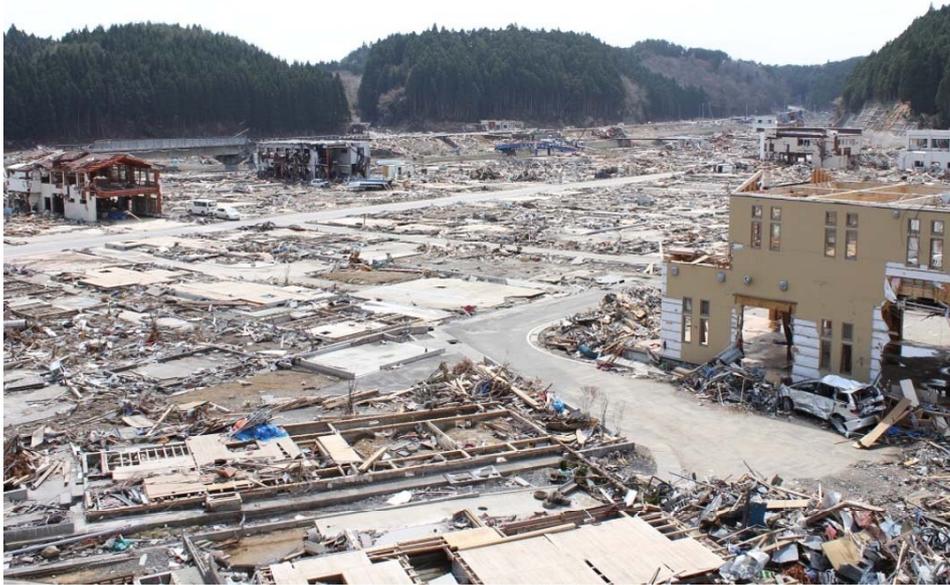
南三陸町

南三陸町の全容;木造住宅は土台、基礎の一部を残してほとんどが流されている、鉄骨造の低層建物も骨組を残すのみ

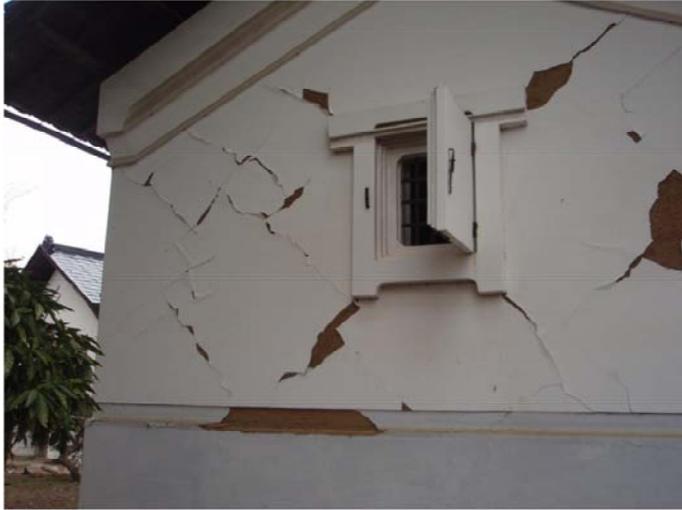
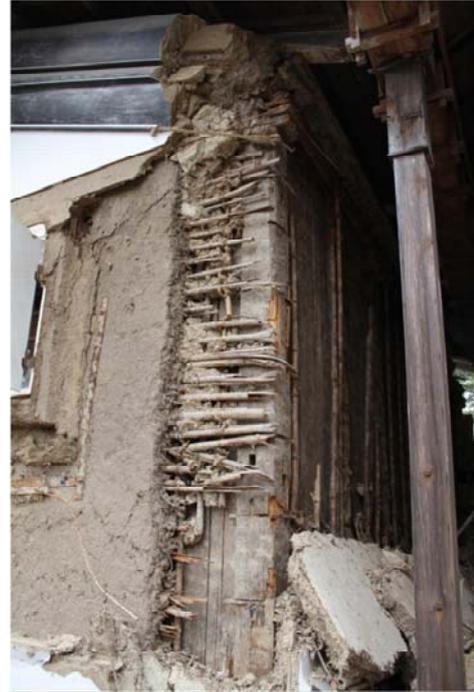
栗原市有壁地区

震動被害;土蔵の土壁の剥落

- 低層RC、S造は倒壊を免れていた
 - ただし、外壁、開口部の破壊され、全壊に近い被害
 - 倒壊を免れたのは、大断面集成材構造の木造と同じ理由
- 木造震動被害
 - 震度の割には軽微
 - 土蔵の土塗り壁の剥落などの被害が目立った
 - 棟瓦被害が多く見られた
 - 耐震性に配慮した工法(ガイドライン工法)の普及が必要

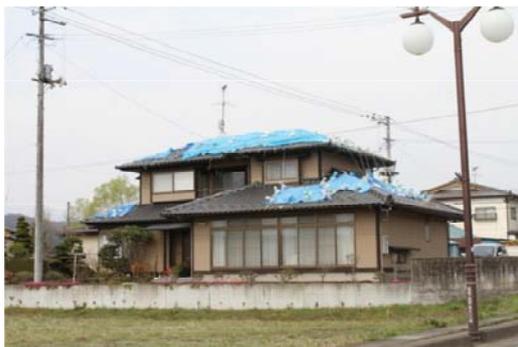
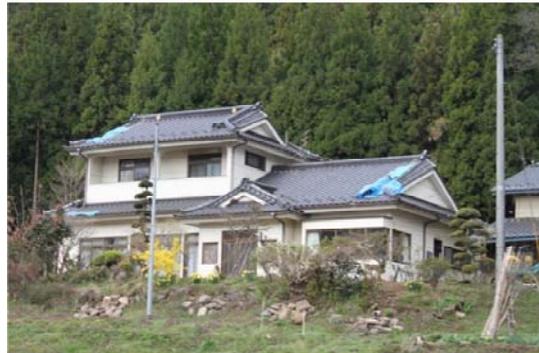
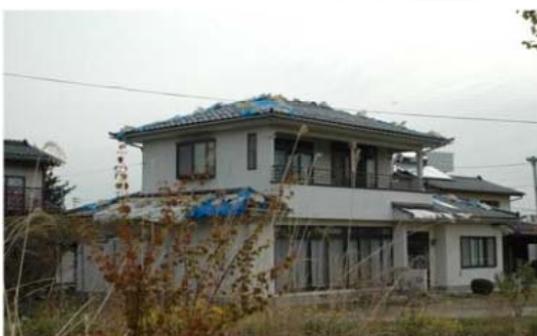
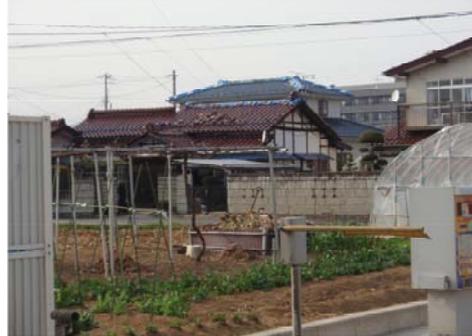
屋根瓦の被害

目立った棟瓦の損傷
