改善箇所説明図

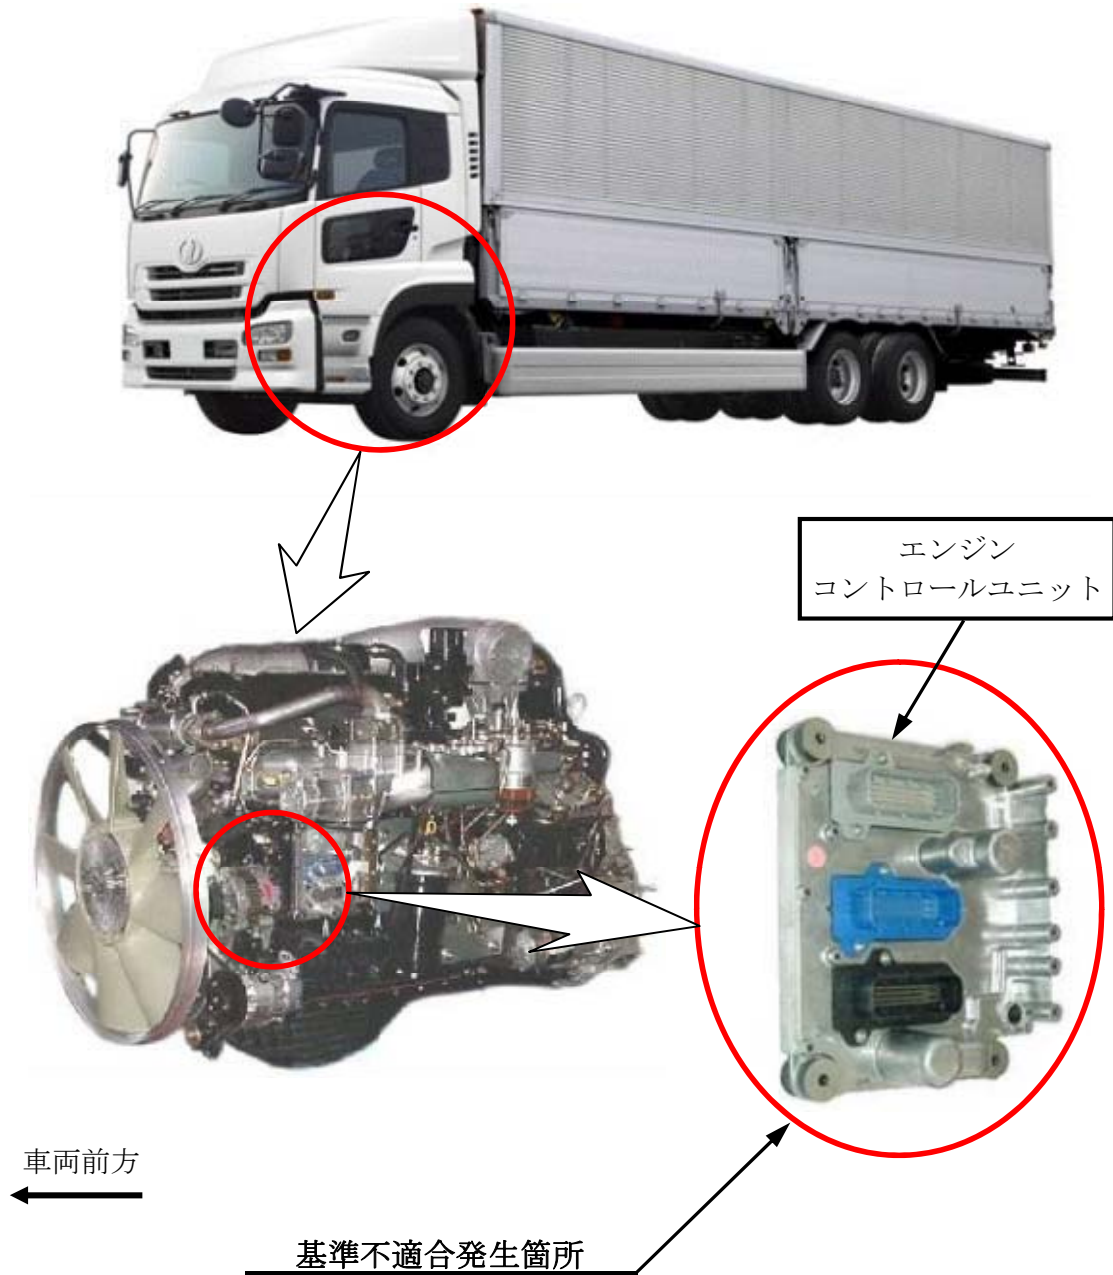
大型トラックのエンジンに装着されているエンジンコントロールユニットにおいて、エンジンコントロールユニット内部の電子基板の構造が不適切なため、運転中の温度変化で当該基板の半田部に接触不良を生じるものがある。そのため、そのままの状態で使用を続けると、ヒューズが切れ、エンジンが停止し再始動出来なくなるおそれがある。

全車両、エンジンコントロールユニットを対策品と交換する。

識別：エンジンコントロールユニット本体の突起部に、黄色ペイントを塗布する。
