改善箇所説明図

スイング扉

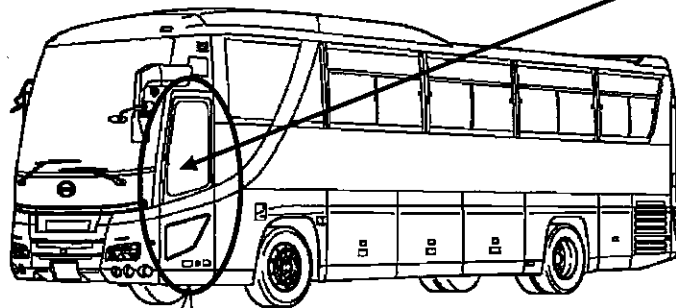
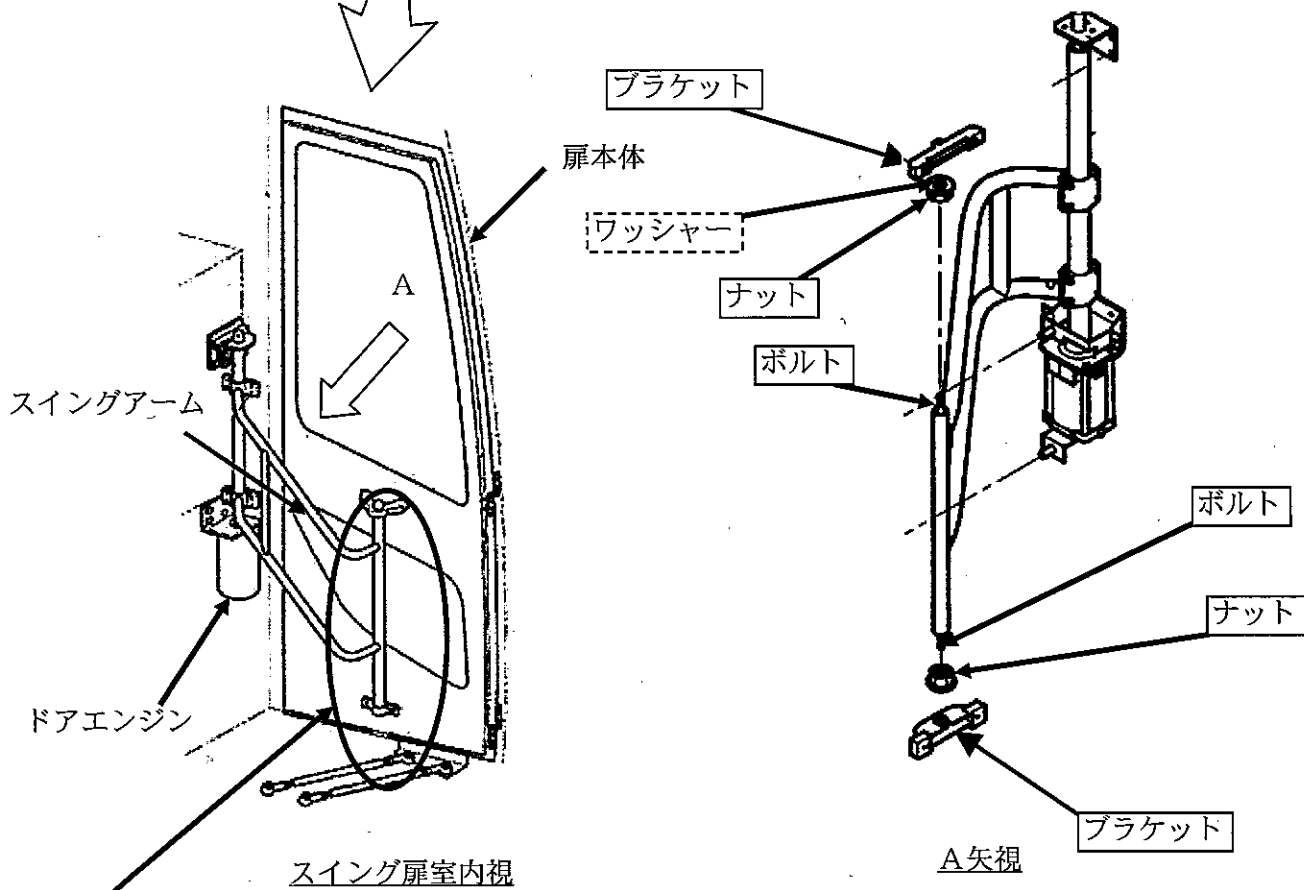
基準不適合発生箇所

大型観光バスのスイング扉において、スイングアームを扉に取付けるためのブラケットの締結構造が不適切なため、スイングアームとブラケットを固定しているナットが緩みボルトが折損することにより扉を確実に閉じることができなくなり、最悪の場合、扉が脱落するおそれがある。

改善の内容

全車両、当該ブラケットとナットを対策品に交換するとともに、ボルトを新品に交換する。
 また、一部車両については、ワッシャーを追加する。

識別： 当該ブラケットに白色ペイントを塗布する。
