# 改善箇所説明図①

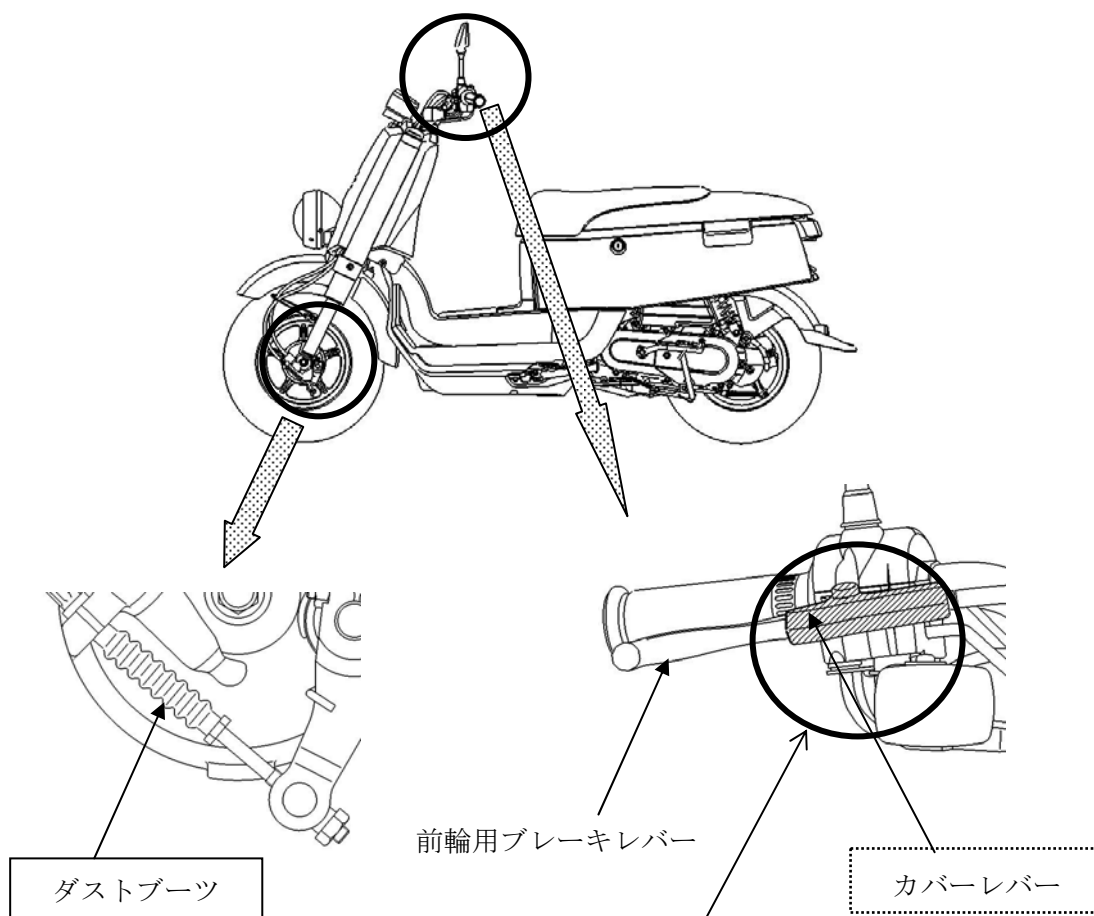
## 基準不適合発生箇所

前輪制動装置において、ブレーキケーブル周りの防水構造が不適切なため、雨天時の走行等により当該ケーブル内部に水が浸入することがある。そのため、外気温が氷点下の環境において当該ケーブル下部のダストブーツ内に滞留した水が凍結し、最悪の場合、ブレーキ操作ができなくなるおそれがある。

改善の内容：全車両、前輪制動用ブレーキケーブル下部のダストブーツを対策品に交換するとともに、①-1前輪用ブレーキレバーにカバーレバーが装着されている機種は、カバーレバーの取付け状況を点検して外れているものは修正し、①-2カバーレバーが装着されていない機種はカバーレバーを追加する。

識別：外観により容易に識別できるため、特別な識別は行なわない。
