# 改善箇所説明図

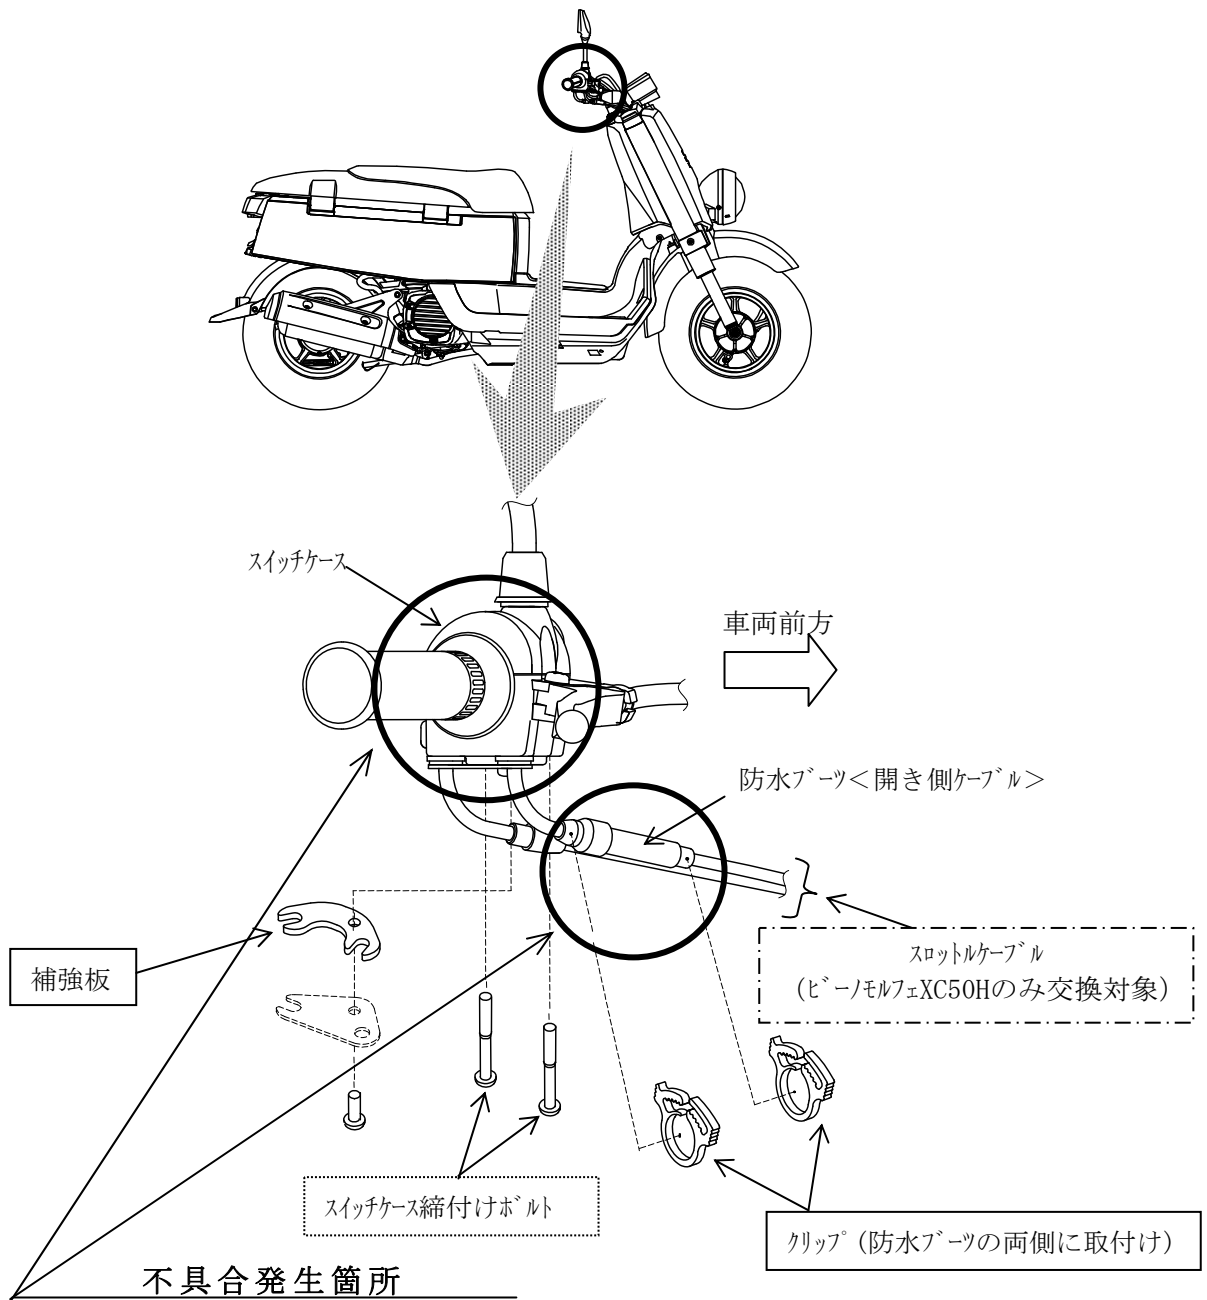
加速装置において、スロットルケーブル周りの防水構造が不適切なため、雨天時の走行等により、当該ケーブル内部に水が浸入することがある。そのため、外気温が氷点下の環境において当該ケーブル内部に滞留した水が凍結し、最悪の場合、走行中にアクセルグリップが戻らなくなり、エンジンの回転が下がらなくなるおそれがある。

改善の内容：全車両、スイッチケース下部のケーブルを固定するステイに補強板を追加するとともに当該ケーブルの防水ブーツの両端にクリップを追加し、さらに当該ケースの締付けボルトを車両前方側に隙間を生じない締付け順に変更する。  
また、スロットルケーブル内の水分を除去するため、ケーブル内のエアブローを行うが、ヒーモルフェXC50Hについては構造的にエアブローができないため、ケーブルを新品に交換する。
