改善箇所説明図

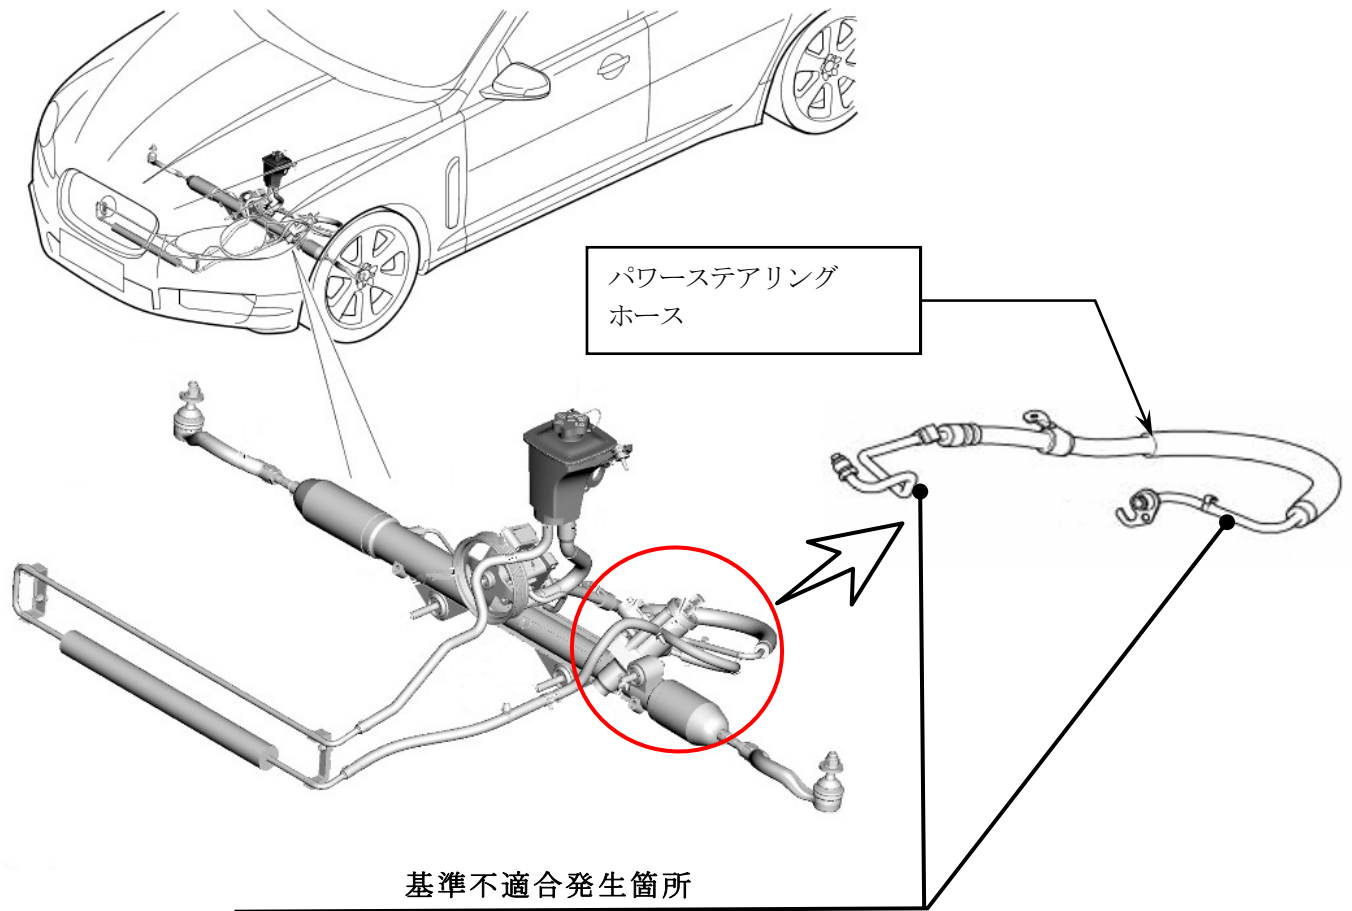
パワーステアリングの高圧ホースのパイプ部において、メッキ加工時間の管理が不適切であったため、被膜の薄いものが取付けられている場合がある。そのため、そのままの状態で使用を続けると、腐食により当該パイプ部にピンホールが発生し、パワーステアリングオイルが漏れて、操舵時に異音が発生し、操舵力が増大する。最悪の場合、飛散したパワーステアリングオイルがエンジンや排気管などの高温部にかかり発火するおそれがある。

全車両、当該パワーステアリングホースを良品に交換する。

識別：右リヤドアラッチ取付けボルトに白ペイントを塗布する。
