改善箇所説明図

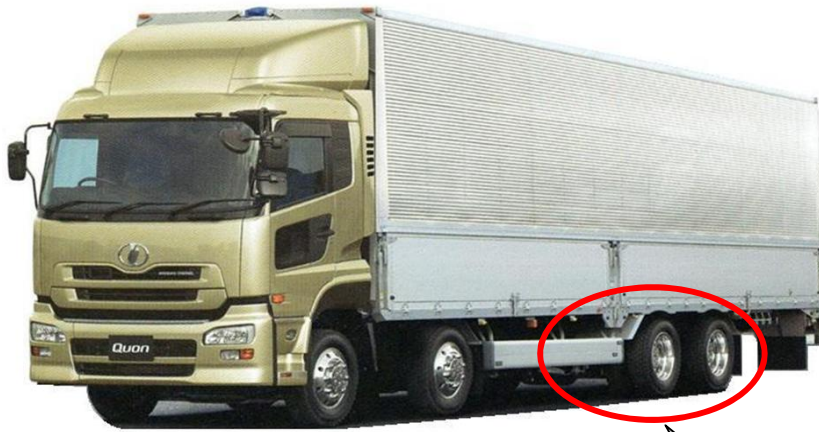
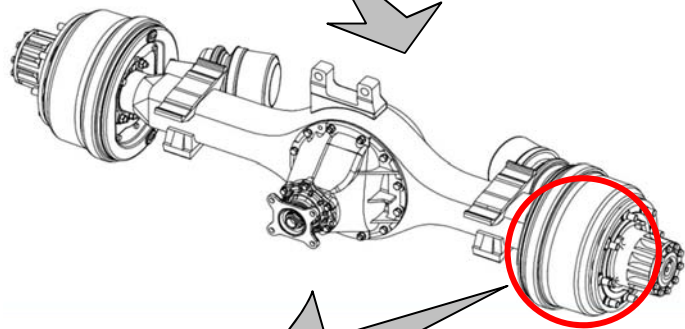
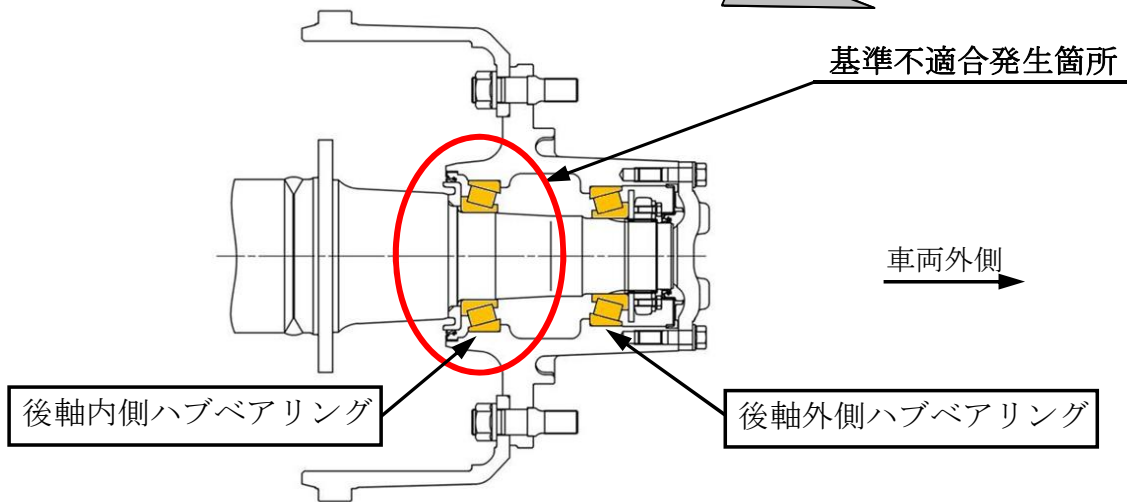
大中型トラック及び中型バスの後軸内側ハブベアリングにおいて、ベアリングの材料が不適切なため、強度が低下しているものがある。そのため、そのままの状態で使用を続けると、当該ベアリングが損傷し、最悪の場合、円滑な走行ができなくなるおそれがある。

全車両、後軸内側ハブベアリングを良品と交換するとともに、外側ハブベアリングを新品と交換する。

識別：最後軸のハウジング後方左側に白色ペイントを塗布する。
