東日本大震災における下水道施設被害の総括 (アンケート集計版)

—概要版—

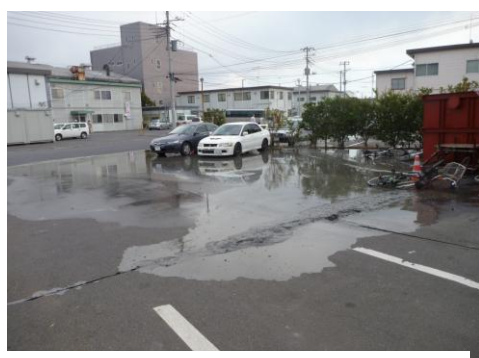
①3月11日14時59分【本震直後】

図1-3の写真は東京都新木場で撮影された2枚の写真である。①は本震直後に撮影されたもので地面から水が噴き出している。②は本地震から約2時間後のもので歩道車道に土砂が堆積している。これらの写真からも、本震及び余震の影響により、長い時間地下水位が上昇し続け、液状化による被害を拡大させたことが分かる。

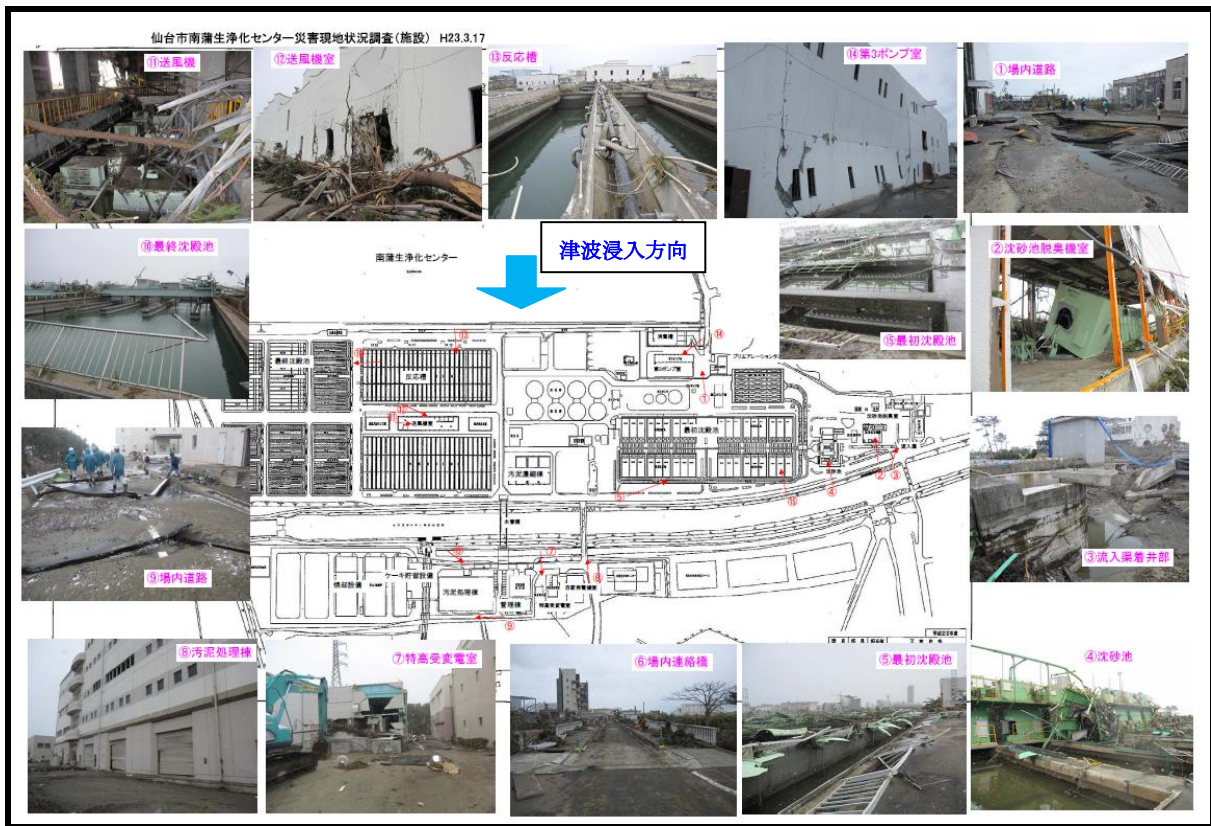
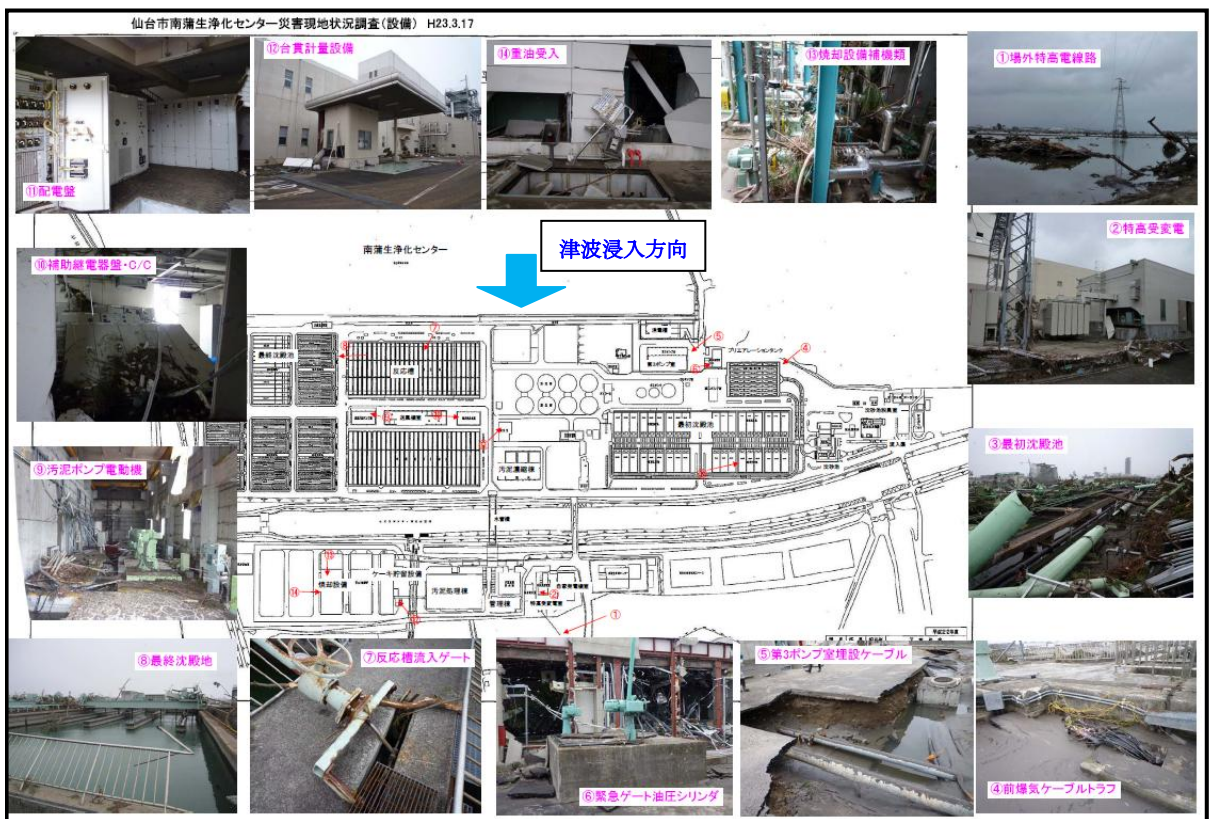
図 2-9 南蒲生浄化センターの被害状況

- ・ 南蒲生浄化センターを例にとって、津波の進入方向と津波被害状況の間係を検証してみる。図 2-8 は同センターの概略の施設配置を示している。また図 2-9 は同センターの被害状況を示したものであるが、これらより、個々の施設（構造物）が津波浸入方向と直交する形で配置されていることが、甚大な被害を受けた一因であることが伺える。（※今後、他の処理場も含めてさらに詳細に検討を行う。）

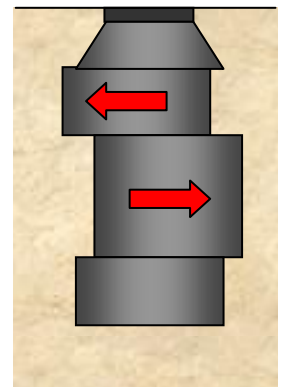
②人孔躯体のズレ被害

- 浦安市での被害は、これまでの新潟県中越地震などの被害と比較して、人孔躯体のズレ被害の発生頻度が高い傾向が見られる。これは本震により液状化が発生し支持力が低下した地盤に、再度余震による揺れが加わったことで、ズレ被害が増加したと想定される。また、特定の地域に集中して発生している傾向が見られる。
- ズレ被害の発生に関しては、布設年度による人孔形式の違いが考えられる。組立人孔と側塊ブロックの接合方法の違いがズレ被害の発生に大きく影響していると想定される。

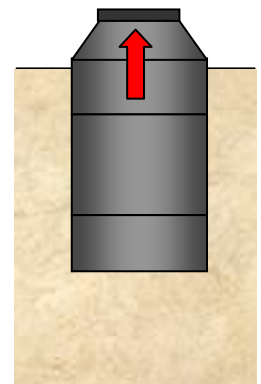
③人孔突出被害

- 新潟県中越地震などの被害より突出の発生頻度は少なく、突出量も少ない傾向が見られた。これは、液状化により発生した過剰間隙水圧が周辺地盤に消散され、人孔底部に加わる過剰水圧が小さくなった可能性が想定される。
- 人孔突出被害は、車道よりも歩道で多く発生している。
- 人孔の突出量とズレ被害には相関性が見られ、突出量の大きな人孔はズレ被害が起こっていない傾向が伺える。

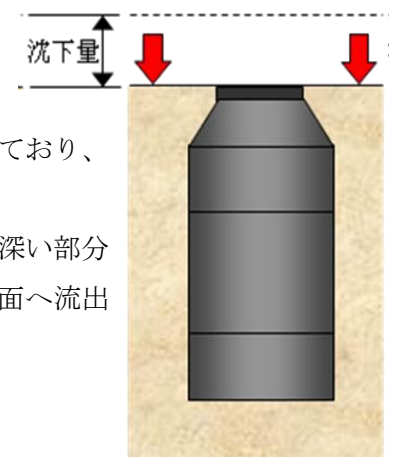
④人孔沈下被害

- 人孔沈下被害は、車道、歩道などの道路占用位置に関係なく発生しており、沈下量は震災後の地盤から最大で-11 c m、平均でも-5 c mである。
- 周辺の地盤と人孔が一緒にながった場所が多く、これは、人孔より深い部分に液状化層があり、人孔の基礎地盤部分の土砂も噴砂として道路表面へ流出したことが要因で沈下したと想定される。

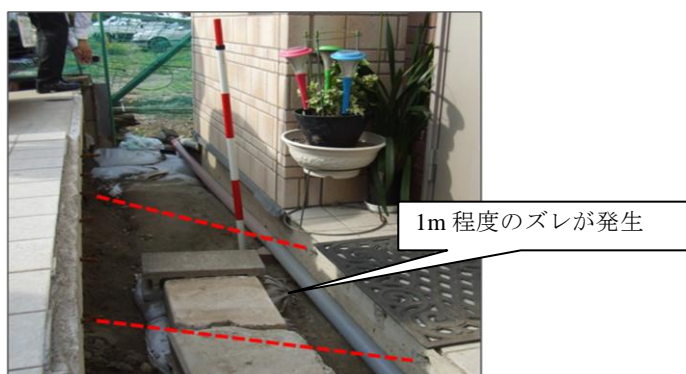
稲敷市では、写真3-1のように利根川支流に面した住宅にて、側方流動にて住宅が1m近く移動し、住宅の玄関先に段差及び隙間が生じた（写①）。また、住宅裏手になる河川では、堤防が側方流動により川側へ移動し、崩壊している（写②）。

写① 住宅先の段差、隙間

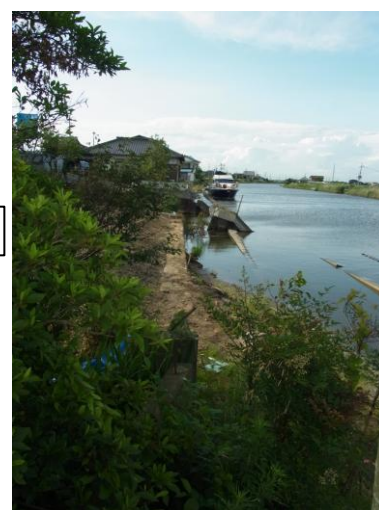
写② 堤防の崩壊

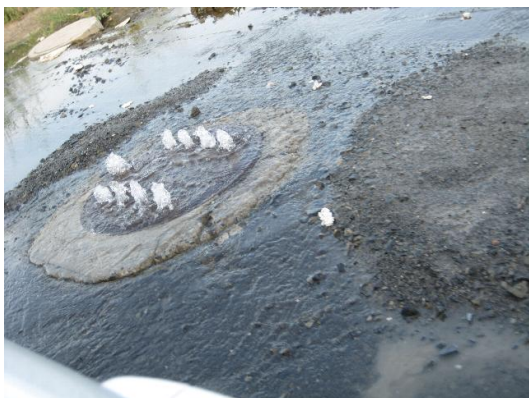
また、地盤沈降に伴う冠水及び浸水、大量の湧水の噴出等により、大量の水が下水道管路へ流入し、人孔からの汚水溢水やポンプ場等への過負荷を生じさせている。

写-4.1 石巻市内の人孔からの溢水

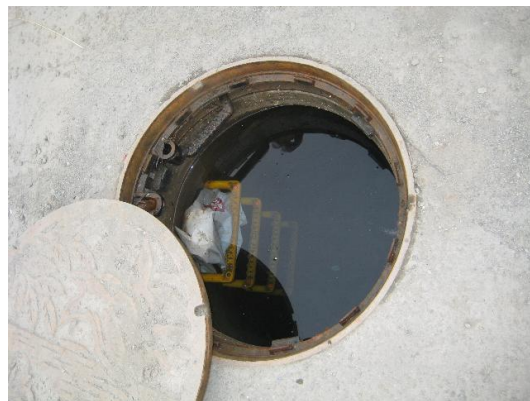
写-4.2 大槌町内の人孔滞水
