改善箇所説明図

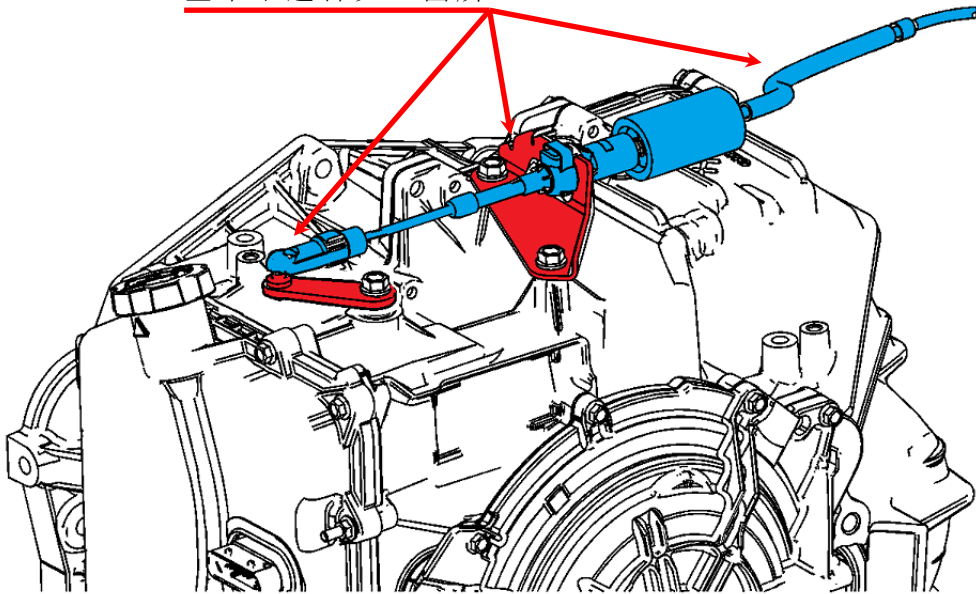
基準不適合発生箇所

自動変速機のトランスミッションシフトケーブルにおいて、車両製造時に不適切な取り廻し及び取り付けを行ったものがある。そのため、そのままの状態で使用を続けると、当該ケーブルが固定ブラケットから外れ、シフトレバーを操作しても変速できず、表示と異なるギヤに固定されるおそれがある。

全車両、当該ケーブルの取り廻し及び取り付け状態を確認し、必要に応じて修正を行う。
