# 改善箇所説明図

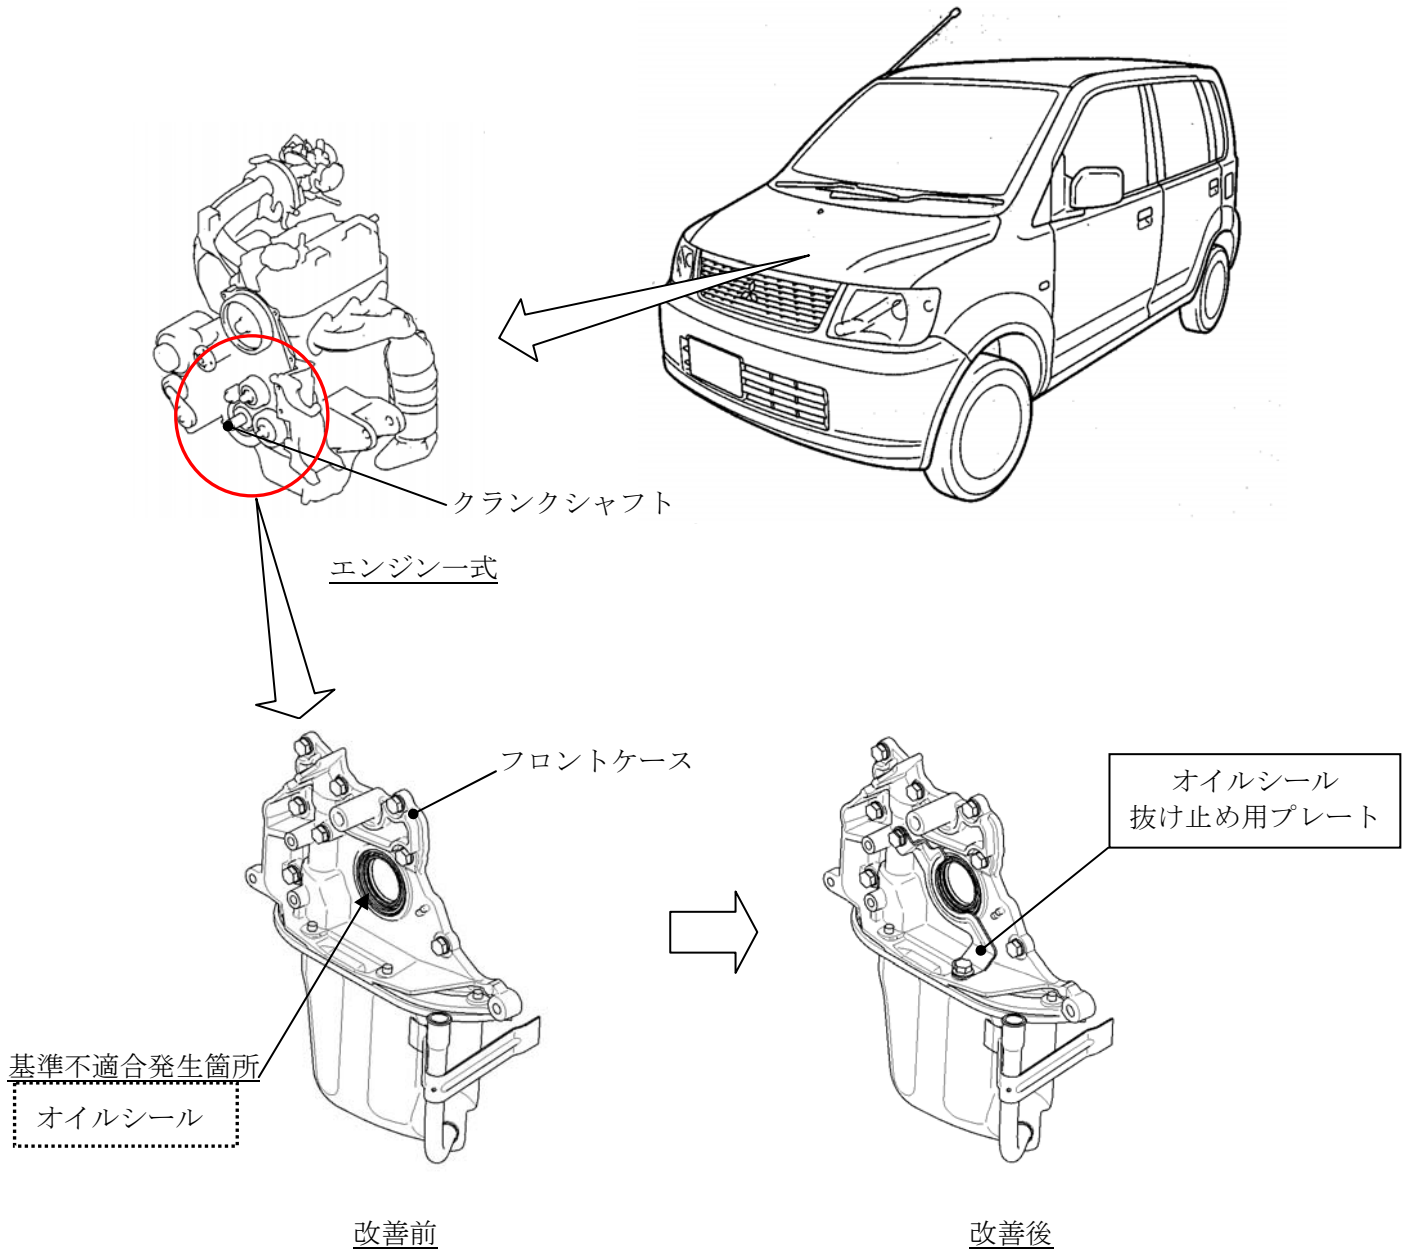
エンジンフロントケースに装着しているクランクシャフトオイルシールにおいて、フロントケースの加工ばらつき、およびオイルシール圧入量ばらつき等の複合要因により、当該オイルシールの保持力が低下しているものがある。そのため、当該オイルシールが抜け出しエンジンオイルが徐々に漏れ、油圧警告灯が点灯し、そのままの状態で使用を続けると、エンジン内部部品が焼付き、走行不能となるおそれがある。

注：図中の $\text{\textcircled{\small\text{---}}}$ 内は、点検し、必要に応じ交換する部品を示す。

図中の $\text{\textcircled{\small\text{---}}}$ 内は、追加部品を示す。

全車両、当該オイルシール取付部を点検し、オイル漏れが無い場合は、フロントケースにオイルシール抜け止め用プレートを追加装着する。なお、オイル漏れがある場合は、オイルシールを新品に交換するとともに、フロントケースに抜け止め用プレートを追加装着する。

識別：ブレーキペダルアームの右側面に白または黄色のペイントを塗布する。
