[改善箇所説明図] ①

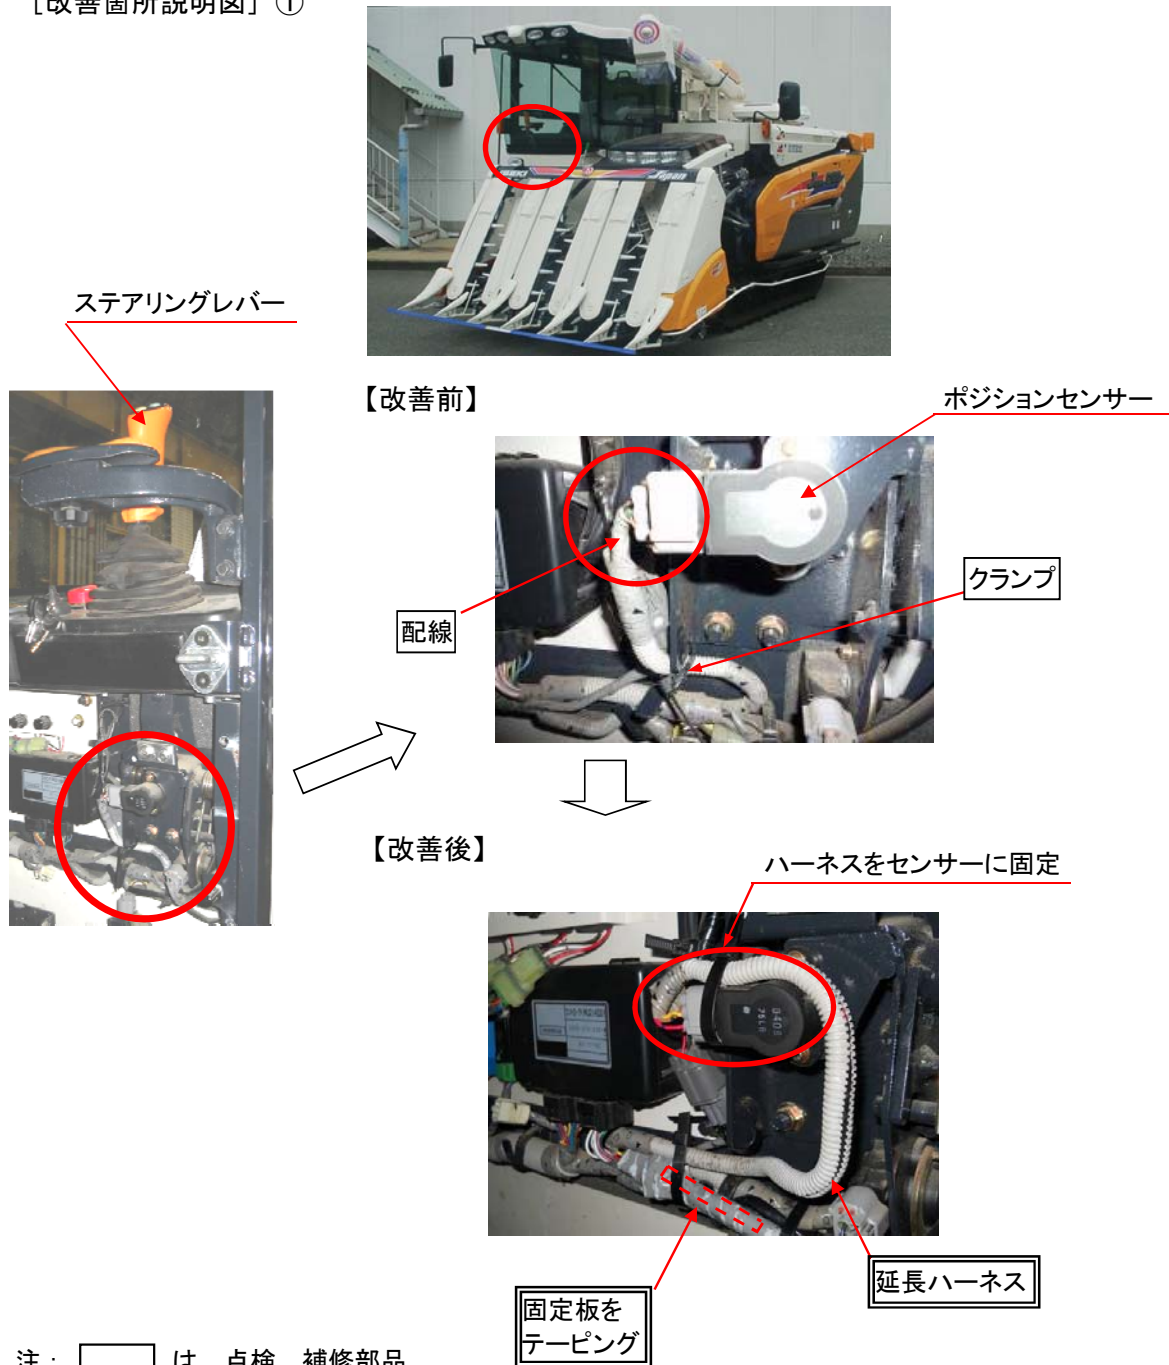
不具合発生箇所

刈取脱穀作業車のかじ取装置において、ステアリングレバーの位置を検出するポジションセンサーの配線の長さに余裕がない状態で固定されたものがある。そのため、そのままの状態で使用を続けると、ステアリングレバーの繰り返し操作により、当該配線の接続部が引っ張られ、断線し、ステアリングレバーを操作してもかじ取り操作が適切に行われなくなるおそれがある。

改善内容

全車両、ポジションセンサーの配線を固定しているクランプの有無を確認し、クランプがある場合は、当該クランプを取り外すとともに、当該配線を点検し、損傷している場合は補修する。また、延長ハーネスを追加し配索を変更するとともに、配線を固定する。

識別

ステアリングレバー下部のカバーに青色の丸シールを貼り付ける。
