[改善箇所説明図] ⑤

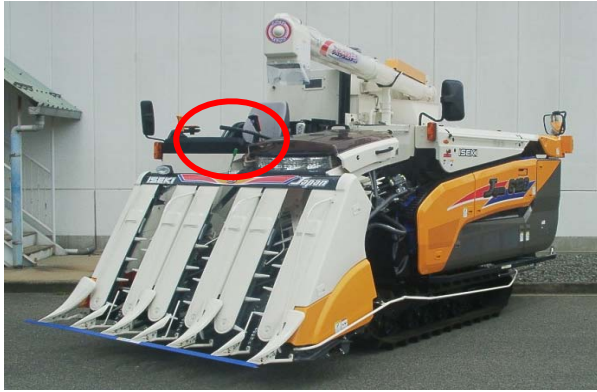
スイッチパネル

ボリューム

刈取脱穀作業車の刈取作業時に使用するスイッチパネルにおいて、ボリューム部の防水構造が不適切なため、長時間被水するとスイッチパネル内部に水が浸入する場合がある。そのため、スイッチパネル内部の基板上的電子部品や回路が腐食し、前照灯、制動灯、後退灯、方向指示器の不灯、警音器の不鳴及びエンジンの始動不良となるおそれがある。

全車両、スイッチパネルのボリューム部にゴムブーツを追加する。

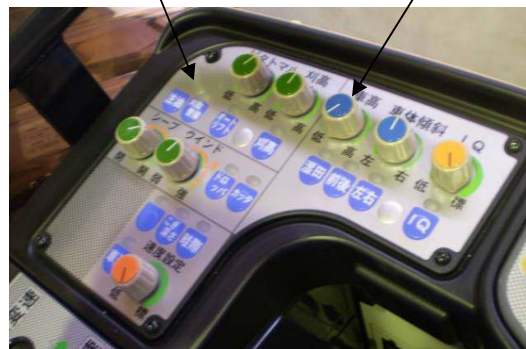
【改善前】

不具合発生箇所
