東日本大震災における 下水施設の津波被害と想定方法

2 津波被害の事例（南蒲生浄化センターの例）

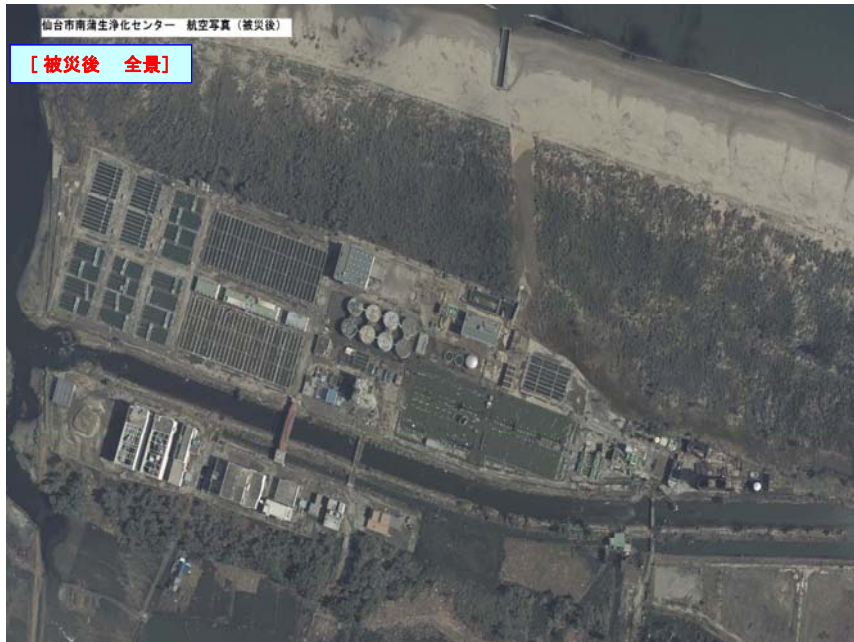
仙台市南蒲生浄化センター 航空写真（被災後）

[被災後 全景]

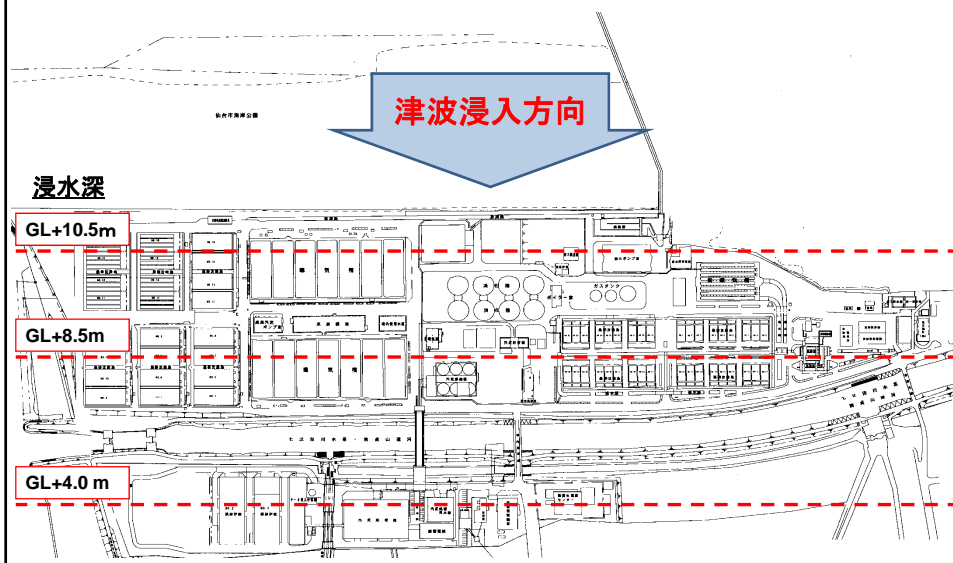
仙台市南蒲生浄化センター 一般平面図

津波浸入方向

浸水深

GL+10.5m

GL+8.5m

GL+4.0m

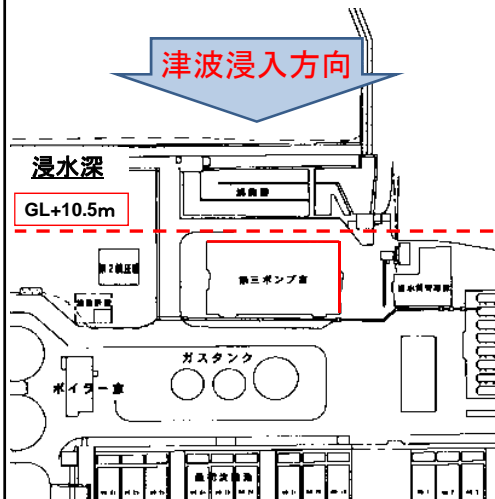
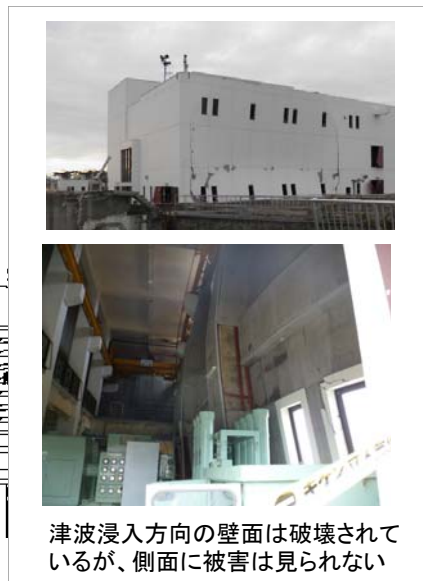
●波力による被害

津波浸入方向の壁面は破壊されているが、側面に被害は見られない
