平成23年7月新潟・福島豪雨気象概況

平成23年7月新潟・福島豪雨による被害状況

平成23年7月新潟・福島豪雨による被害状況【国道289号・花立橋】

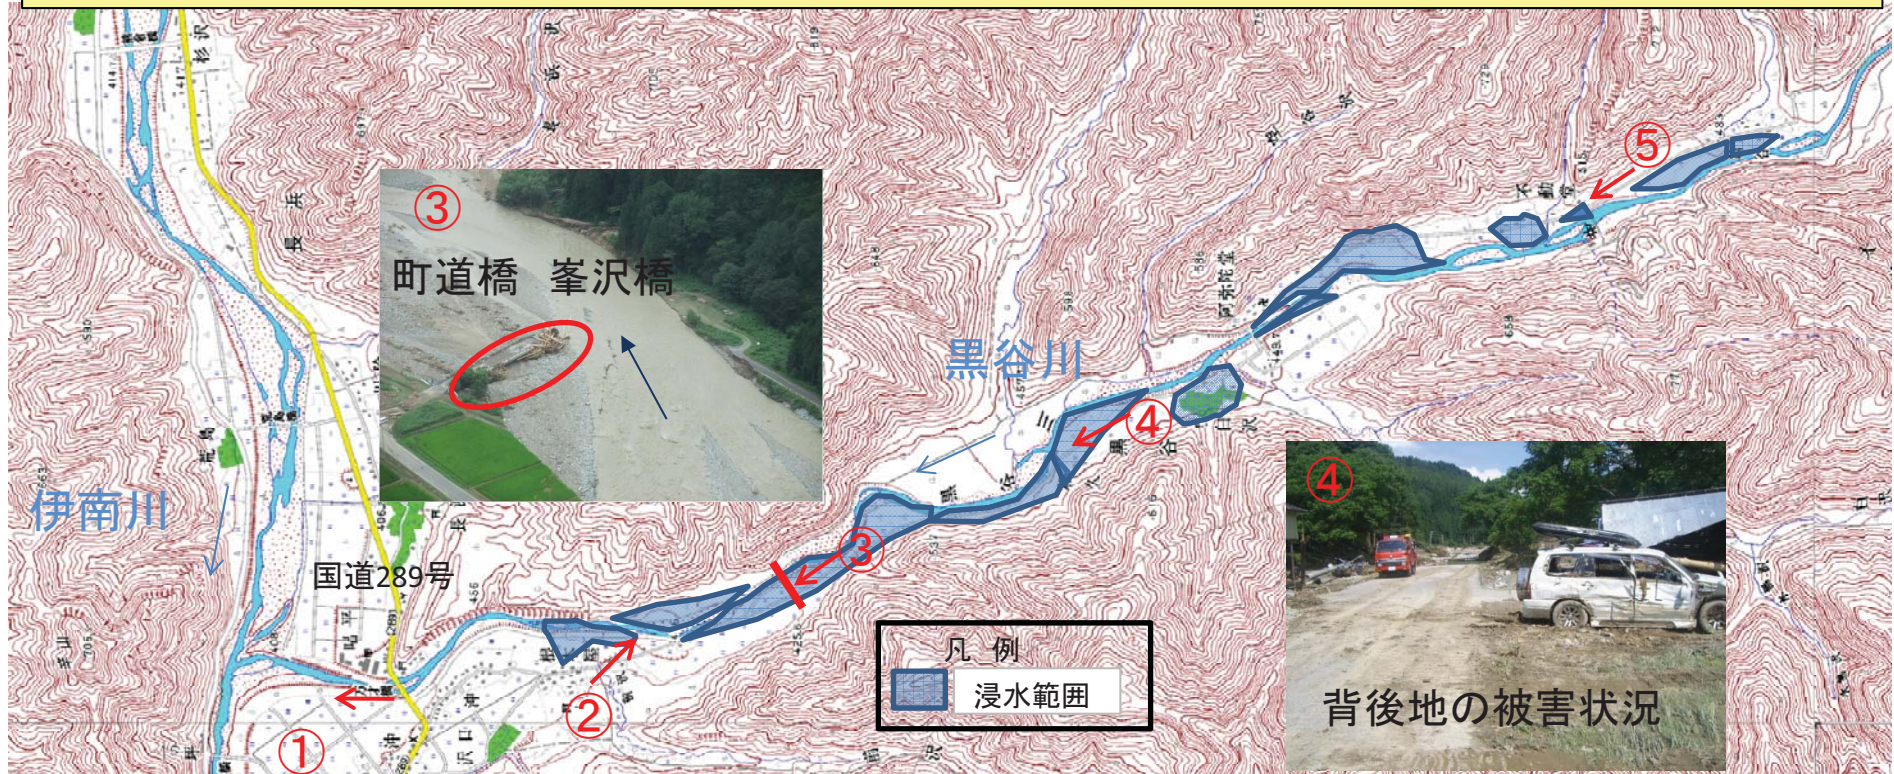
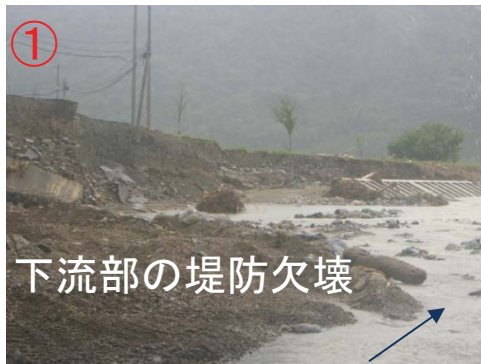
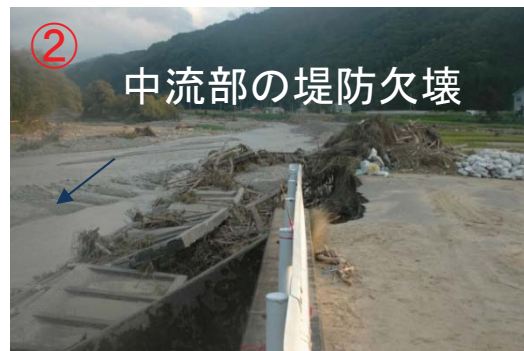
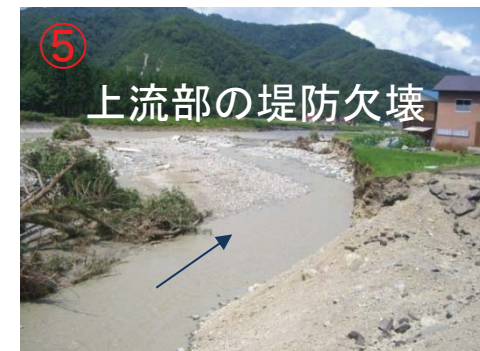
【黒谷川】

平成23年7月新潟・福島豪雨により、一級河川阿賀野川水系黒谷川が氾濫し、只見町黒谷地区で24戸の浸水被害が生じた。

河川災害復旧助成事業により、河道断面の拡幅、護岸工及び床止め工の築造を実施

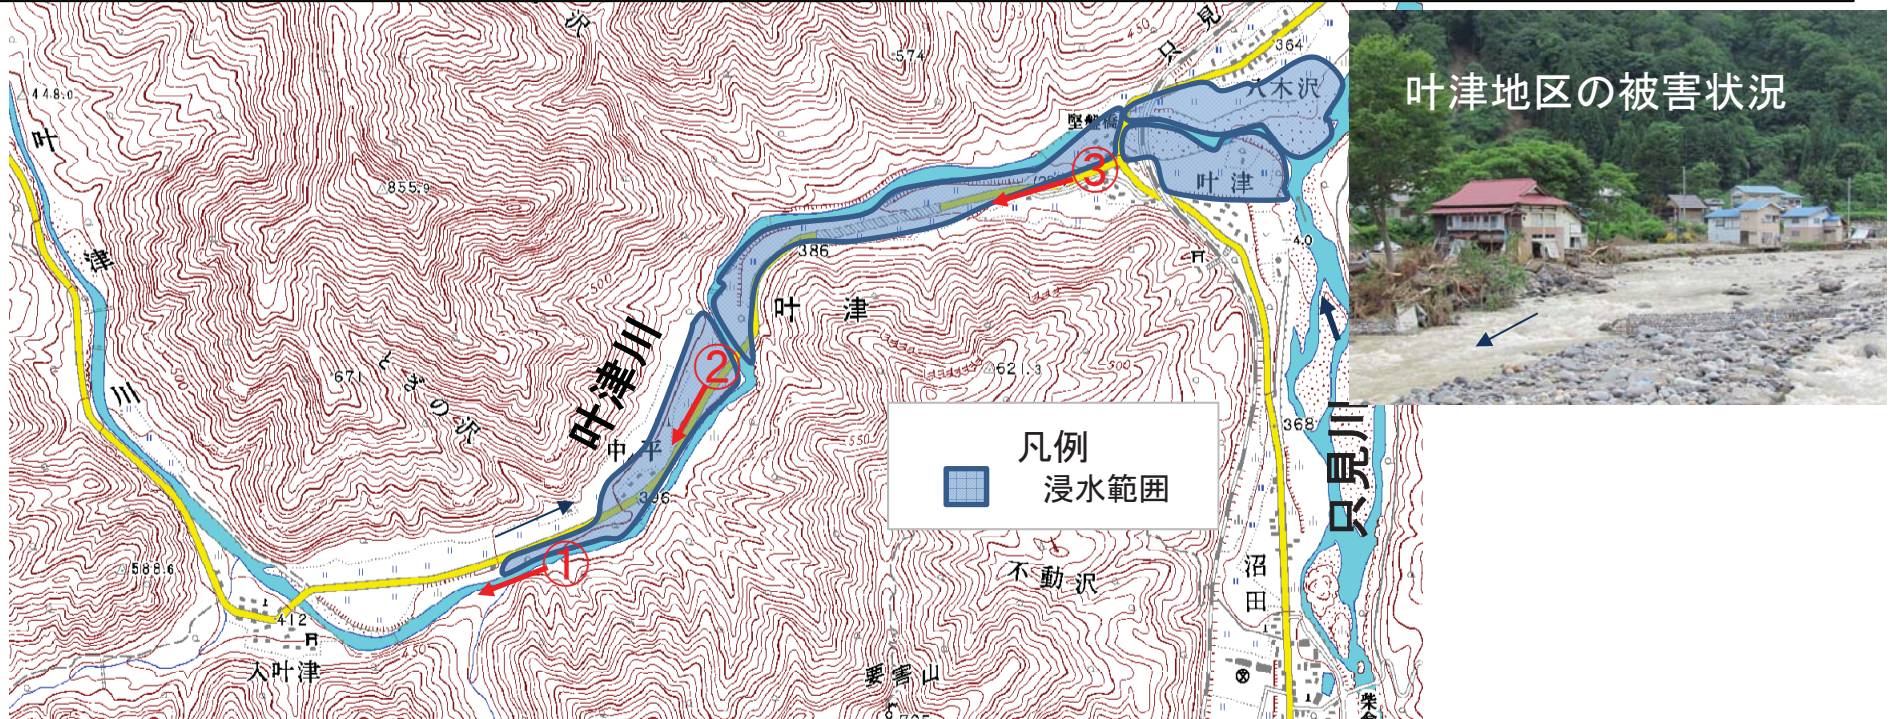
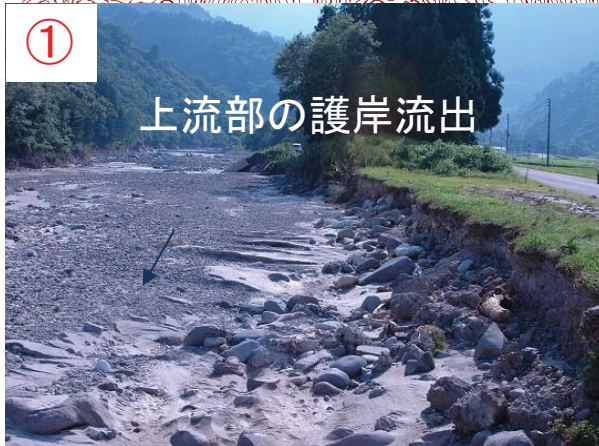
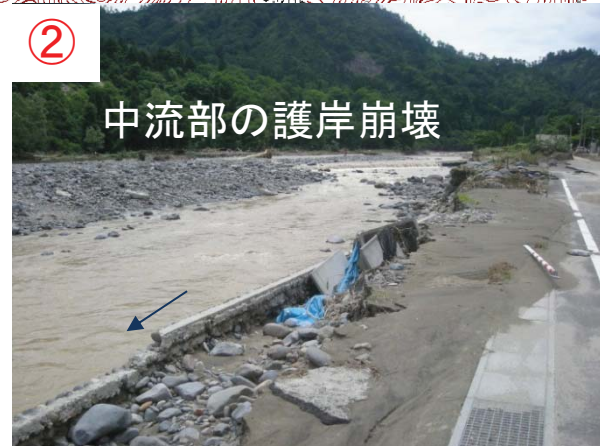
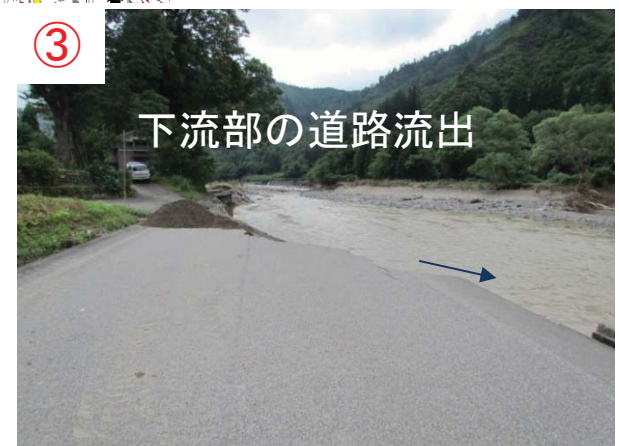
【叶津川】

平成23年7月新潟・福島豪雨により、一級河川阿賀野川水系叶津川が氾濫し、只見町叶津地区で14戸の浸水被害が生じた。

河川災害関連事業により、河道断面の拡幅、護岸工及び床止め工の築造を実施

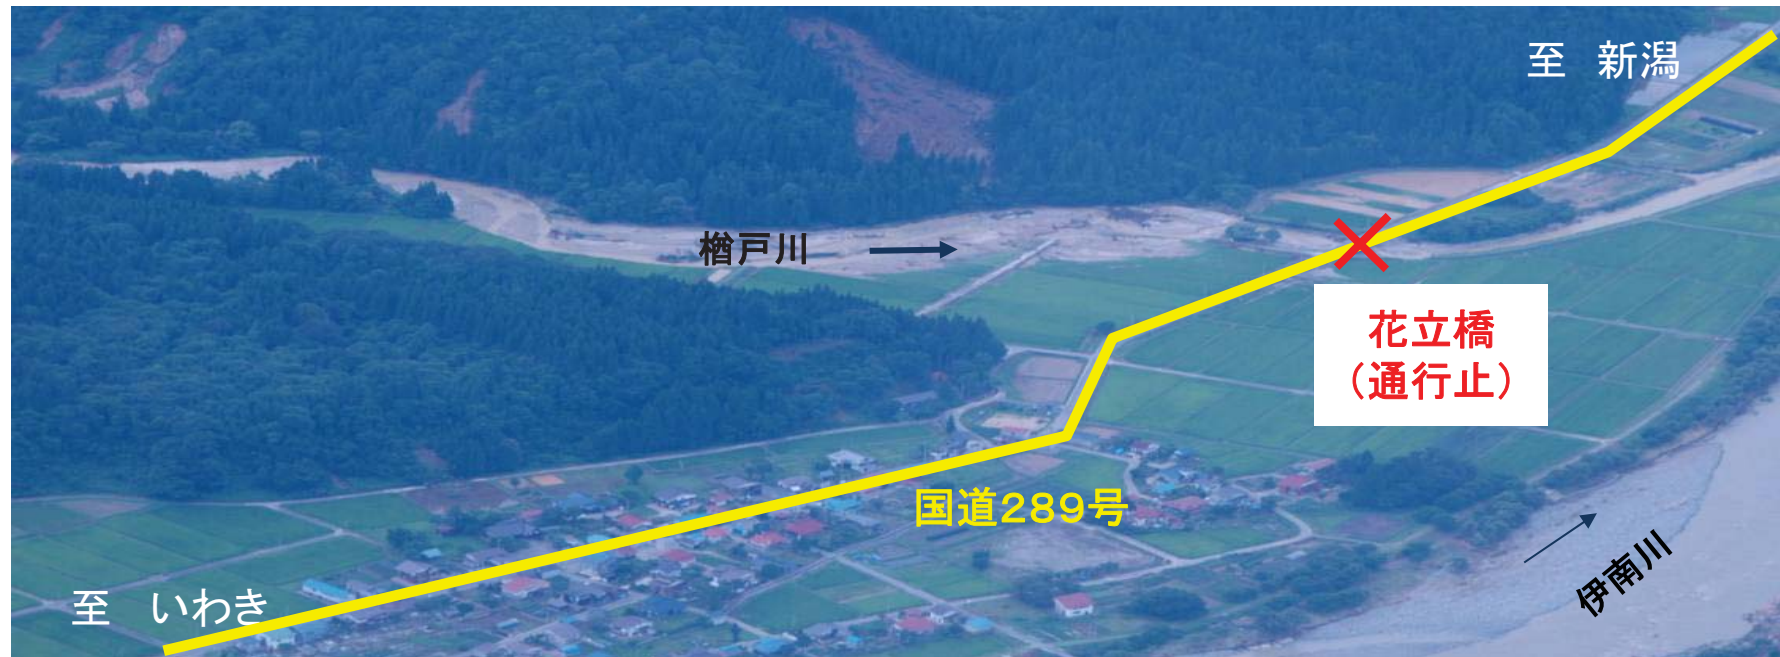
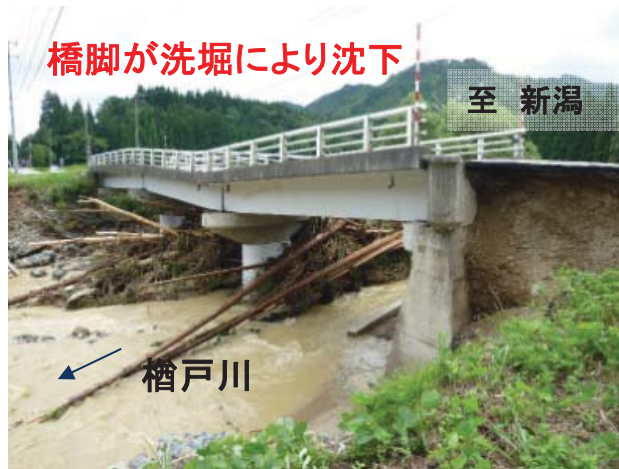
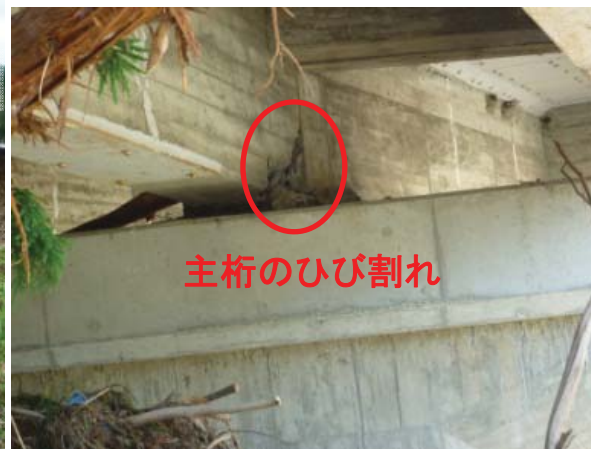
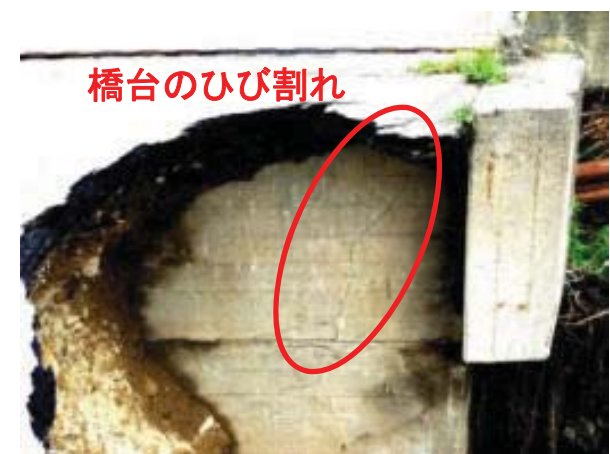
平成23年7月新潟・福島豪雨により、国道289号 花立橋で橋脚基礎部が洗掘され沈下し、衝撃で主桁及び橋台が損傷する被災を受け全面通行止めとなった。

橋梁災害関連事業により、3径間から1径間への改良、幅員の拡幅を実施

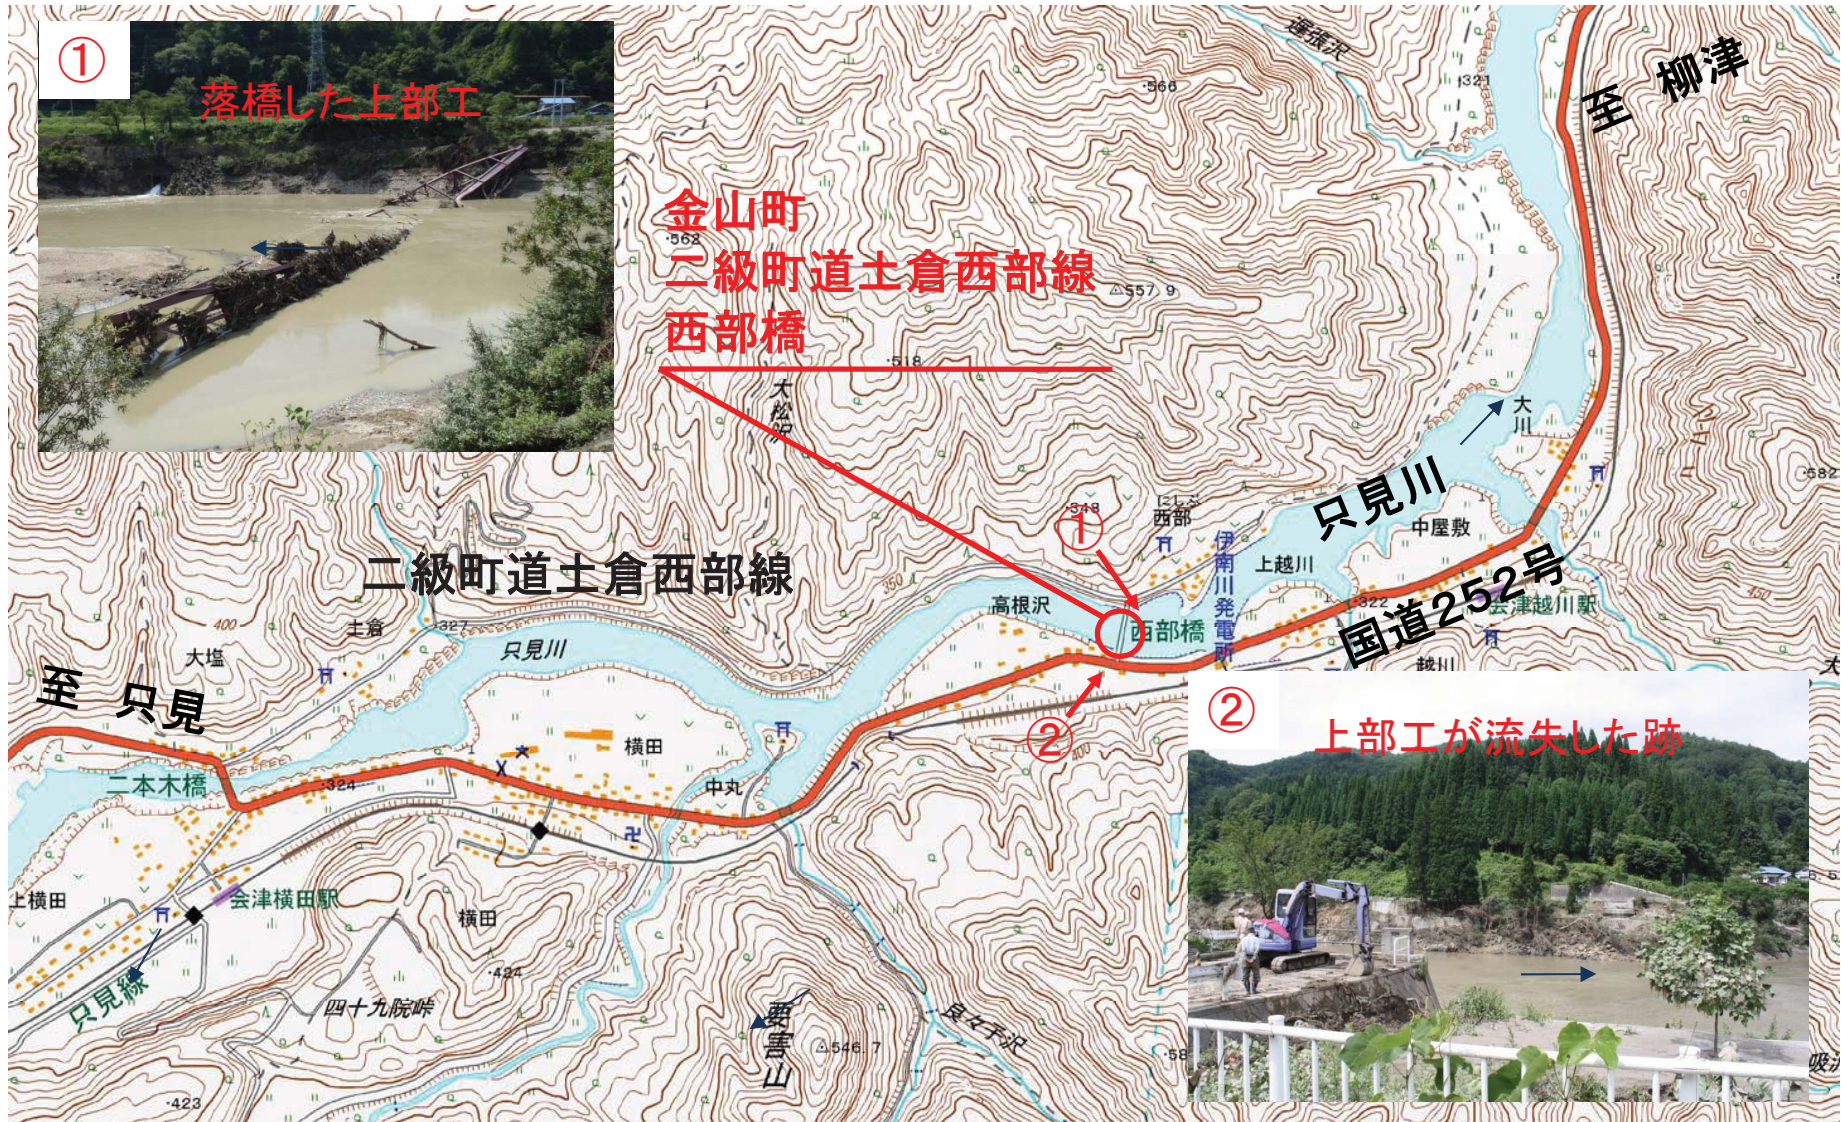
平成23年7月新潟・福島豪雨による被害状況【金山町道西部橋】

平成23年7月新潟・福島豪雨により、一級河川阿賀野川水系只見川が増水し、金山町の二級町道土倉西部線西部橋において上部工が落橋した。

橋梁災害関連事業により、被災水位に対応した架橋位置の変更と桁下空間の確保を行うとともに、幅員の拡幅及び耐荷力向上を実施

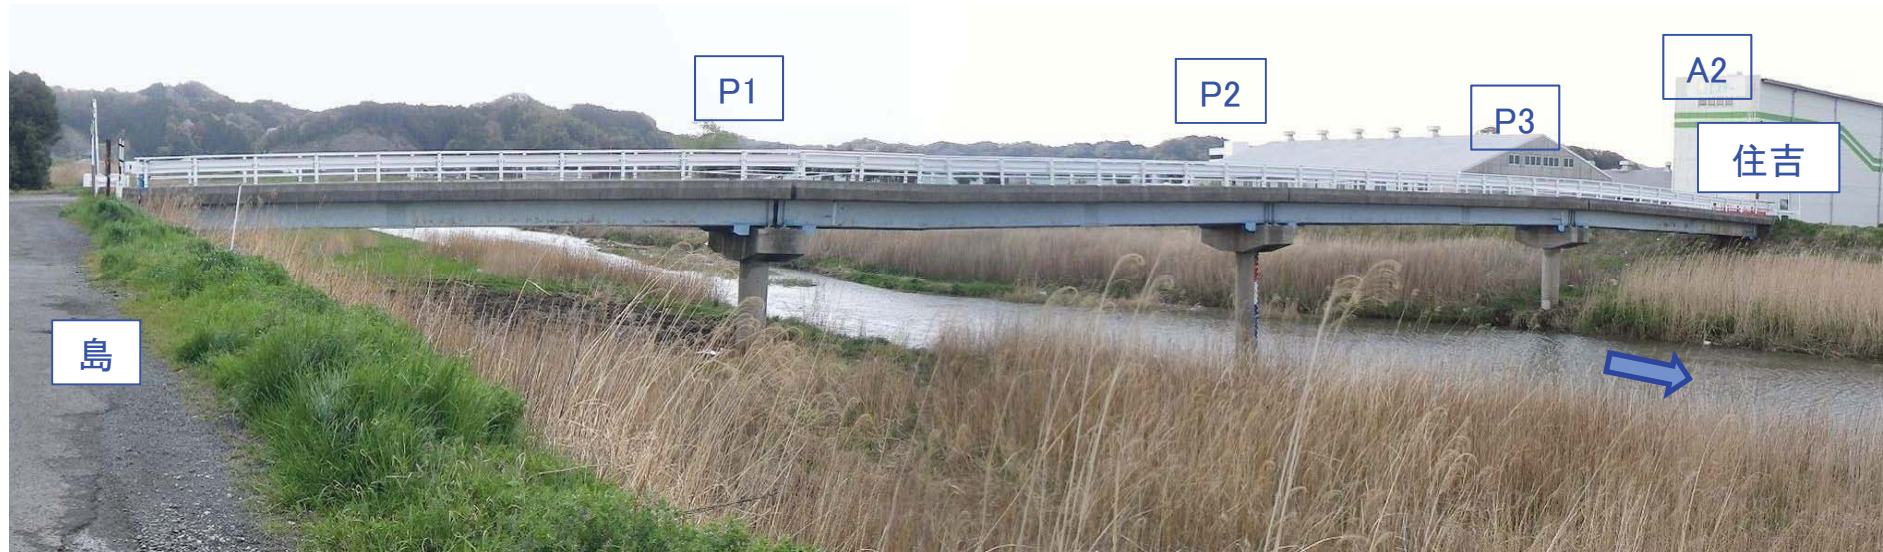
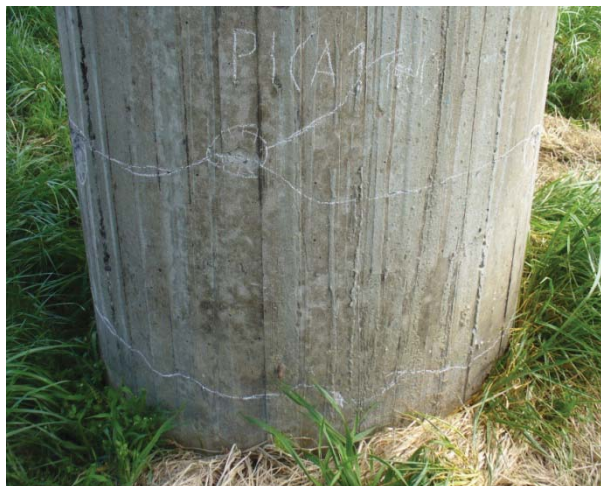
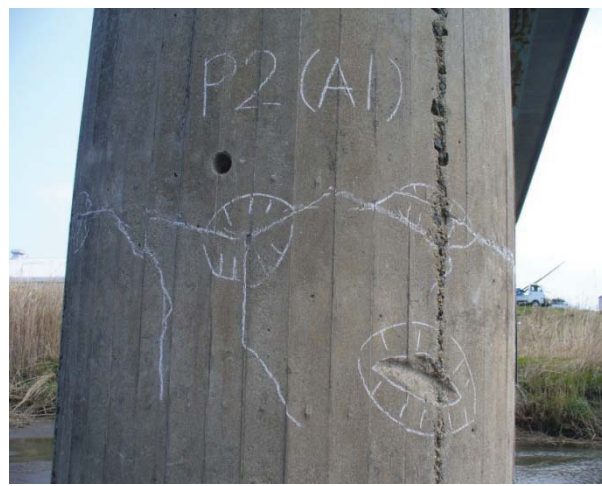
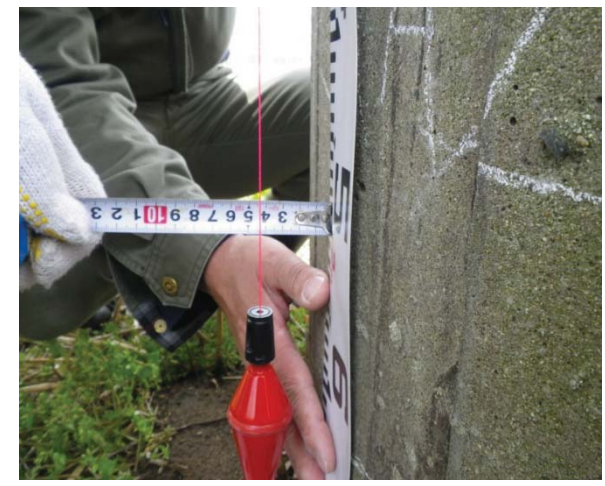
平成23年東北地方太平洋沖地震の被害状況 【いわき市道島橋】

平成23年東北地方太平洋沖地震により、1級市道島・住吉線の島橋において、橋脚の亀裂・傾きが発生し、通行止めとなった。

橋梁災害関連事業により、4径間から3径間への改良、幅員の拡幅及び耐荷力向上を実施
