改善箇所説明図②

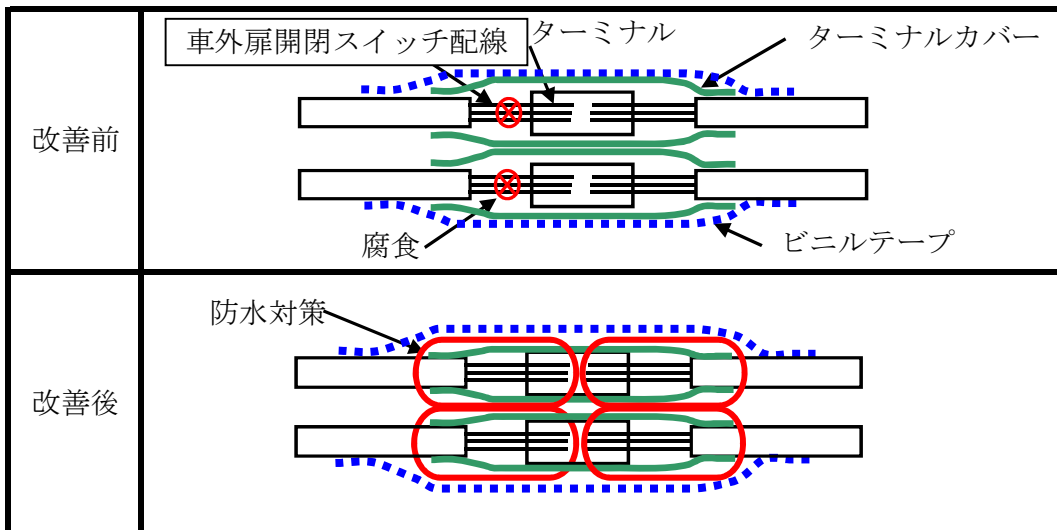
車外扉開閉スイッチ配線の接続部

路線バスの車外扉開閉スイッチにおいて、当該スイッチ配線の接続部の防水処理が不適切なため、配線内部に水が浸入するものがある。そのため、そのままの状態で使用を続けると、当該配線が腐食・断線し、最悪の場合、車外扉開閉スイッチ及び運転者席の扉開閉スイッチで、扉の開閉ができなくなるおそれがある。

全車両、車外扉開閉スイッチ配線の接続部の防水処理状態を点検し、不適切なものは防水対策を実施する。また、配線に腐食が見られるものは、配線を修理する。
