## 東日本大震災における下水道管路施設液状化対策工法の被害状況と今後の課題

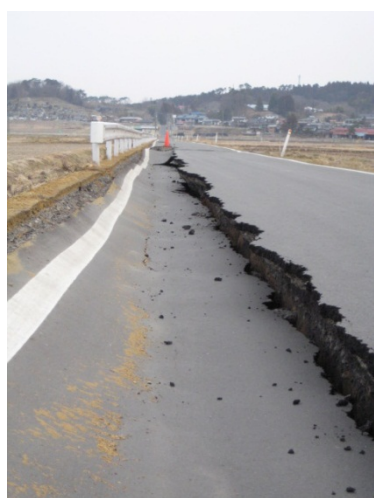
本地区では、同一路線上に、前出の標準施工箇所と液状化対策施工箇所が存在する。今回の震災では、標準施工箇所でも車両通行が不可能となる大きな路面異常が発生したが（写真-1）、液状化対策施工箇所では、路面が若干沈下した程度の被害であり（写真-2、写真-3）、その効果が確認された。

写真-1  
標準施工（未対策）

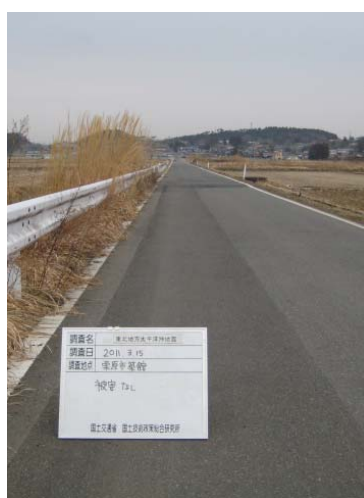
写真-2  
液状化対策施工（被害なし）

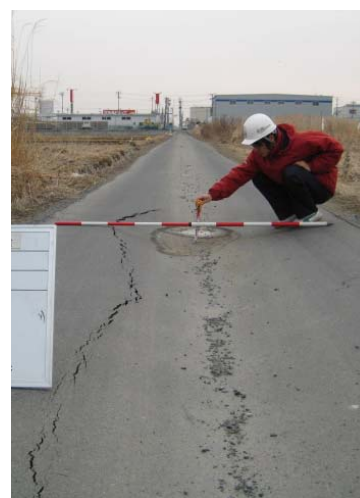
ただし液状化対策を施工した一部の管きょ（約 20m）で、被害程度は小さいものの、管きょのたわみ及び路面異常が発生しており、その原因究明のための調査を行った。

写真-3  
液状化対策施工（被害有り）

調査にあたっては、対策済みながら若干の被害が確認された管きよについて、施工時の工事書類確認と当時の工事担当者へのヒアリングを実施した。この結果、使用した砕石の種類と、施工時の矢板引き抜きに関して問題があると推察された。

使用する砕石については、耐震指針において透水性の高い材料として 10%通過粒径  $D_{10} \geq 1 \text{ mm}$  の材料を推奨しているが、現場で使用されていたのは  $D_{10} \geq 600 \mu \text{ m}$  であり、細粒分が多く含まれていた。このため、液状化時の過剰間隙水圧の消散効果が低下し、被害につながったものと推察された。

矢板の引き抜きについては、引き抜きに伴い地山と埋戻し部に空隙が生じ、埋め戻し部の締め固めが緩んだ可能性が、当時の施工担当者により示唆されている。

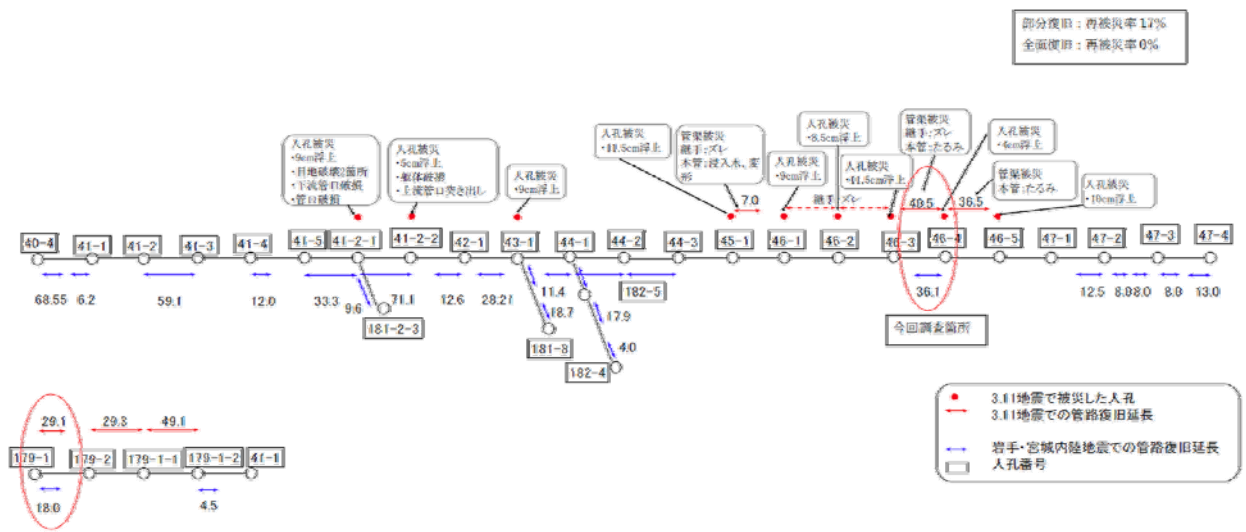
栗原市におけるセメント固化施工箇所と被災箇所を図-6 に示す。セメント固化対策延長 2500m に対して 54m が被災した。

被災箇所は、岩手宮城内陸地震時に被災し、本復旧時にセメント系固化剤による改良土を使用した鶯沢地区である。被害の程度について、固化施工済みの管きよでは、たるみ及び継ぎ手ズレが発生したが流下阻害にはなっていない。ただし、マンホールについては、固化施工済みの一部のマンホールで 4~11 cm の浮上が確認された。液状化未対策の浮上が 5~10 cm であり、ほぼ同程度の被害を受けている (写真-4、写真-5)。

図-6 栗原市（鶯沢地区：固化工法施工箇所）における被災状況

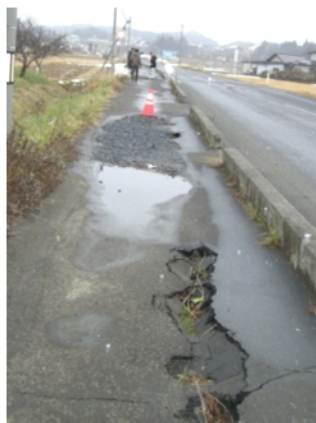
写真-4 標準施工（未対策）

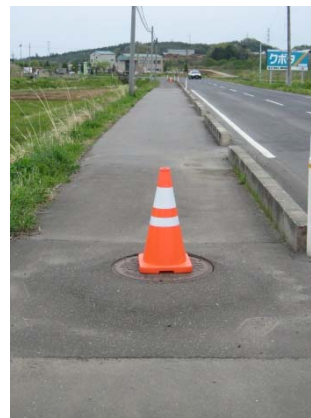
写真-5 液状化対策施工箇所（被災箇所）

以上の結果を整理すると、セメントの必要添加量は満たしているものの、埋戻し時の施工上の問題により適正な強度が得られなかったことが推察される。

- ・部分的な固化対策を実施したことから、十分な効果が得られなかった。
- ・セメント混合は現地攪拌（バックホウによるで3回攪拌）であったが、攪拌不足のため、1断面中の強度にばらつきが生じた。
- ・セメント攪拌後に仮置き（1日程度）したために、十分な強度が発現しなかった。
- ・深い位置の強度が低いことから、管周りの転圧が十分でなかった可能性がある。

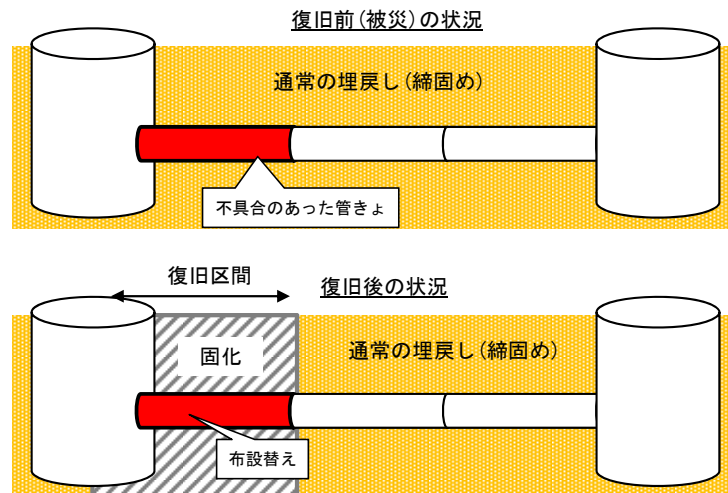
また、施工当時の状況についてヒアリングしたところ、セメント混合は現地攪拌（バックホウによる3回攪拌）であったこと、攪拌後の仮置きが1日程度あったことが分かった。また、管きよ及びマンホールのセメント固化範囲について、不具合のあった部分のみの布設替え（図-7、表-4、表-5）であったことから、スパン全体もしくはマンホール全周の固化が実施されておらず、今回の被害はこの場所に集中していることが分かった。

図-7 岩手宮城内陸地震時の復旧方法概念図

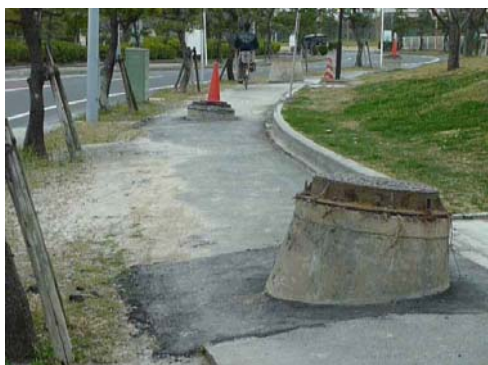
東日本大震災では、東北から関東（沿岸部の埋立地）にかけての広い範囲で液状化現象が発生し、多くのマンホールに被害が生じた（写真-6、写真-7）。

写真-6 浦安市のマンホール突出

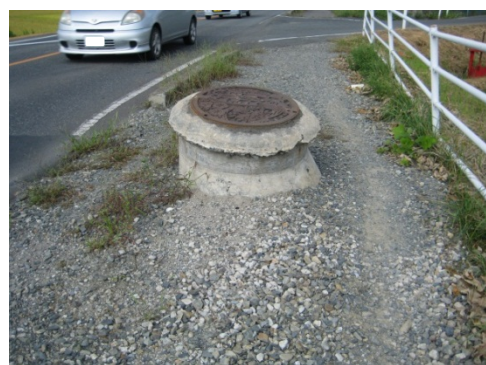
写真-7 栗原市のマンホール突出
