改善箇所説明図

1. 改善措置の内容

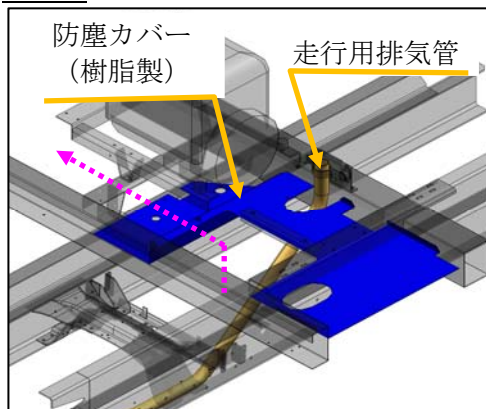
改善前

P-FTR12FA 改 (FTR12FA-3600256～FTR12FA-3600472 41台)

防塵カバーの一部を取り除き、取り除いた部分で防塵カバーが必要な箇所にステンレス製の防塵カバーを取り付ける。

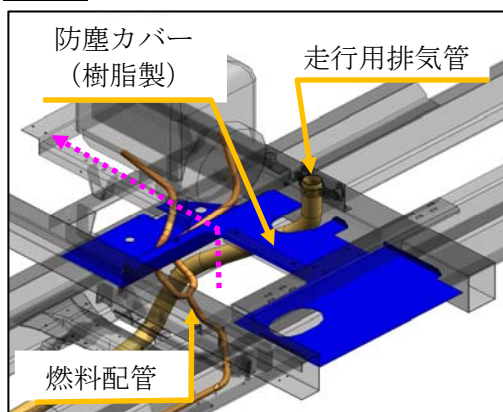
改善前

U-FTR32FB 改 (FTR32FB-3000010～FTR32FB-3000045 21 台)

防塵カバー（樹脂製）の一部を取り除く。取り除いた部分で防塵カバーが必要な箇所にステンレス製の防塵カバーを取り付ける。

また、防塵カバーの除去により作業用エンジン燃料配管の固定ができなくなるので、既存の燃料配管を取り除き、配索を変更した燃料配管を取り付ける。

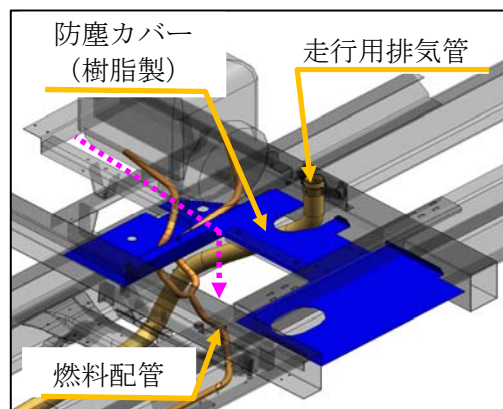
改善前

U-FTR32FB 改 (FTR32FB-3000046～FTR32FB-3000647 239 台)

KC-FTR33F2 改 (FTR33F2-3000002～FTR33F2-7000032 121 台)

防塵カバー（樹脂製）の一部を取り除く。

また、防塵カバーの除去により作業用エンジン燃料配管の固定ができなくなるので、既存の燃料配管を取り除き、配索を変更した燃料配管を取り付ける。
