改善箇所説明図

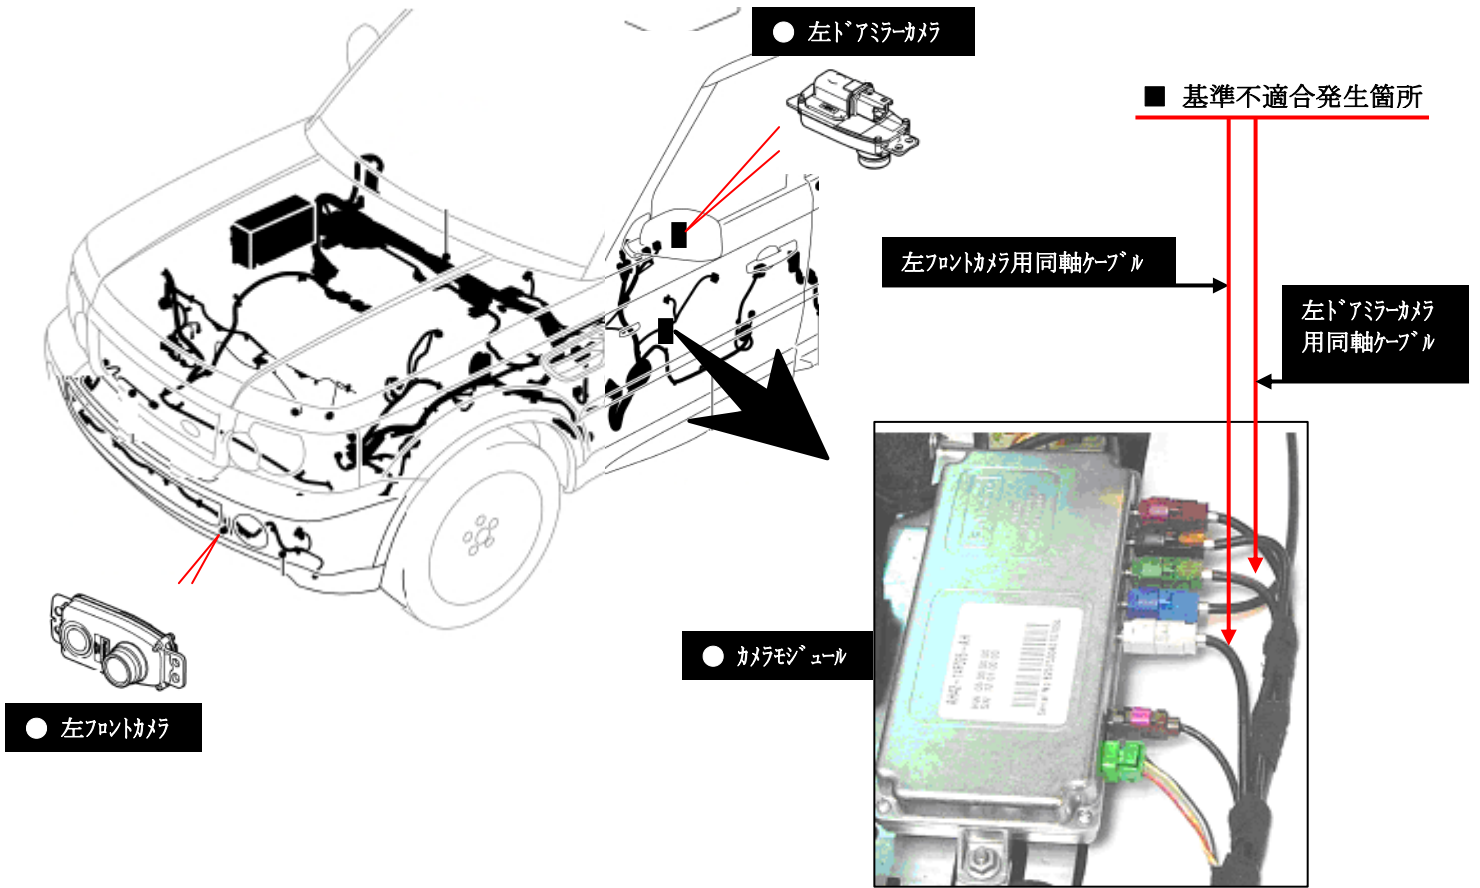
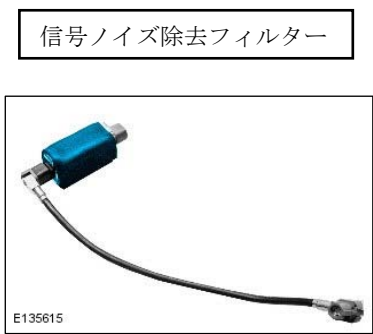
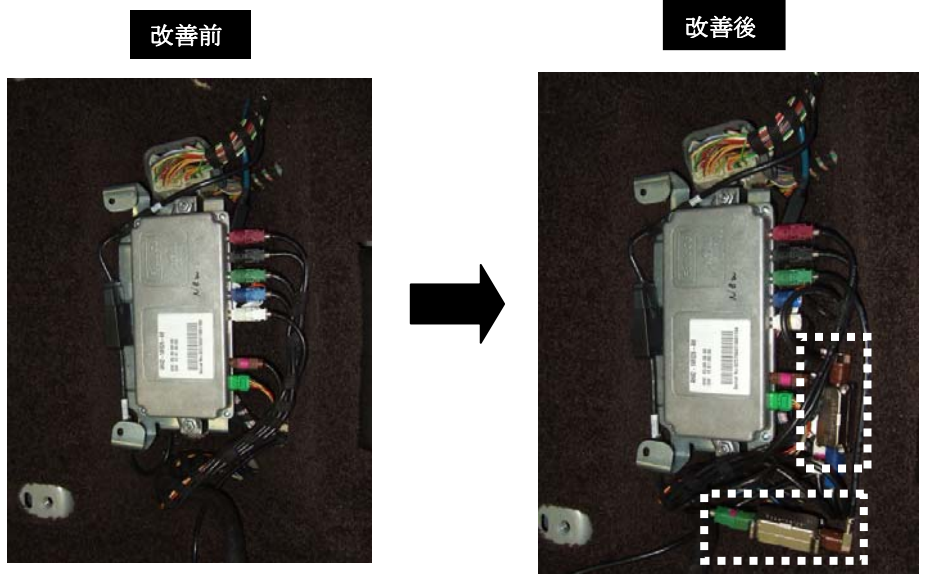
直前直左カメラと画像表示装置を接続している信号伝送ケーブルにおいて、使用中の熱の影響によって伸縮する他のケーブルから圧力を受けて、当該ケーブルの内部構造が歪められ、外部からのノイズの影響を受け、当該カメラの映像が歪む、または表示しなくなるおそれがある。

改善の内容
全車両、当該カメラと画像表示装置の間に信号ノイズ除去フィルターを取り付ける。
