改善箇所説明図

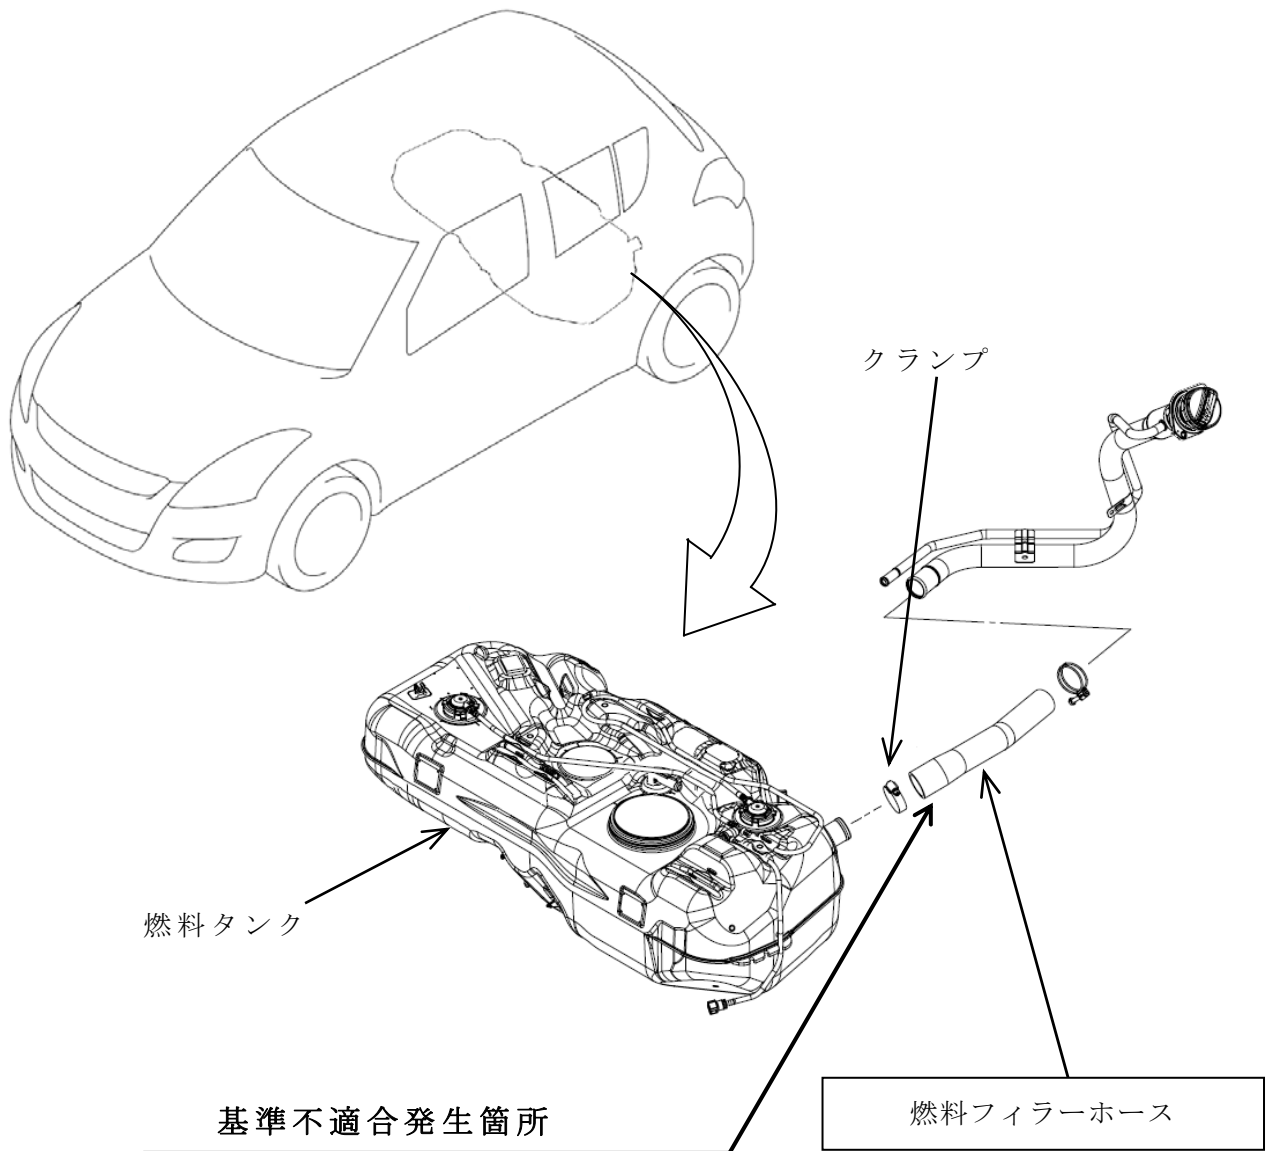
燃料フィルターホースにおいて、燃料タンクと固定しているクランプの締付けが不適切なため、当該ホースに亀裂が発生することがある。そのため、そのまま使用を続けると、当該ホースの亀裂が進行して燃料が漏れるおそれがある。

全車両、当該ホースを新品と交換し、クランプを適切に締付ける。
