改善箇所説明図

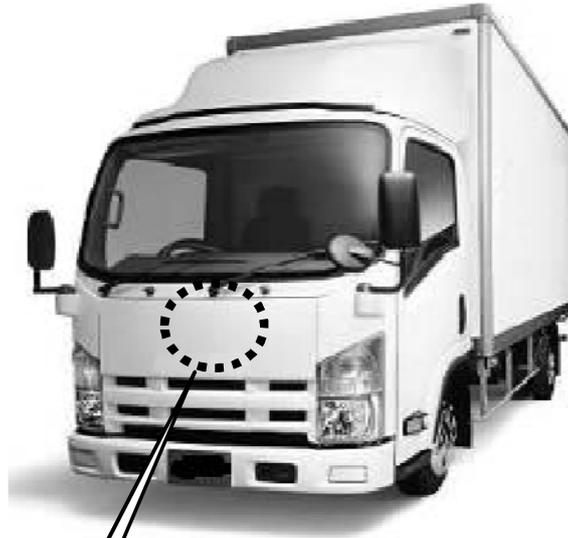
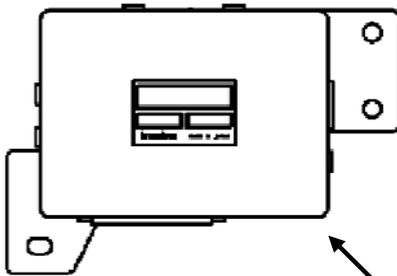
HSA制御ユニット

不具合発生箇所

坂道発進補助装置（HSA：ヒル・スタート・エイド）の制御ユニットにおいて、不適切な電解コンデンサを装着したため、当該ユニットの電子基板に過大な電流が流れるものがある。そのため、そのままの状態で使用を続けると、電子基板が損傷してHSAが作動しなくなるおそれがある。

全車両、HSA制御ユニットを良品に交換する。

識別：助手席側ドアの内側に識別シール（緑色）を貼付する。
