# 改善箇所説明図

N63M10A エンジン

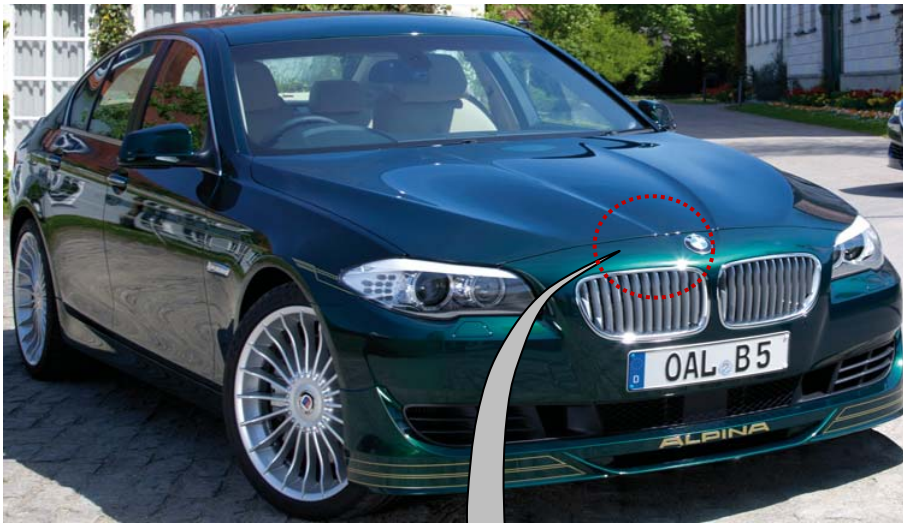
図：左ハンドル車

## 基準不適合発生箇所

ターボチャージャー用  
補助クーラントポンプ

ターボチャージャーを冷却するための電動補助クーラントポンプにおいて、ハウジングの製造工程が不適切であったため、ハウジングに亀裂が生じることがある。その場合、亀裂からクーラントや湿気が浸入することにより回路がショートし、プラグ接続部が焦げ付き、最悪の場合、車両の火災に至るおそれがある。

全車両、電動補助クーラントポンプを良品と交換する。

作業完了車には、左ストラットタワーに赤色ペイントを塗付する。
