改善箇所説明図

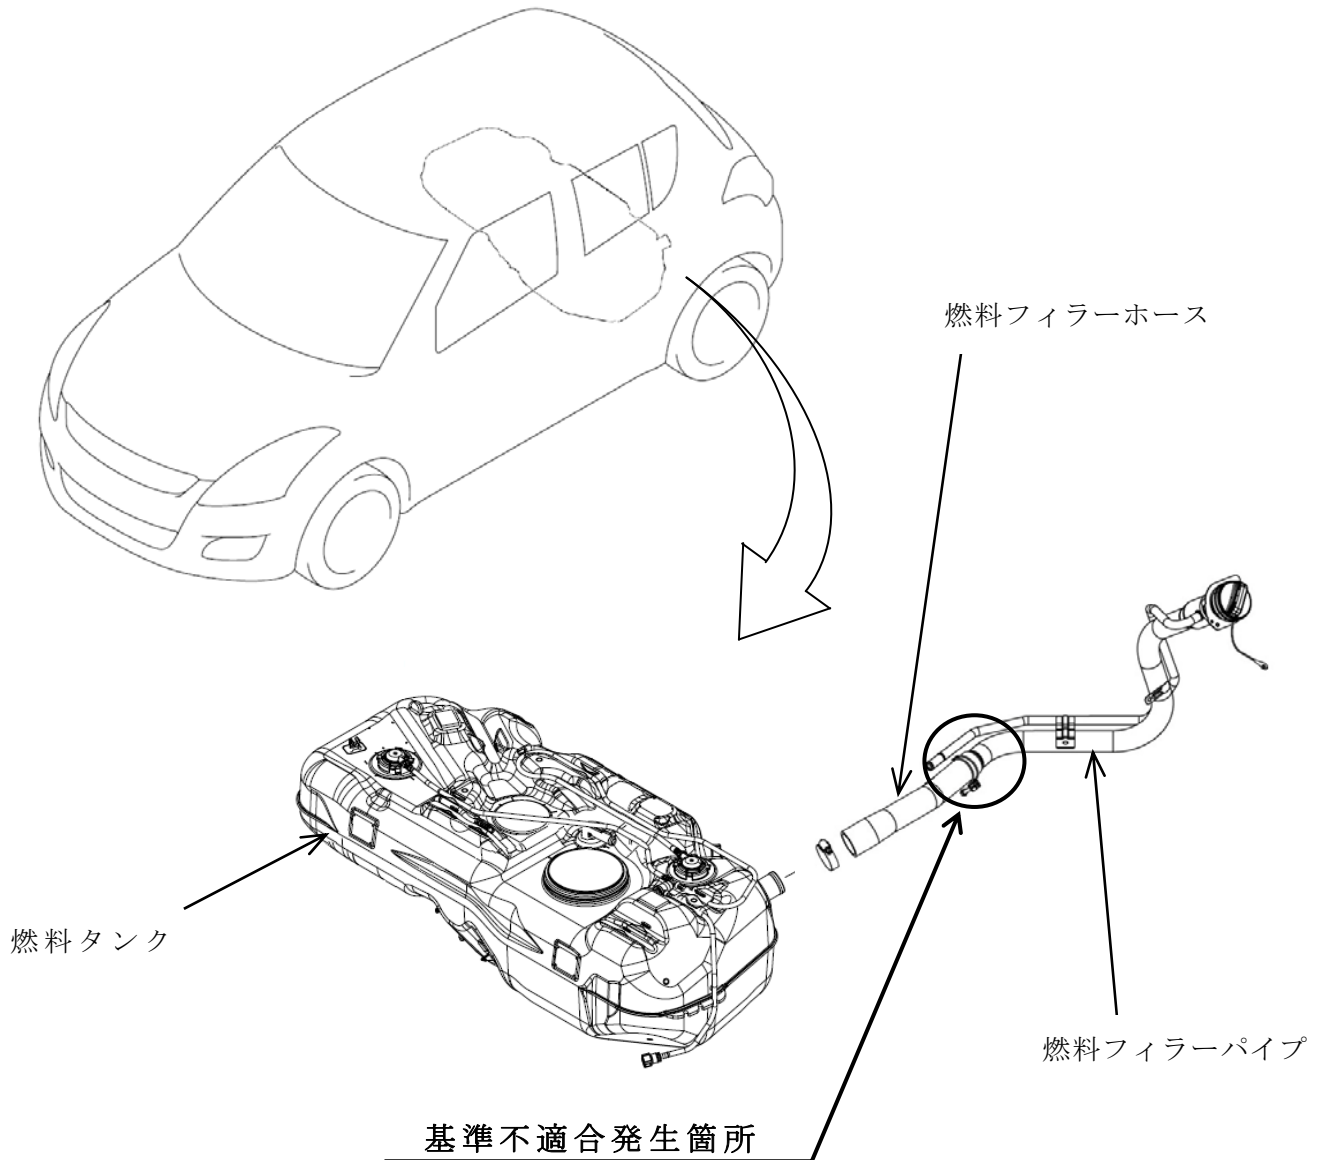
燃料フィルターホースにおいて、燃料フィルターパイプへの組付けが不適切なため、当該ホースと燃料フィルターパイプとのシール性能が低下することがある。そのため、燃料を給油ノズルの自動停止（オートストップ）機能が作動した後に継ぎ足し給油を行った場合に、当該ホースから燃料が漏れるおそれがある。

全車両、燃料フィルターホースを適切に組付ける。

識別：ID プレートに青色のシールを貼付する。
