改善箇所説明図①

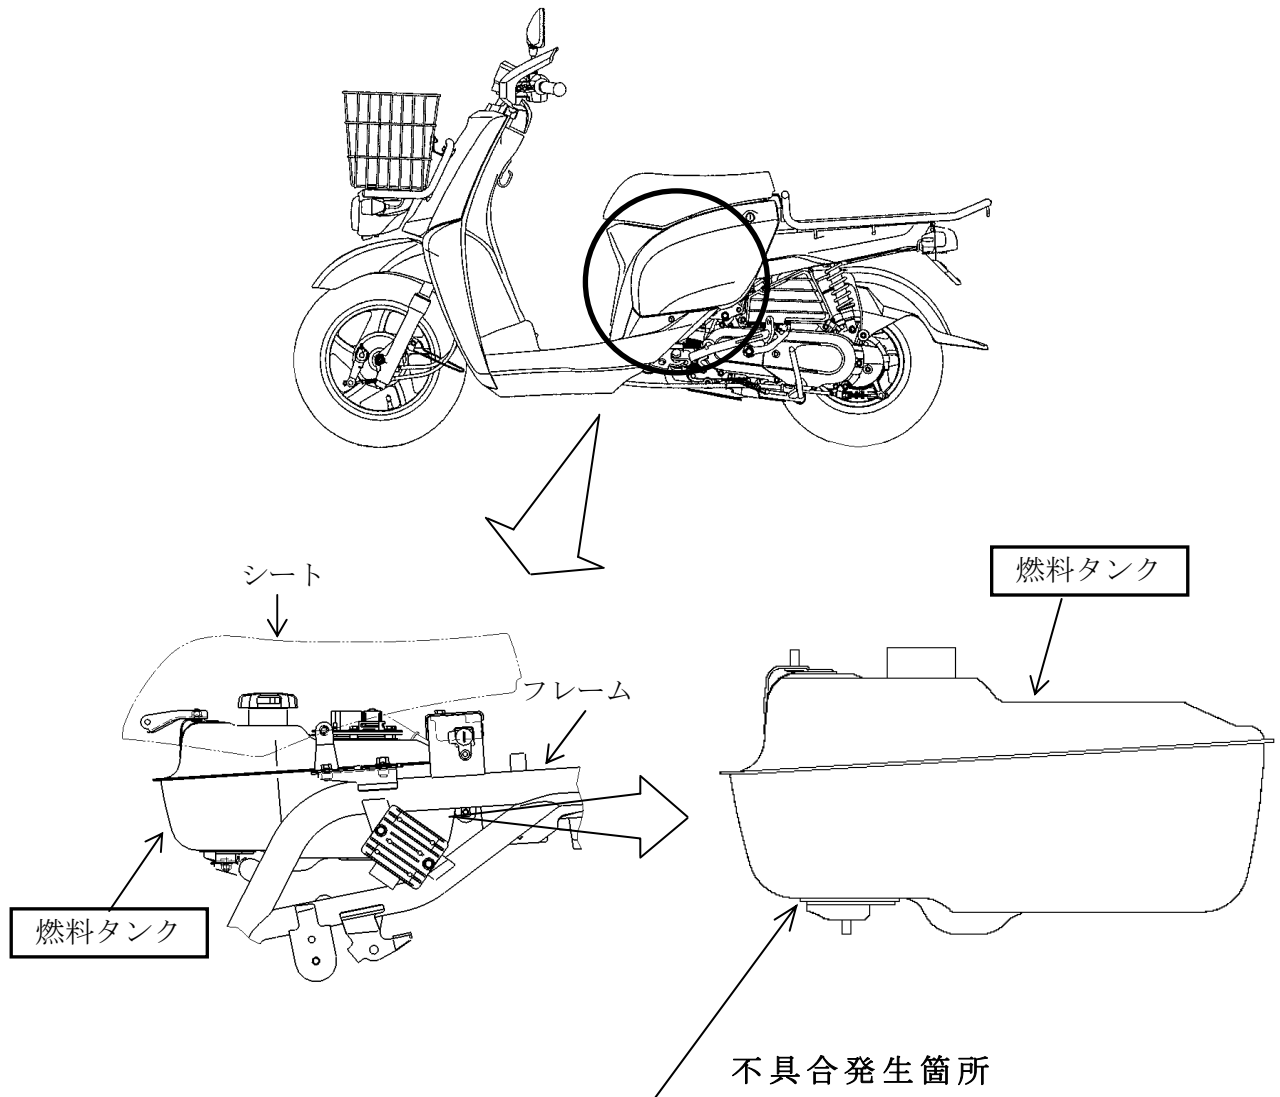
燃料装置において、凹凸路面を繰り返し走行すると、燃料タンク取り付け部に過大な力が加わり、燃料タンク底面の溶接部に亀裂が発生するものがある。そのため、そのまま使用を続けると、燃料が漏れるおそれがある。

改善の内容：全車両、燃料タンクを対策品と交換する。

識別：エンジンプラケット左側に白ペイントを塗布する。
