1-4 被害の特徴と要因

アンケートによる被害傾向を踏まえ、今回の特徴的な被害である管路の周辺地盤の液状化による被害と処理場・ポンプ場の津波被害について、代表的な被害のあった自治体や処理場・ポンプ場を選定し、詳細な被害傾向を分析し、対策方針を検討した。

3) 周辺地盤の液状化被害傾向分析結果と対策方針

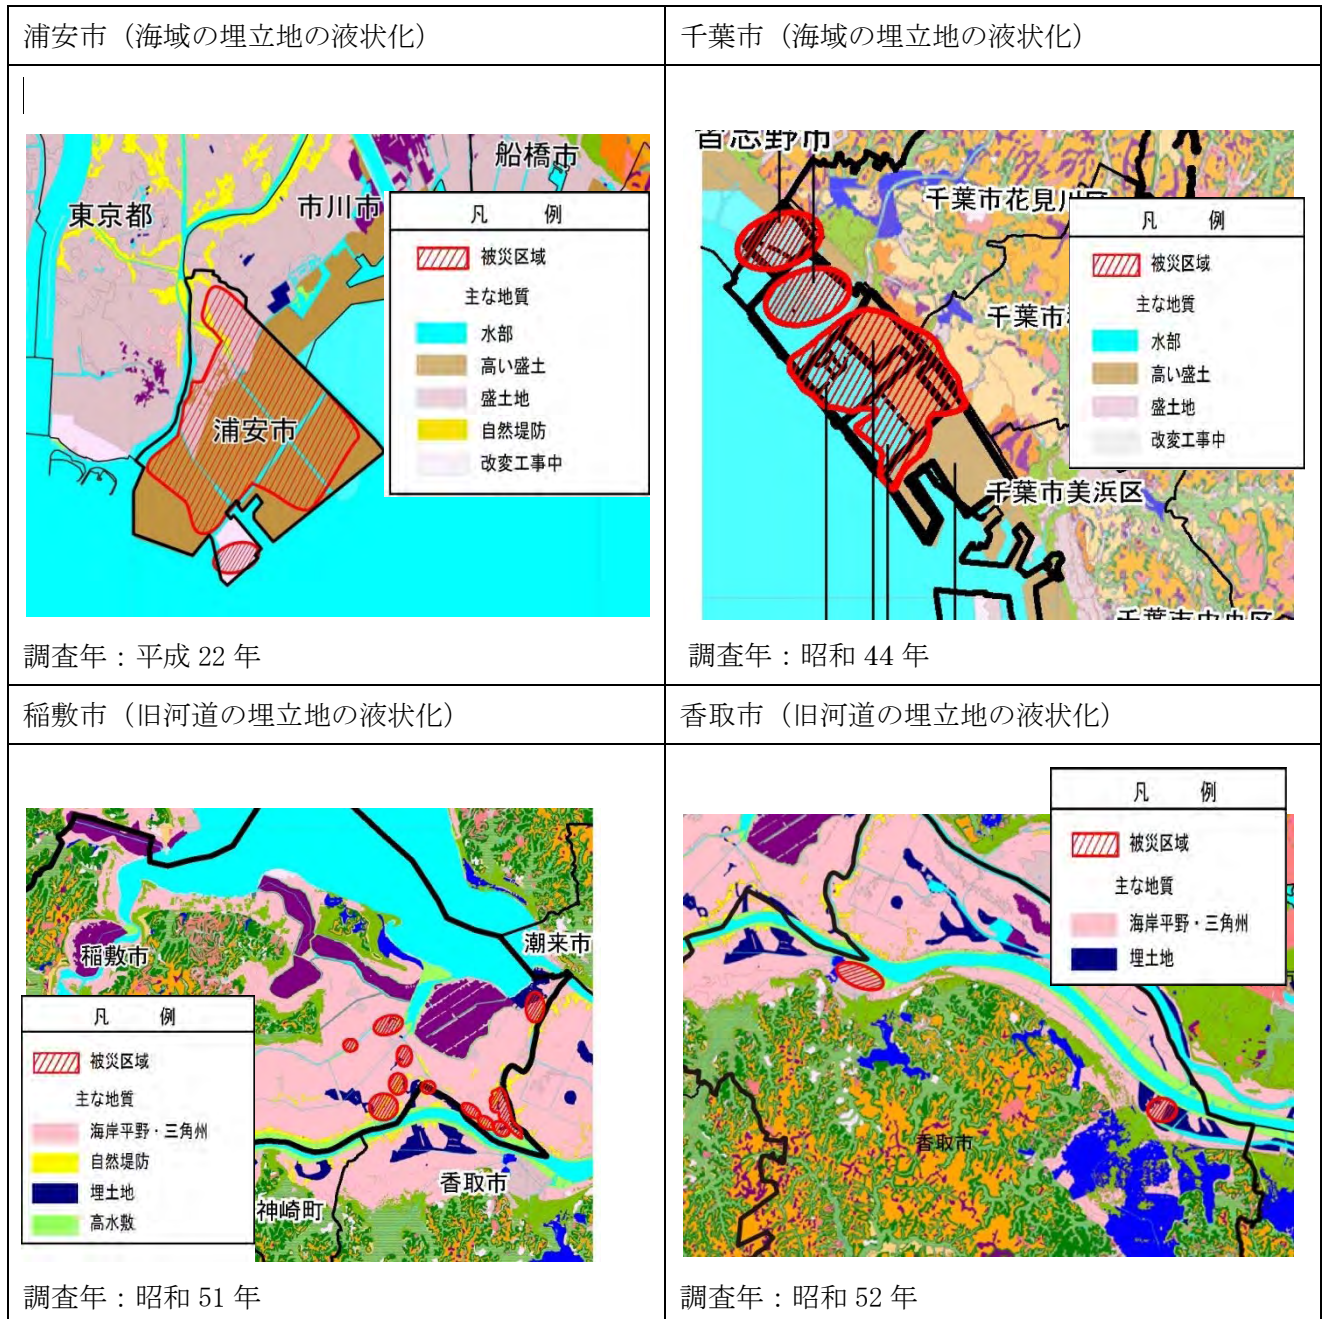
図 I -1-38 管路被害箇所と土地条件図の重ね合わせ

周辺地盤の液状化により下水道施設の被害のあった場所は、浦安市や千葉市では海域での埋立地(高い盛土)、香取市や稲敷市では海岸平野・三角州(旧河道)の埋立て地域であり、共に人工改変地区に被害が集中していることが分かる。

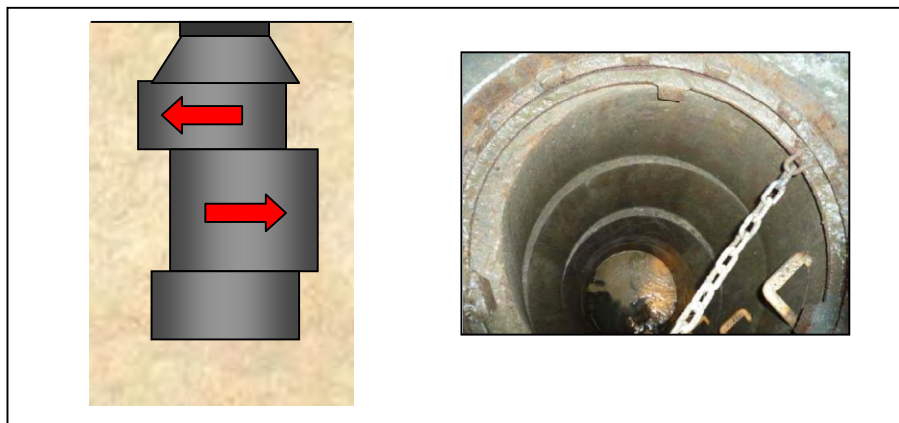
図 I-1-40 人孔躯体ズレ被害状況

液状化した地盤で人孔躯体ズレ被害が発生すると、躯体ズレにて生じた隙間より液状化した土砂が人孔内に流入し、管閉鎖の原因となる。（図 I-1-40）

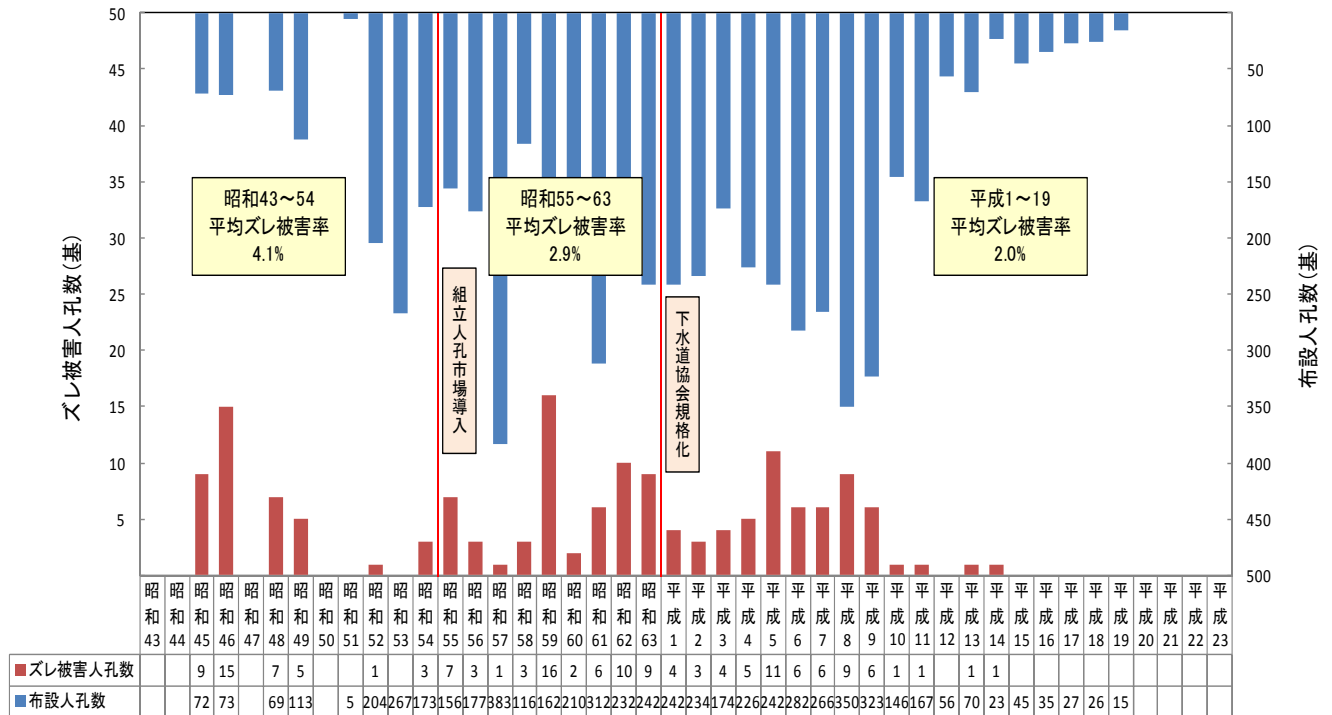
図 I-1-41 布設年度とズレ被害の人孔数

組立人孔の変遷を踏まえ、人孔の布設年度と躯体ズレ被害を整理すると図 I-1-41 のようになる。側塊人孔が主流の昭和 43 年から昭和 54 年までに布設された人孔では、躯体ズレの平均ズレ被害率が 4.1% と高い傾向である。

組立人孔が市場に導入された昭和 55 年以降は平均ズレ被害率 2.9%、平成元年の下水道協会 II 類認定以降は平均ズレ被害率 2.0% と低くなっている。

以上より、浦安市において組立人孔が採用された時期が不明確ではあるが、下水道協会規格規定後の人孔にはズレは無く、組立人孔でのズレ被害は少ない傾向にあると考えられる。

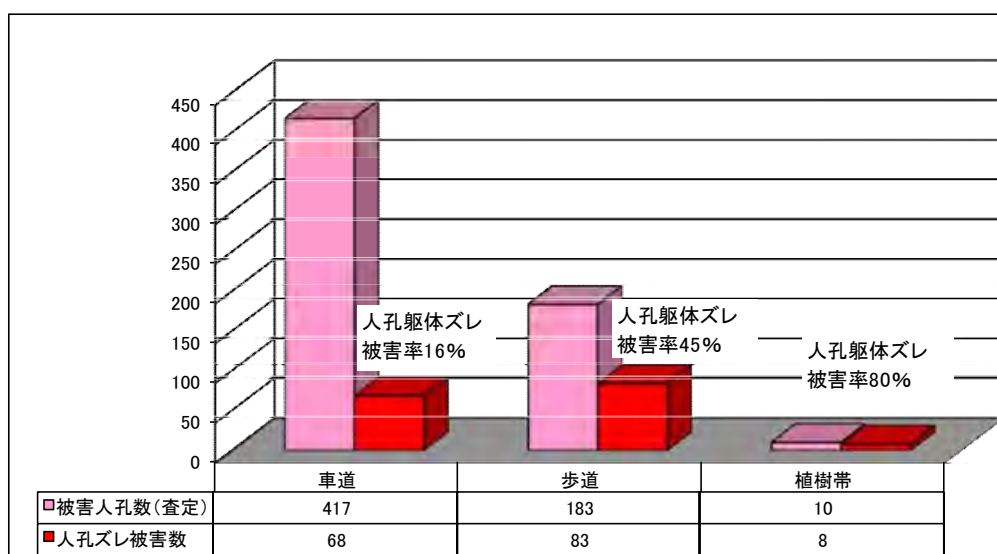
図 I-1-42 各道路占用位置における人孔ズレ被害数

浦安市の道路占用位置における被災人孔数は、図 I-1-42 に示す通り、車道に埋設されている人孔が 417 基、歩道部に埋設されている人孔が 183 基、植樹帯に埋設されている人孔が 10 基であるが、この内、人孔のズレ被害の占める割合（被害率）は、歩道部に埋設されている人孔が最も高く 45%（83 基）であった。

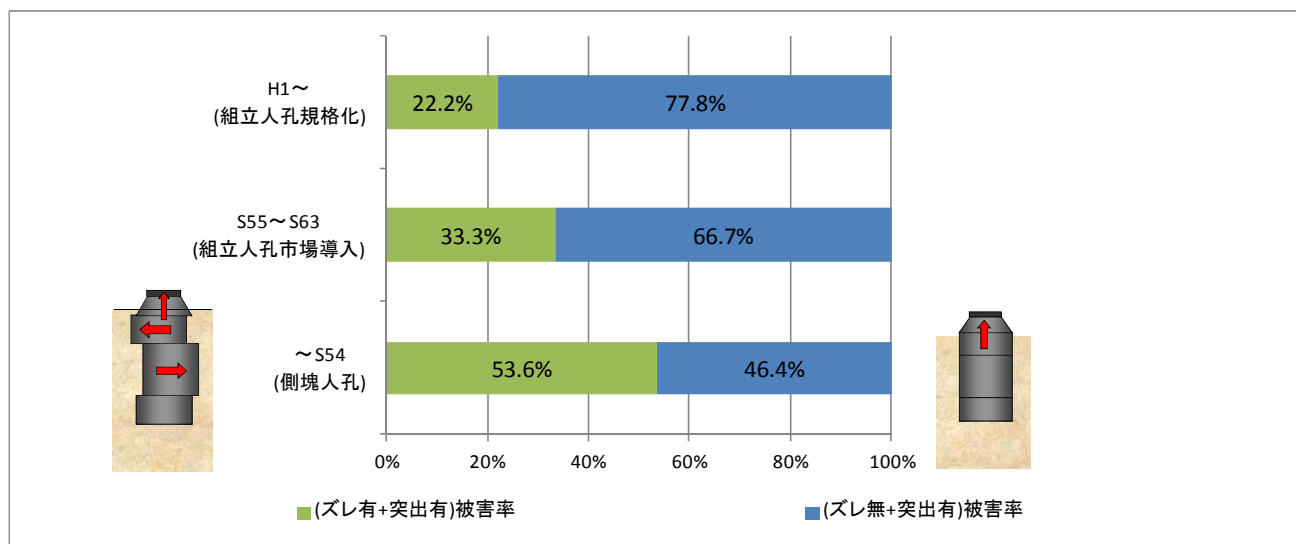
図 I-1-43 突出被害のあった人孔での躯体ズレ被害の割合

図 I-1-43 に示す通り、突出被害のあった人孔での躯体ズレ被害の割合は、布設年度の古い人孔で 53.6% であった。一方、布設年度の新しい人孔では 22.2% と古い人孔に比べ低い傾向であった。

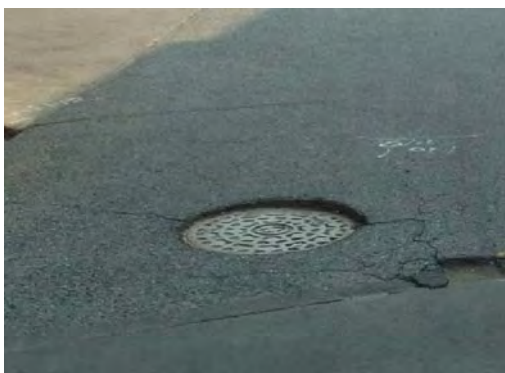
写真 I-1-9 人孔沈下被害例（Bタイプ）

なお、地震後に沈下した地盤高より更に沈下した B タイプ（図 I-1-44）も千葉市で確認されているが、交通の影響のない軽度の被害であり（千葉市は最大 7cm）、発生した頻度も少なかった（千葉市で沈下人孔数 6 箇所）ため、ここでは省略する。B タイプの被害状況を写真 I-1-9 に示す。

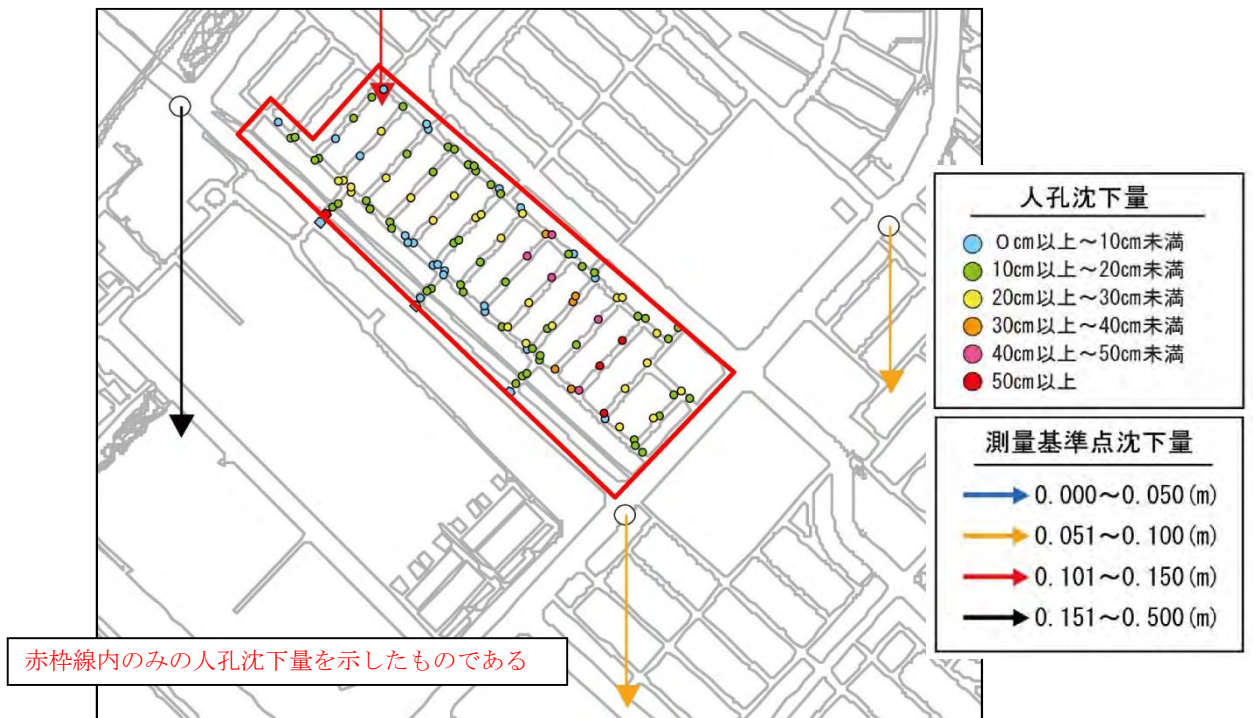
図 I-1-47 人孔沈下量の状況図 (A地区)

図 I-1-47 は、地盤沈下量の特に大きかった地区における人孔の沈下量を示したものである。大半の人孔が地盤とともに沈下（最大 50cm 程度）しており、液状化層が人孔深より深かったことが伺える。

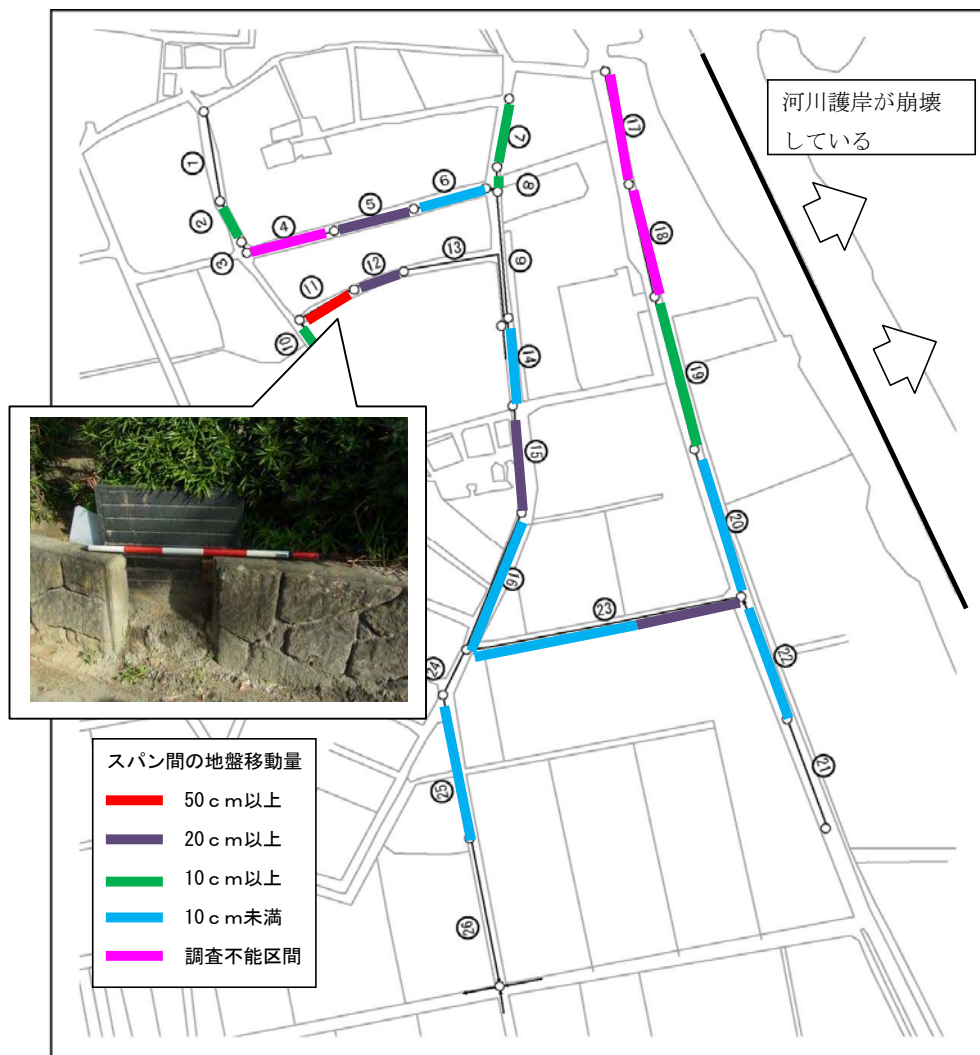
図 I-1-51 スパン間の地盤移動量

河川護岸の崩壊方向にかかわらず全体的に抜け被害が確認された。最もスパン間での移動量が大きかったのは路線番号⑪で、この箇所では民家のコンクリート塀が 50 cm 程度ズレていたことが現地で確認されている。

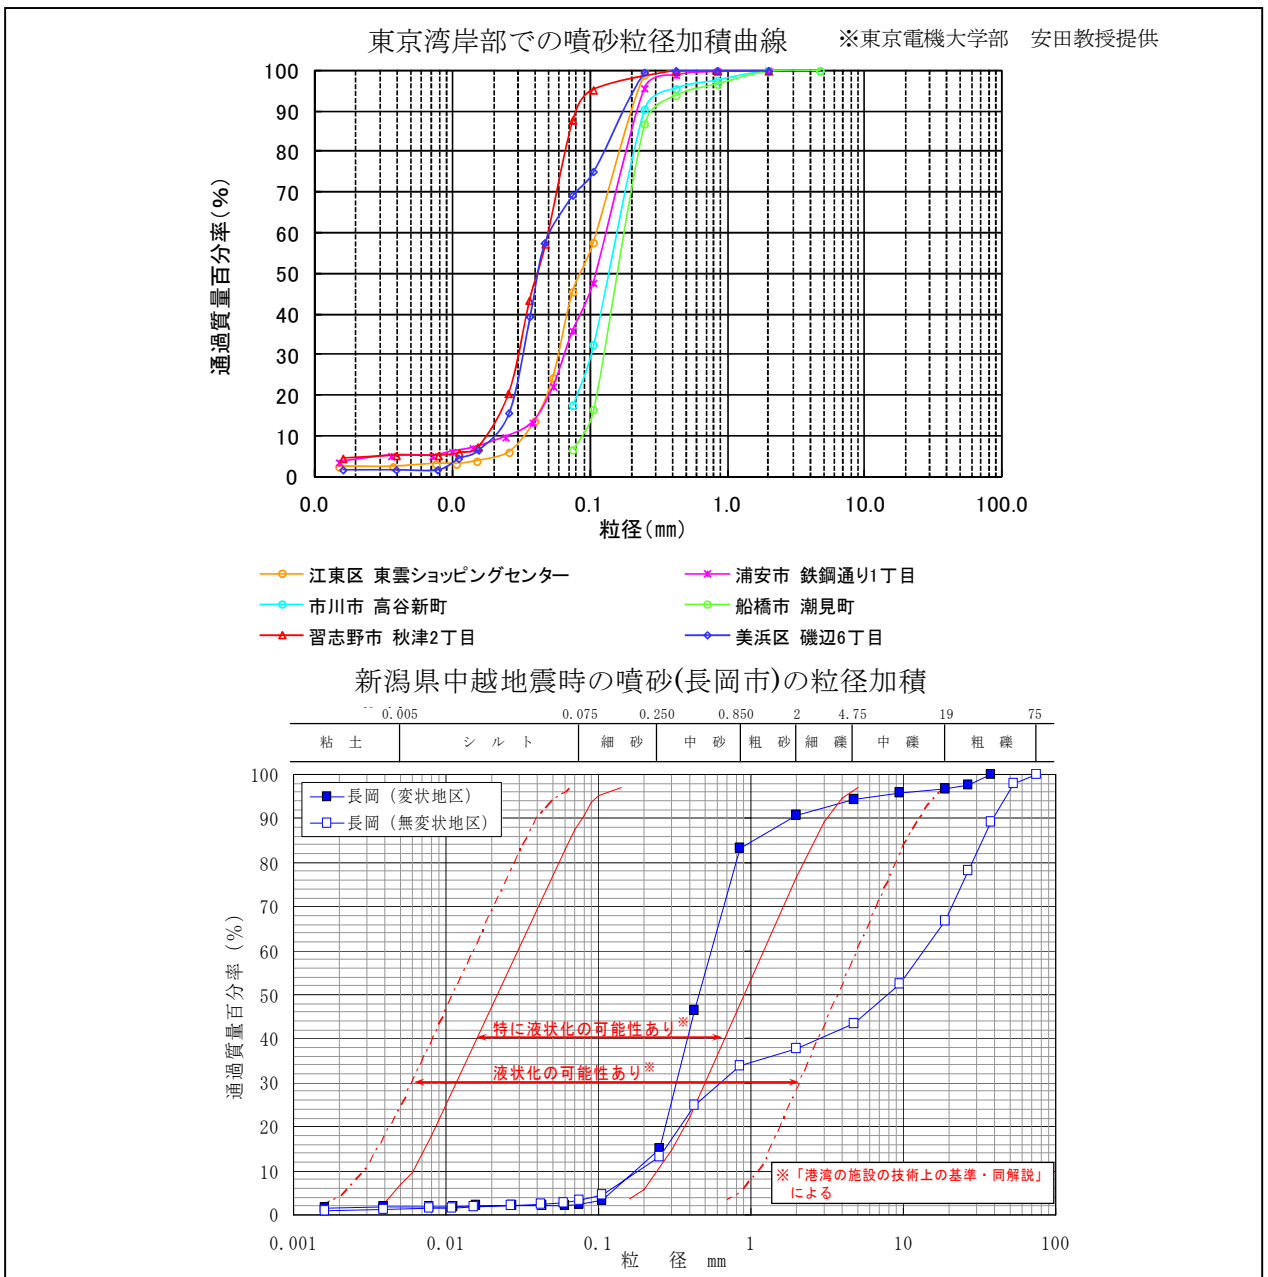
図 I-1-52 噴砂の粒径加積曲線図

周辺地盤の液状化が発生した東京湾岸部及び利根川下流域における噴砂については、東京電機大学安田教授が詳細な調査を実施している。図 I-1-52 は、新潟県中越地震と今回地震（東京湾岸部）の噴砂の粒径加積曲線を示している。今回の地震の噴砂は、粒径 0.3mm 以下の非常に細かい砂が 90% を占めており、細かな砂層（シルト系細砂や砂質シルト）が液状化したと考えられる。

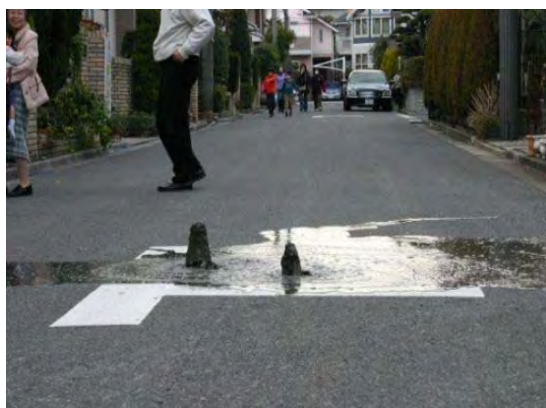
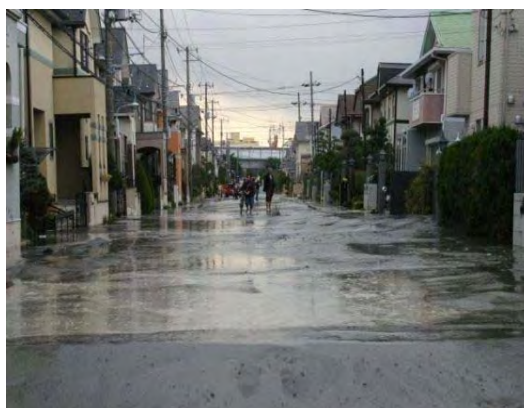
写真 I-1-10 浦安市の噴砂の状況 (小川氏撮影)

写真 I-1-10は、浦安市での噴砂の状況を経過時間ごとに写したものである。この写真より、地上に噴砂が見られない状態で既に人孔蓋より噴砂が発生していることから、地中にて管路内に流入したものと考えられる。

また、その後は地上へ流出した噴砂が人孔蓋のガス抜き孔等から人孔を通して、管路内に流入したことも考えられる。

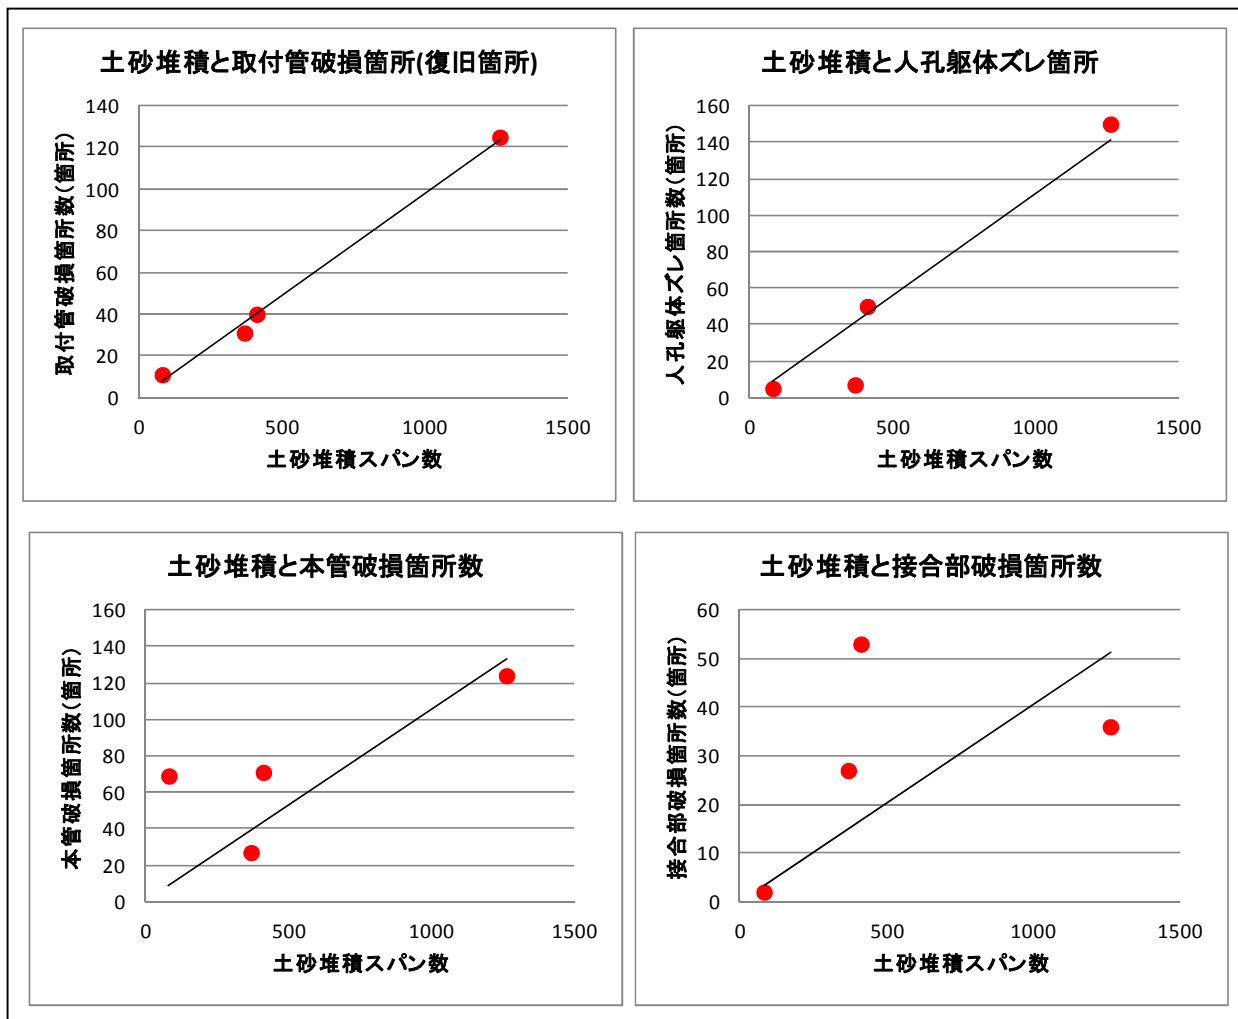
図 I-1-53 土砂堆積箇所数と想定される土砂流入経路の相関

土砂堆積スパン数と管路被害発生箇所の間を整理すると、どの被害も関連性が認められるが、特に人孔躯体ズレ及び取付管破損において高い相関が見られる。

以上から、さまざまな箇所からの流入も想定されるが、主な管路内への流入経路としては、人孔躯体ズレ箇所及び取付管破損箇所からと考えられる。

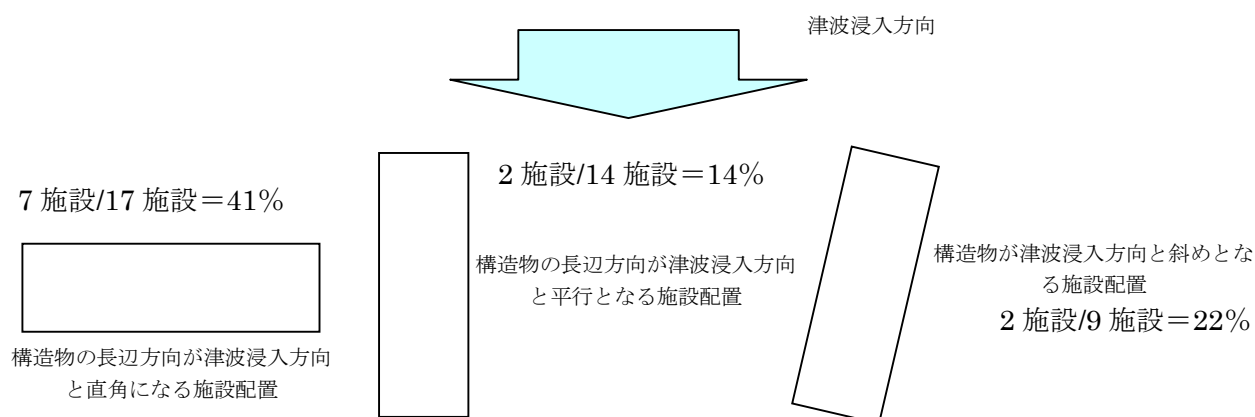
図 I-1-57 津波浸入方向と全損傷の施設割合

処理場の建築物の損傷について、津波の浸入方向に対して長辺直角方向と長辺平行方向、斜め方向で全損傷の施設割合を整理すると図 I-1-57 の通りとなる。

以上、津波の浸入方向に対して長辺直角方向の建築物は被害が大きい傾向であると判断できる。

また、津波の浸入方向に対しては出来る限り長辺平行方向等での配置が望ましいと考えられる。

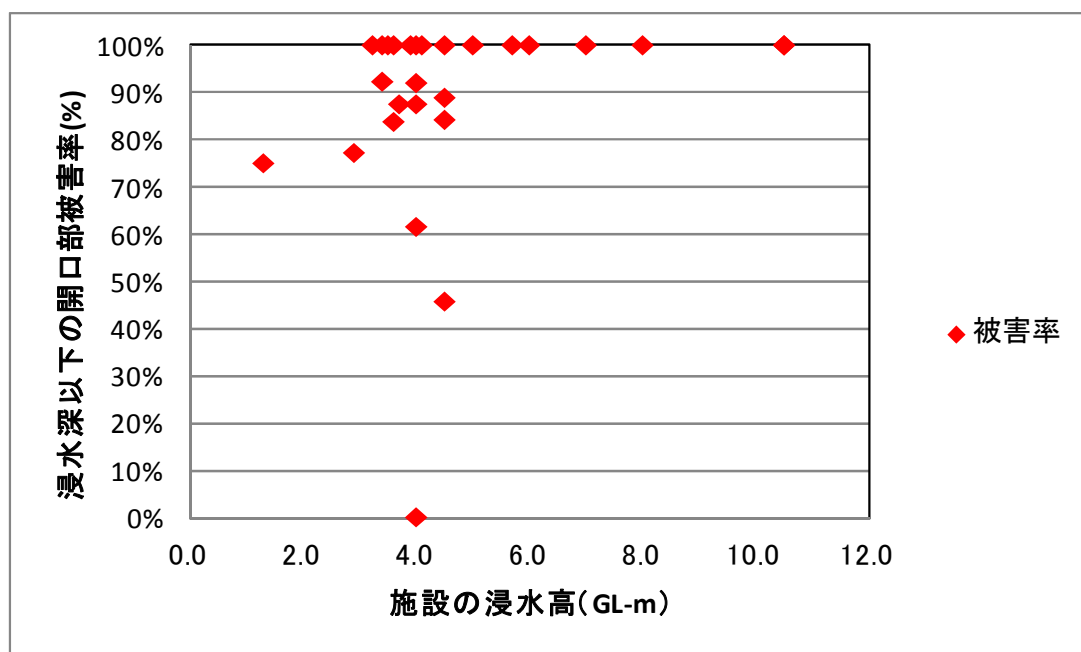
図 I-1-59 浸水深と開口部被害率の関係

- ・扉と窓の被害割合を見ると、全体では扉 89%、窓 84%で扉の方がやや高い結果となっている。これは、窓についてはガラスブロックのような構造的に丈夫なものが含まれているためと考えられる。また扉は窓と比べ低い位置に設置され、開口面積が大きいことも理由として考えられる。なお、平行方向に配置されている場合は、扉・窓の被害率はともに78%であり、同程度の被害軽減効果が期待できると考えられる。
- ・浸水深と被害率の関係を図 I-1-59 に示す。ただし、浸水深と被害率の関連性は明確ではないが、浸水深以下では80%以上の被害率を示す結果であった。
- ・浸水深 4.0mで被害率が少なかった施設は、南蒲生浄化センターの自家発電棟（0%）と汚泥処理施設等（62%）であった。その理由としては、海岸から離れた汚泥処理エリアに建設されていたことや、海岸から平行方向に設置した扉数が多かったことが考えられる。
- ・石巻第6ポンプ場や名取ポンプ場は、他に比べて比較的被害率が低い。これはともに窓被害が少ないことによる。その理由は石巻第6ポンプ場においては構造的に丈夫なガラスブロックの窓が含まれていたこと、名取ポンプ場においては浸水深が1.3mと浅く窓が完全に浸水深以下になっていなかったと考えられる。

以上より、浸水深以下の開口部については、基本的には津波の浸入方向にかかわらず対策が必要であり、できる限り津波の浸入方向と平行方向での配置が望ましいと考えられる。

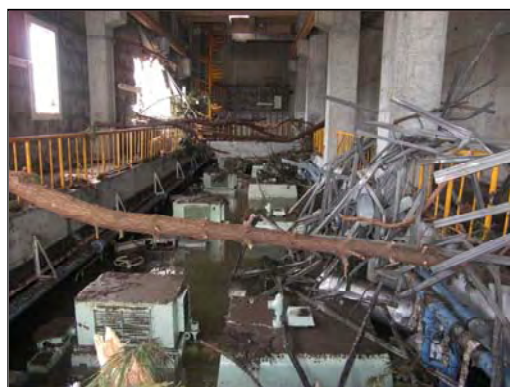
写真 I-1-13 南蒲生浄化センター

(送風機棟への流木浸入)

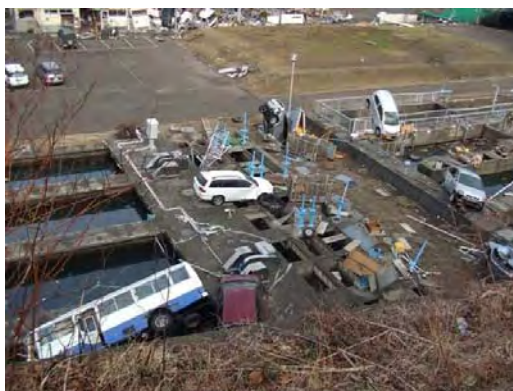
写真 I-1-14 大平下水処理場

(水処理施設への車両浸入)

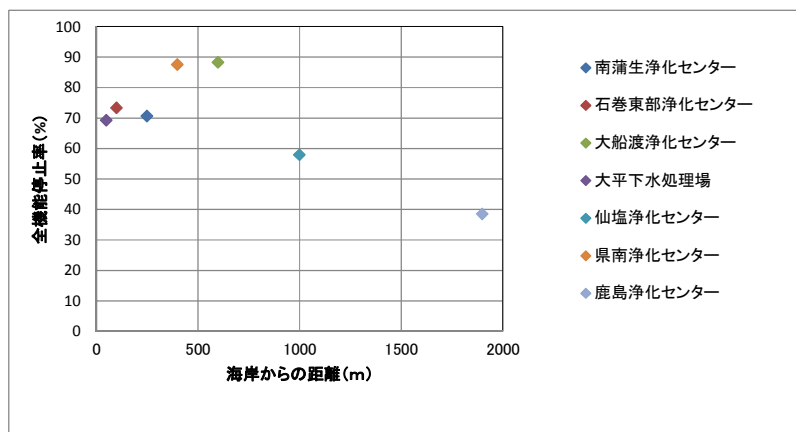
図 I-1-61 海岸からの距離と被害の関連

アンケートによる被害傾向では、海岸との距離が短いほど施設被害は大きく、海岸より 1,000 mまでは全機能停止率(全機能停止施設÷全施設)が約 50%であり、それ以上になると減少傾向となっている。(図 I-1-33)

選定した被害傾向分析の対象施設においても同様な傾向であった。

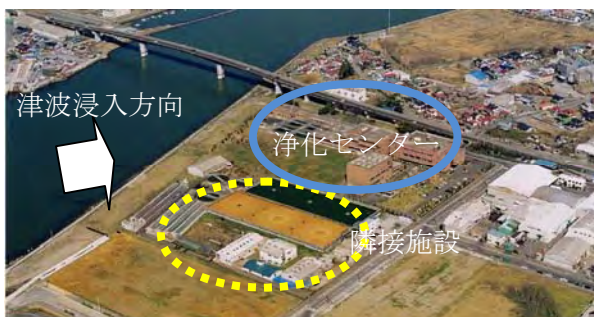
表 I-1-36 に示す海岸からの距離と被害要因についてはアンケート結果のとおり、海岸からの距離が短いほど波圧による被害が多く、長くなれば浸水や漂流物による被害割合が増加する傾向であった。しかし、対象施設の中で海岸との距離が短かった大平下水処理場と石巻東部浄化センターにおいては、波圧による被害割合が低い結果であった。この要因としては、どちらも津波の浸入方向に水産加工の倉庫など、遮蔽物となる施設が隣接していたために、津波による波圧での被害を低減させたものと考えられる。(写真 I-1-15、写真 I-1-16)

(津波浸入方向に隣接施設有り)
写真 I-1-15 石巻東部浄化センター

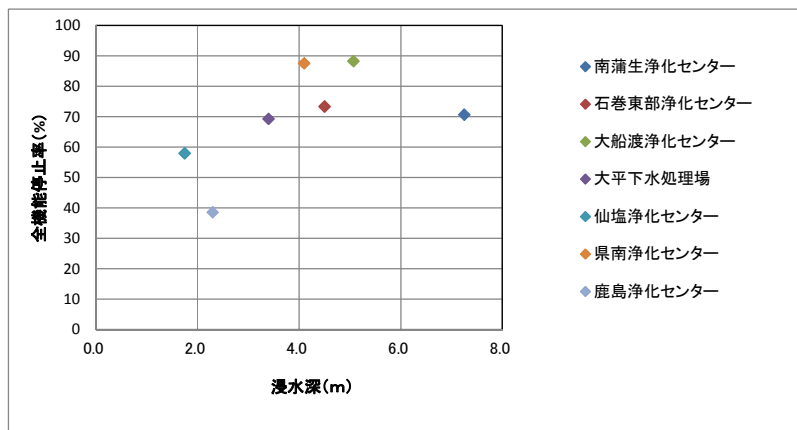
図 I-1-62 津波による浸水深と被害の関連

アンケート結果では、浸水深が 1.0m~1.5m以上で全機能停止が半数を超える傾向であった。これに対し、被害傾向分析の対象として抽出した対象施設は、鹿島浄化センターのみがその傾向と異なり、全機能停止率が 38%と半数を下回る結果であった。

鹿島浄化センターにて全機能停止が少ない理由としては、津波の浸入方向に隣接している野球場が津波での波圧等を低減させたことと、機械棟電気室に水密扉を採用しており、電気設備の浸水被害を軽減させたと考えられる。(場内の浸水深は GL+2.0m以上であったが、機械棟電気室内の浸水深は FL+0.2mであった) (写真 I-1-17)

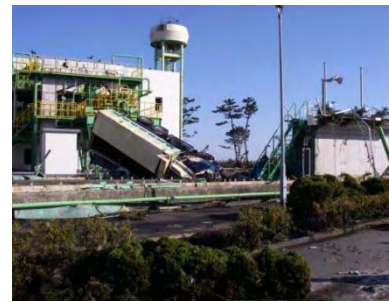
漂流車両による流入ゲート損傷

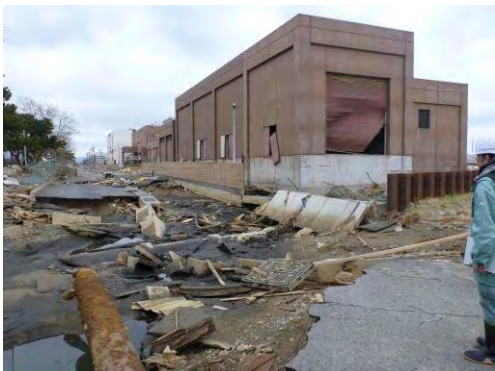
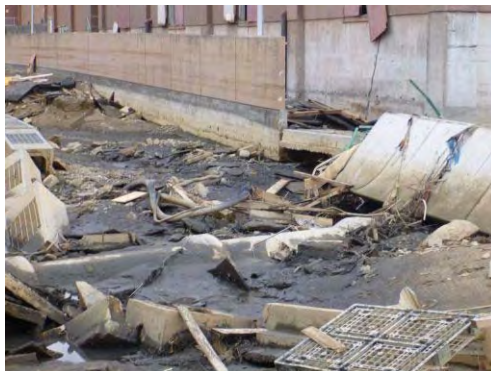
ガレキの侵入

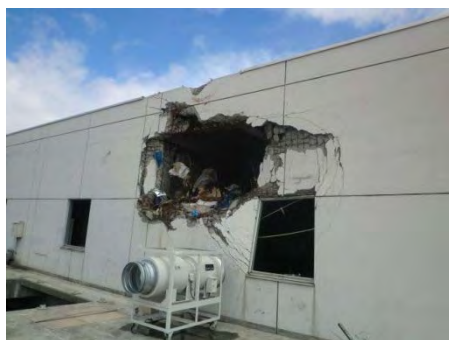
最初沈殿池上屋への漂流物による壁面破断

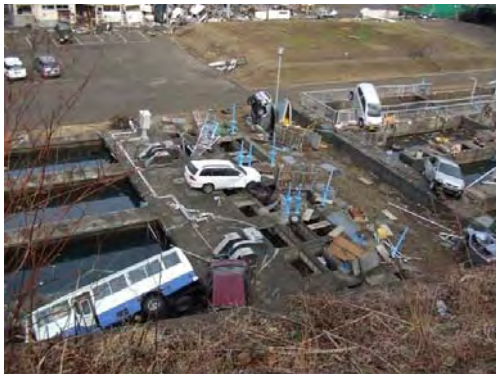
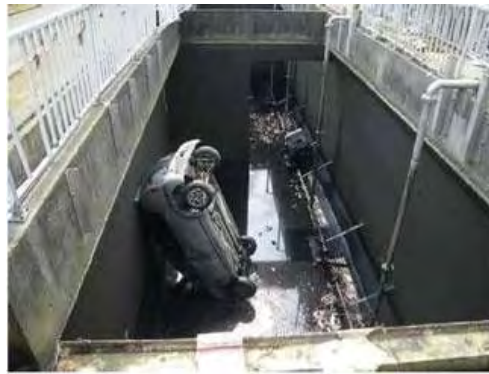
漂流車両の浸入

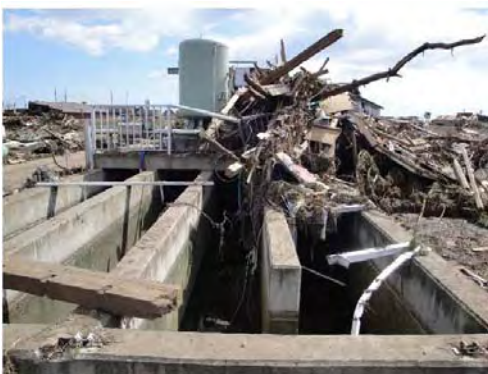
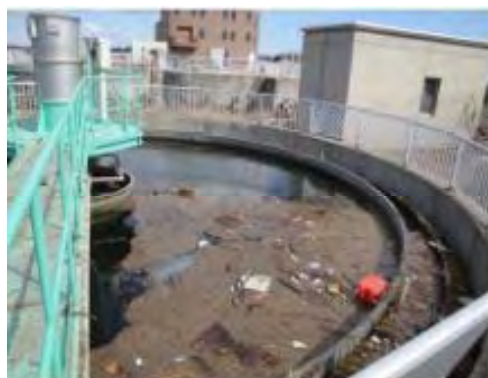
ガレキの侵入

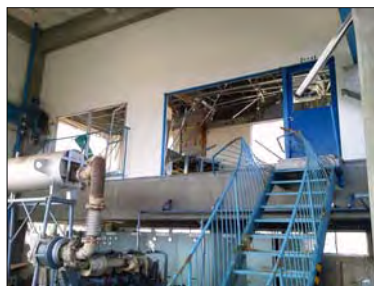
2階操作室内設備の破損・流出

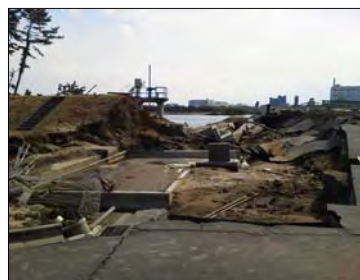
堤防決壊

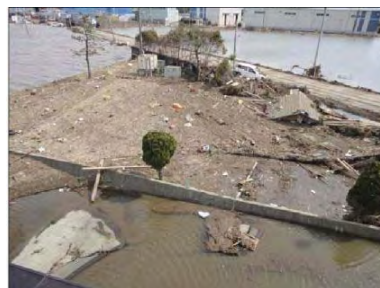
津波による建屋損傷、周囲浸水
