改善箇所説明図

(代表車種:コマツ KDP-WA115 通称名:WA100-6)

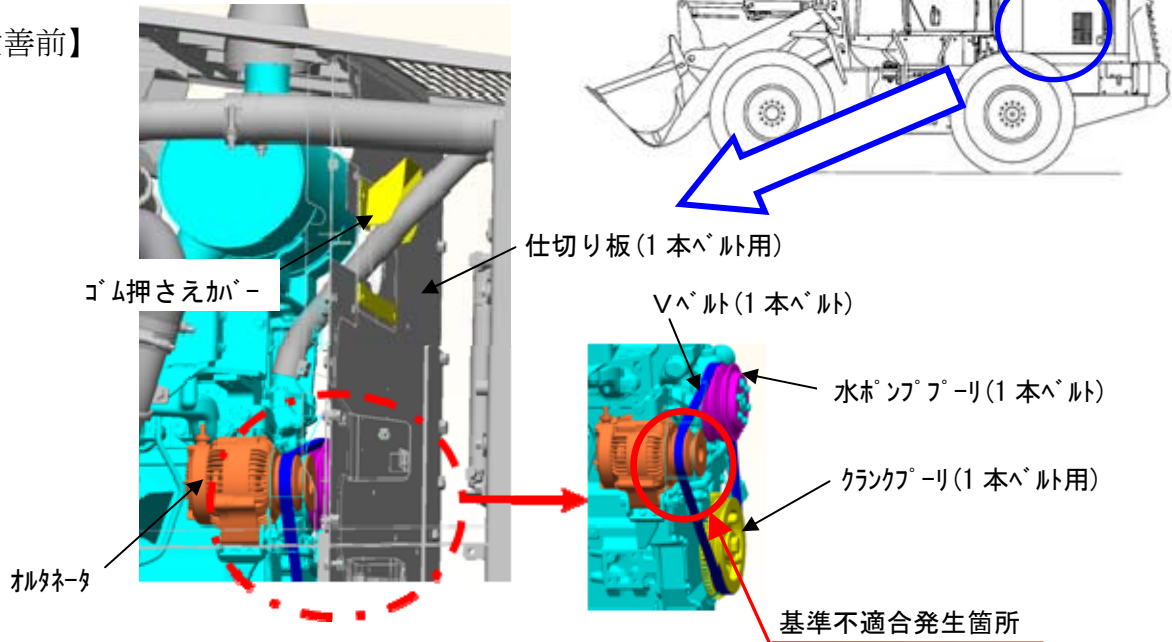
【改善前】

原動機室の防水構造が不適切なため、原動機の回転をオルタネータに伝達するVベルトとプーリに浸入した雨水等がかかることから、Vベルトに滑りが発生するものがある。そのため、そのまま使用を続けると、異音等が発生するとともにVベルトが早期摩耗または折損し、オルタネータが駆動されず充電不良となり、最悪の場合、原動機が停止し、再始動できなくなるおそれがある。
