改善箇所説明図①

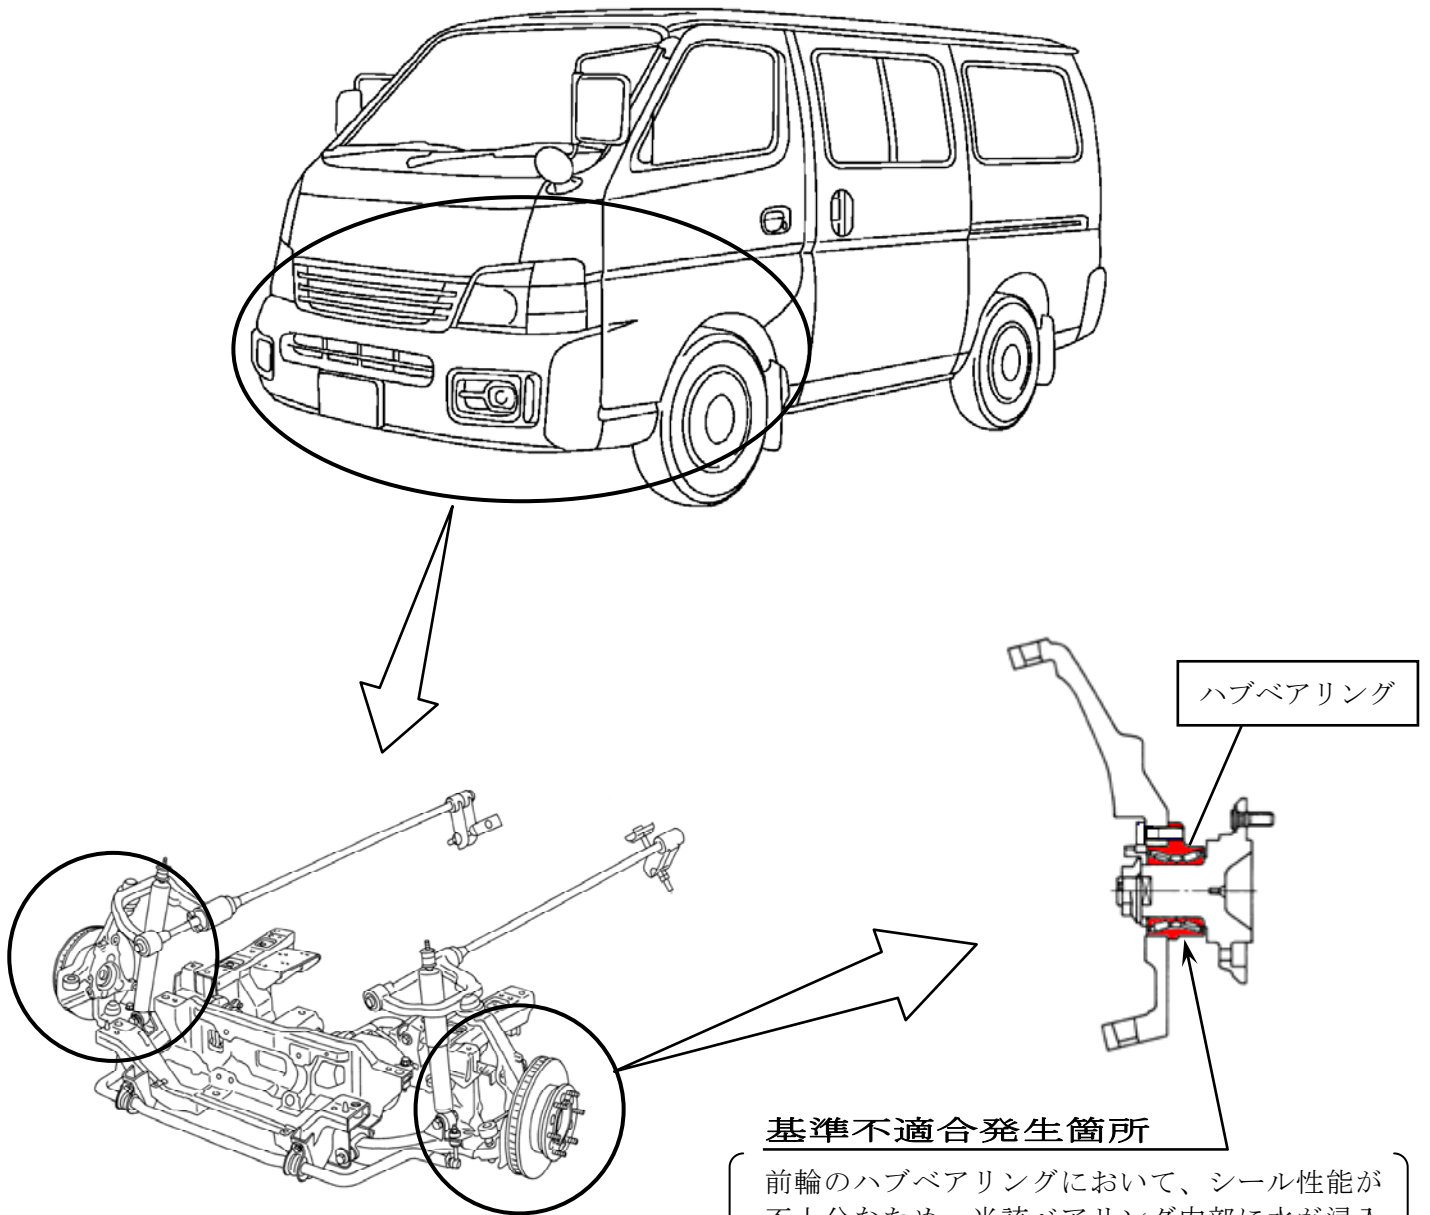
基準不適合発生箇所

前輪のハブベアリングにおいて、シール性能が不十分なため、当該ベアリング内部に水が浸入するおそれがある。そのため、走行中に異音が発生し、そのままの状態で使用を続けると、最悪の場合、当該ベアリングが破損して、走行不安定にいたるおそれがある。

全車両、当該ハブベアリングを対策品と交換する。

識別：銀色のシールをモデルナンバープレートの右横に貼り付ける。
