【改善箇所説明図 1】

【改良箇所説明図2】 灯火類電気配線接続簡略図

【改良箇所説明図3】

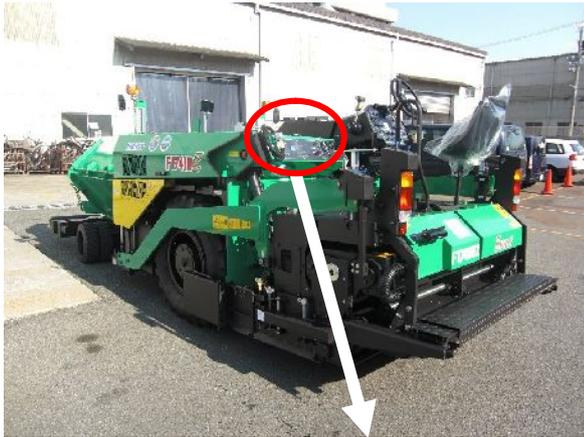
【不具合発生箇所】

ヒューズラインからの配線施工が不適切なため、前照灯点灯状態で方向指示器を作動すると、方向指示器の点滅にあわせて、尾灯の電流値が、増減することにより尾灯の光度が増減する。

前照灯と車幅灯及び尾灯の電気回路から、方向指示器を独立するように配線及びヒューズを追加する。

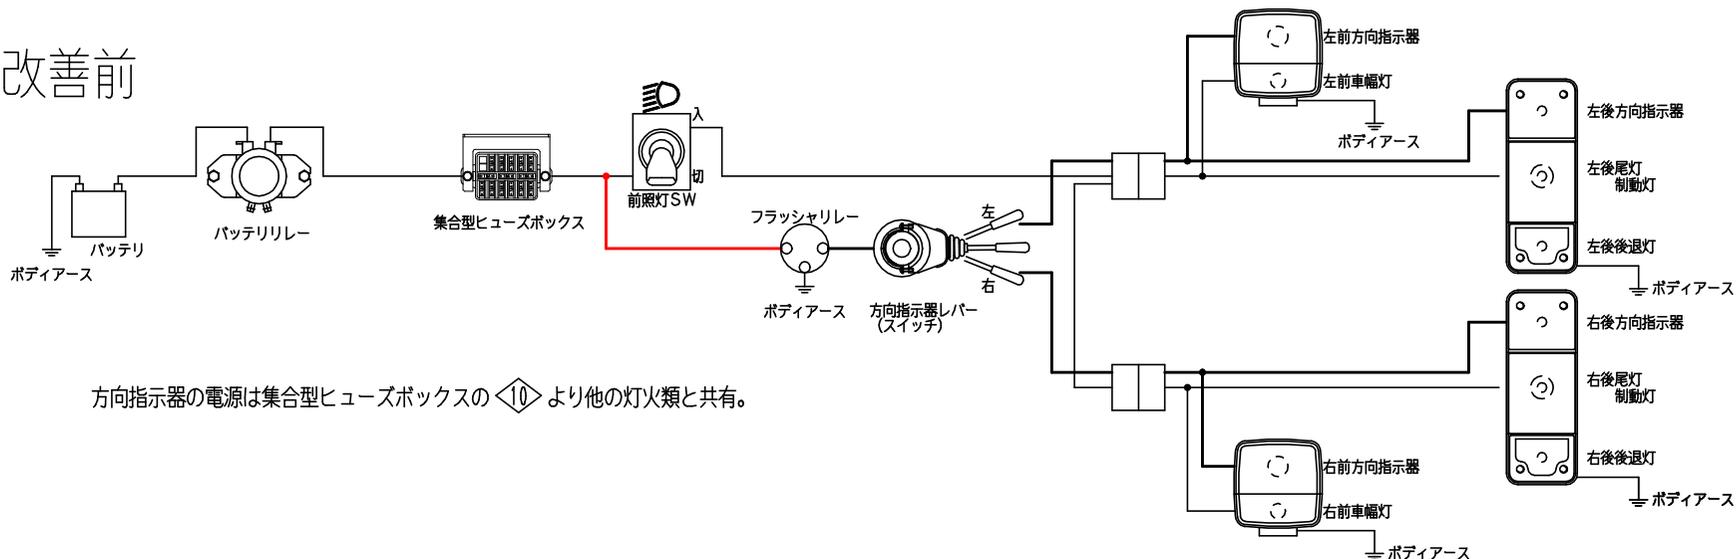
改善前

方向指示器の電源は集合型ヒューズボックスの⑩より他の灯火類と共有。
