改善箇所説明図

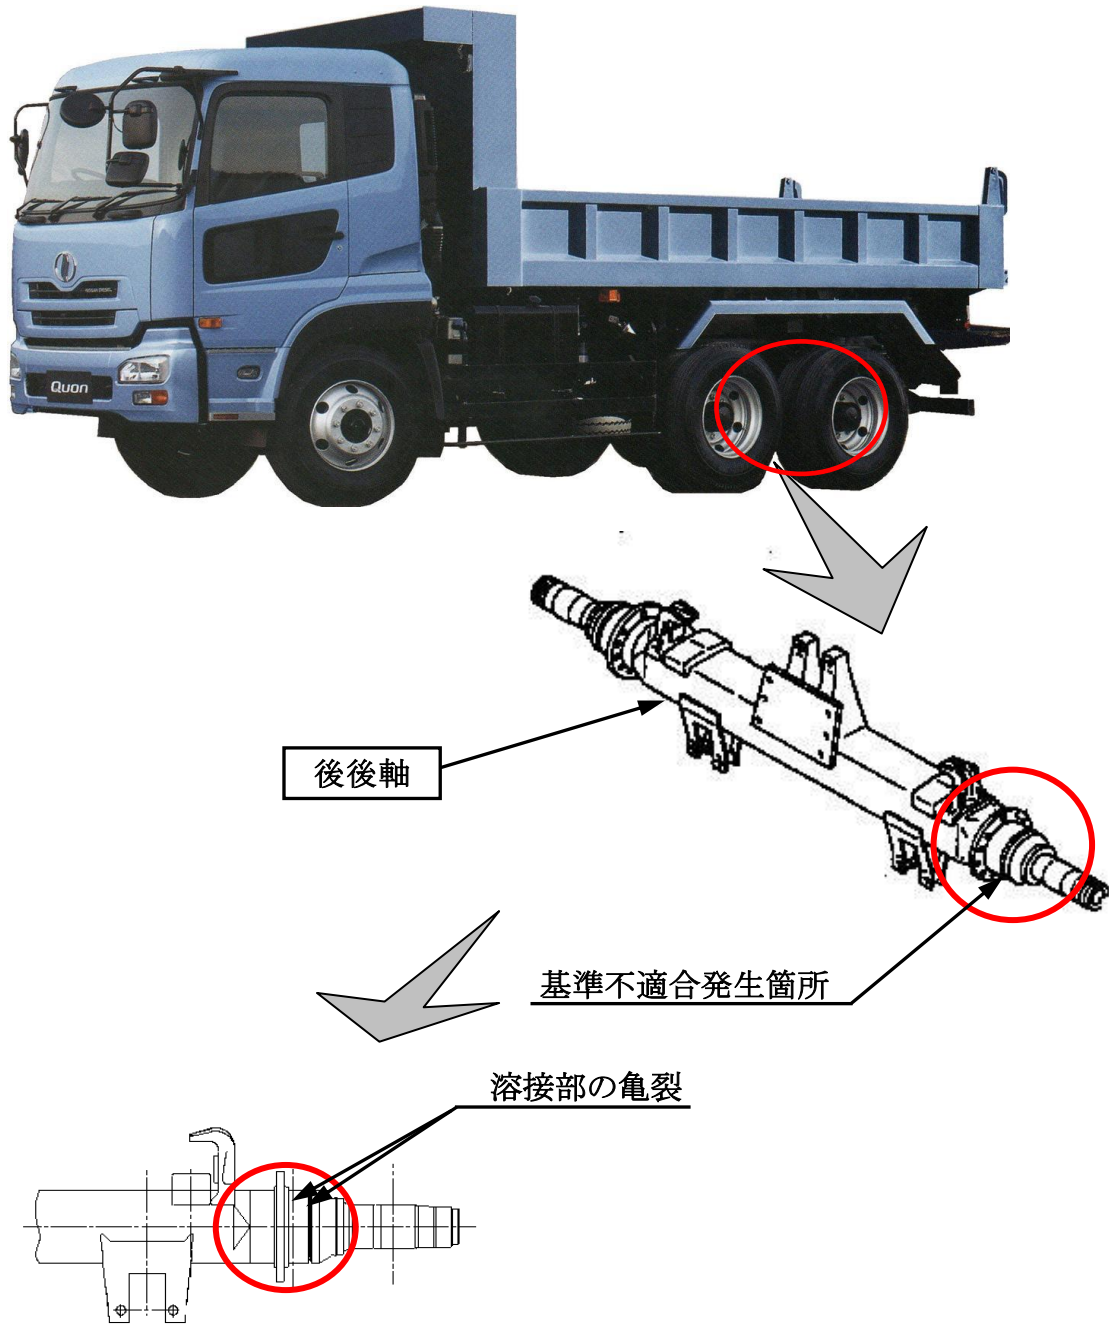
大型貨物車(後前1軸駆動3軸車)の後後軸において、一部の車両で、使用環境に対する強度の余裕が少ないため、当該車軸に亀裂が発生する場合があります。そのため、そのままの状態で使用を続けると、亀裂が進行し、最悪の場合、車軸が折損するおそれがある。

全車両、架装仕様の確認を行い、対象車両については、後後軸を対策品に交換する。また、車両使用上の注意喚起を行う。

識別： 後後軸後方中央部に白色ペイントを塗布する。
