改善箇所説明図

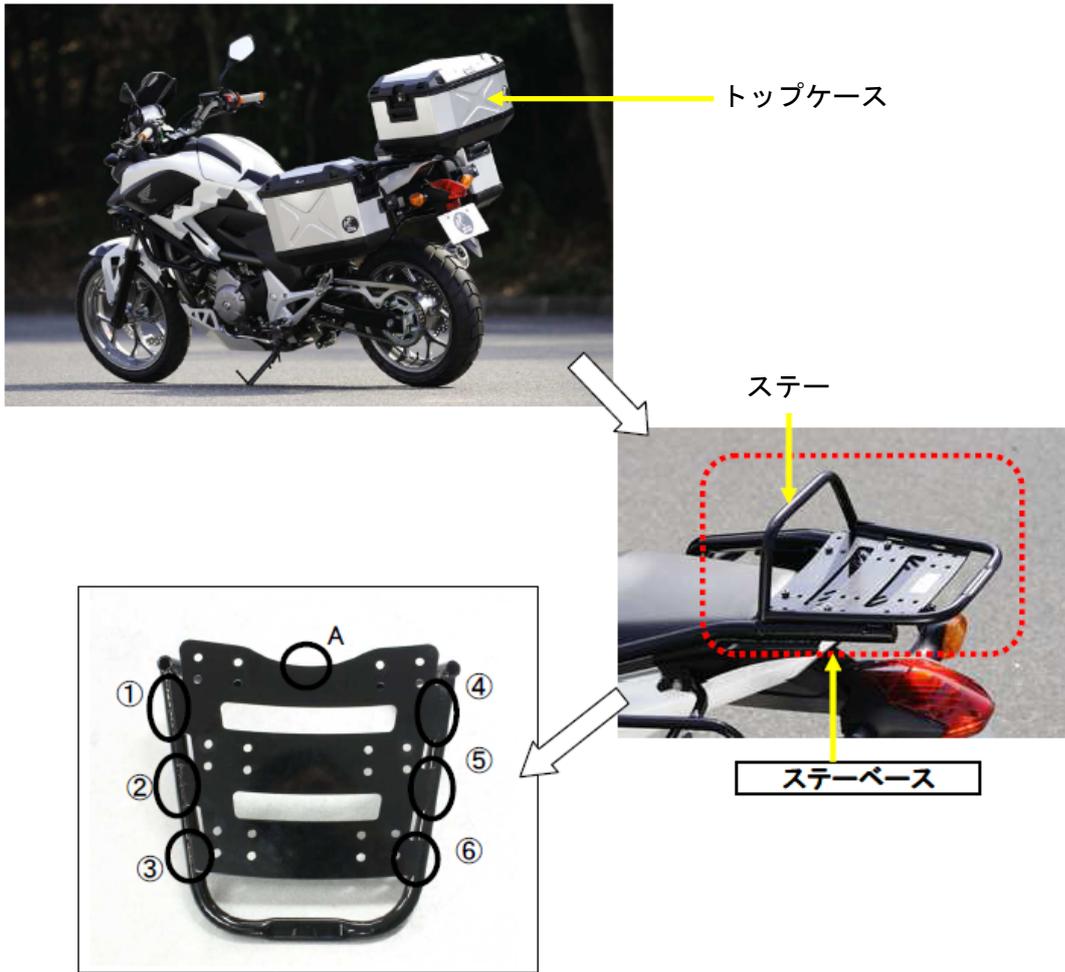
①～⑥：不具合発生箇所

後付け部品のステーベースにおいて、当該ステーベースの車体固定部分とステアの溶接が不適切なため、当該溶接部分の強度が不足しているものがある。そのため、そのままの状態で使用を続けると、当該溶接部分に亀裂が入り、ステアとともにトップケースが脱落するおそれがある。

自主改善内容：対象となるステーベース全てを対策品と交換する。
