1. 浸水深と建物被災状況の関係

2. 建物構造別の浸水深と建物被災状況の関係

■大洗町

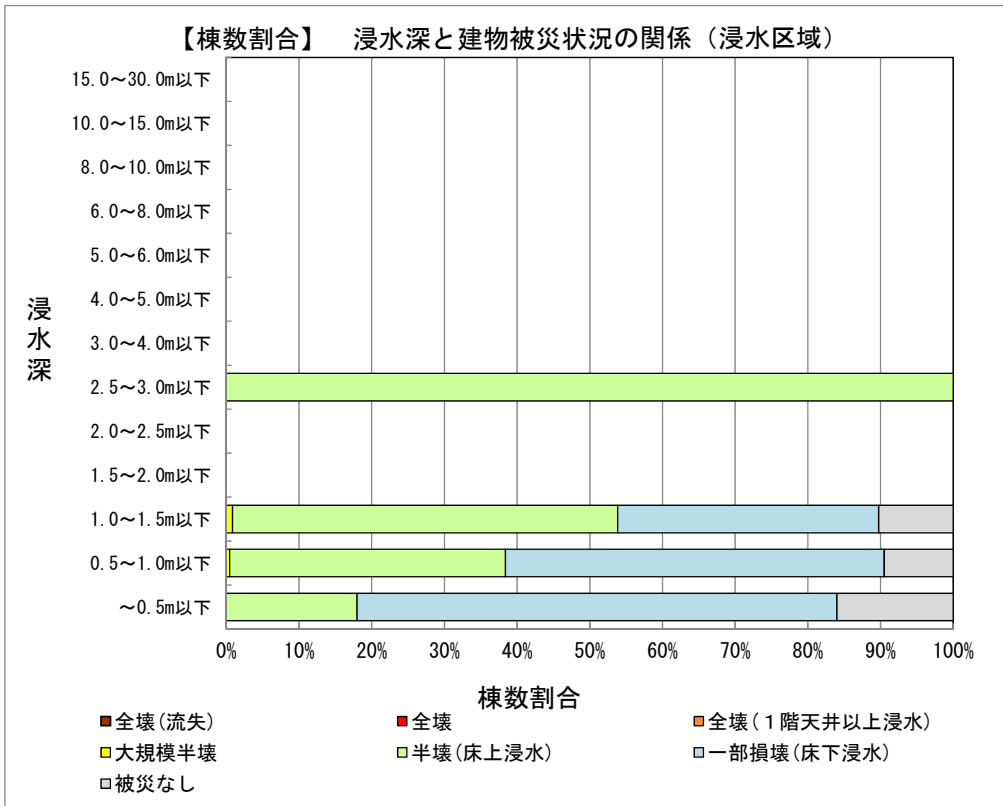
浸水区域における浸水深ごとの建物被災状況は下記の通り※。

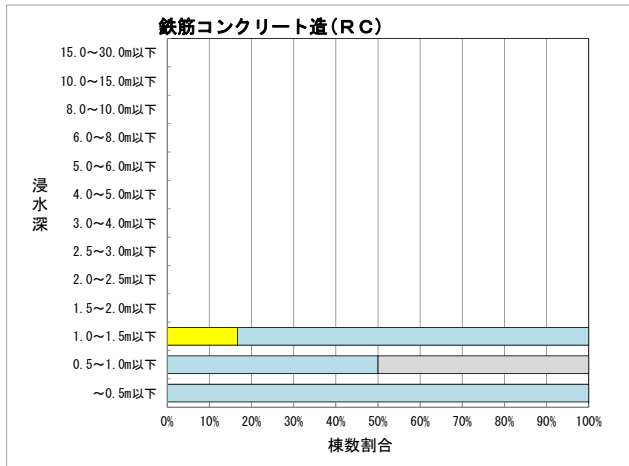
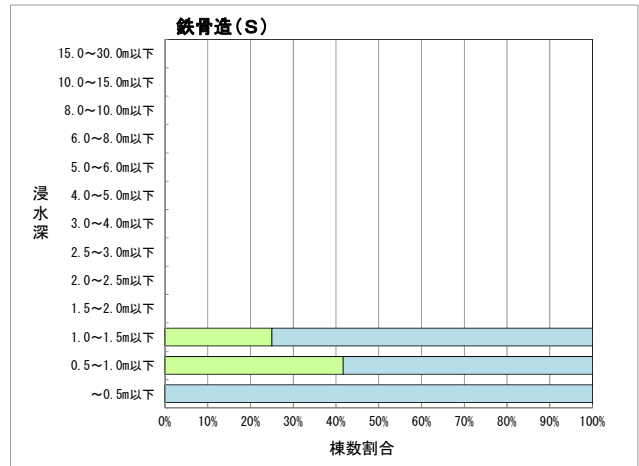
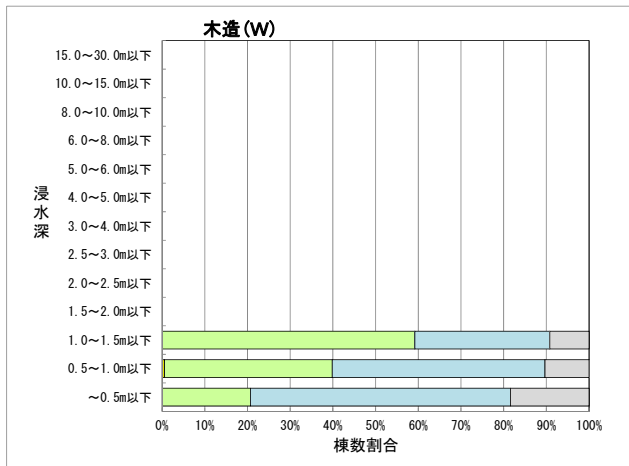
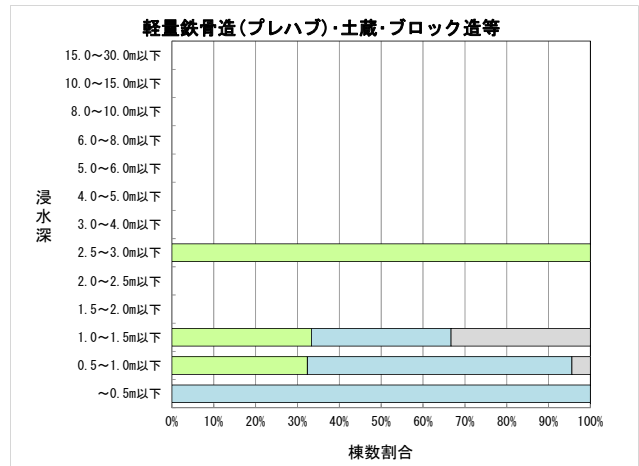
浸水区域における浸水深と建物被災状況の関係を建物の構造別に整理した結果は下記の通り※。
