改善箇所説明図

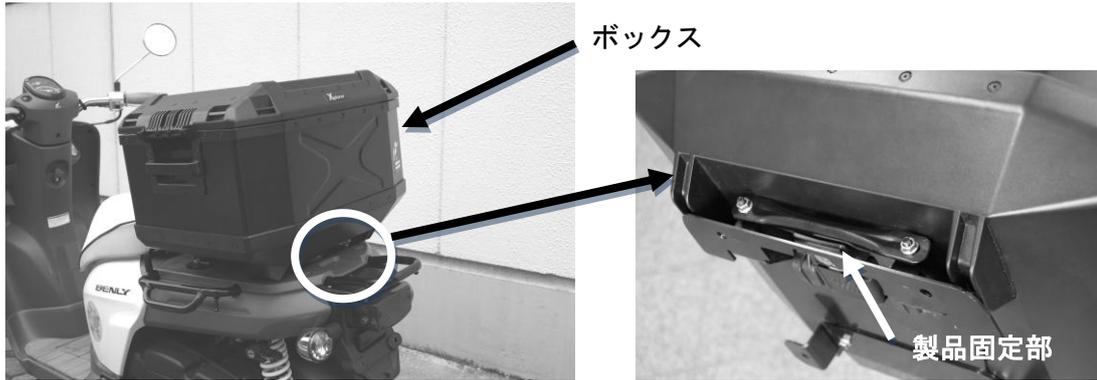
後付け部品のボックス装着用取付ステーにおいて、ボックスの固定方法が不適切なため、走行中の振動によりボックスのキーシリンダーに応力が集中する場合があります。そのため、そのままの状態で使用を続けると、ボックスのキーシリンダーが破断し、ボックスの固定が不安定になり、跳ね上げの衝撃を受けると、最悪の場合、ボックスが脱落するおそれがある。

自主改善内容：対象となる取付ステー全てを対策品と交換する。
