改善箇所説明図

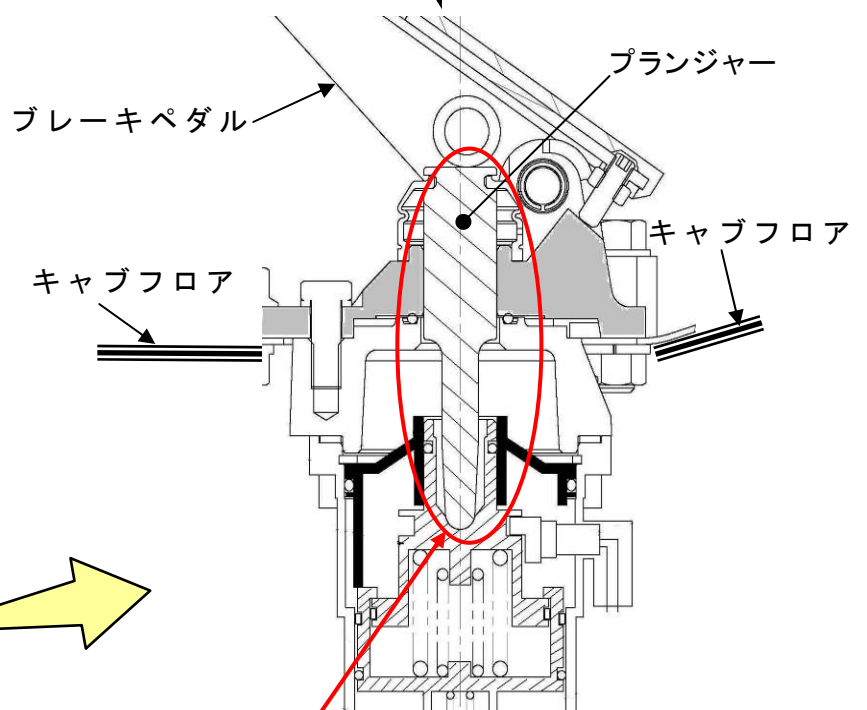
ブレーキバルブ断面図

基準不適合発生箇所

大型トラックにおいて、ブレーキバルブの製造工程が不適切なため、ブレーキペダルにより作動するプランジャーが芯ずれにより摺動不良となるものがある。そのため、そのままの状態で使用を続けると、ブレーキバルブの戻りが悪くブレーキが引きずった状態となり、最悪の場合、火災に至るおそれがある。

全車両、ブレーキバルブの戻りを点検し、渋りが認められた場合は良品のブレーキバルブに交換する。
