改善箇所説明図

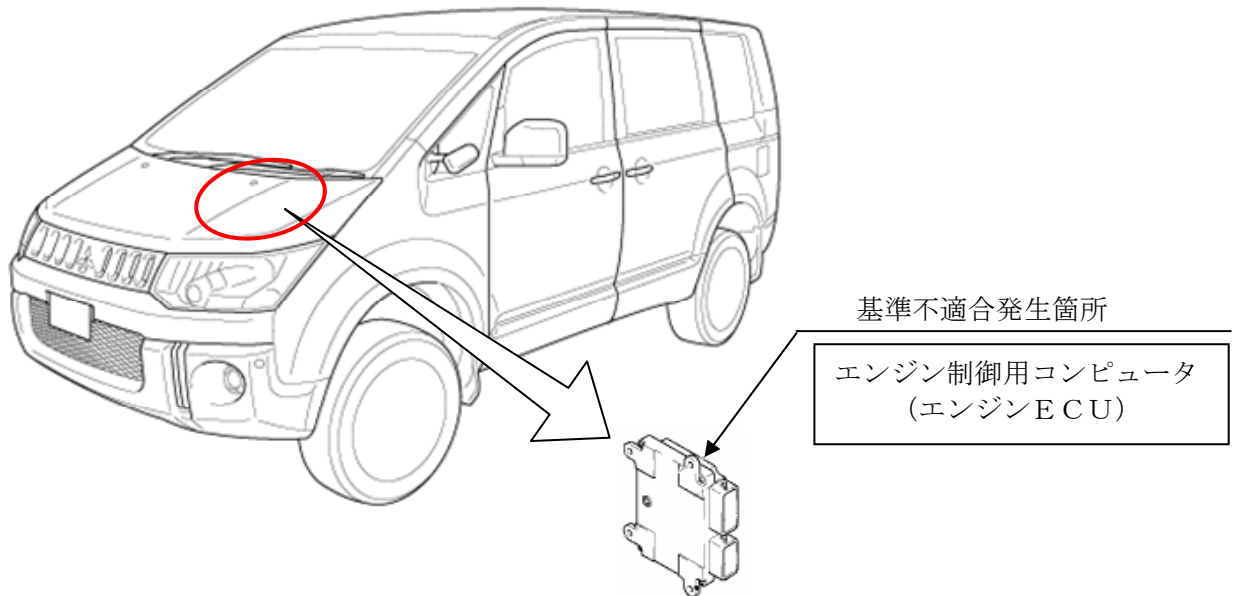
エンジン制御用コンピュータ（エンジンECU）において、制御プログラムが不適切なため、エアコンを作動させた状態で、アクセルペダルを踏まずハンドルを操作しながら車を移動させた場合（例：車庫入れ時など）、ブレーキ倍力装置の負圧が不足し、ブレーキペダル踏力が増大し、制動距離が延びるおそれがある。

注：図中の 内は、プログラムを書き換える部品を示す。

全車両、エンジンECUのプログラムを対策プログラムに最新化する。

なお、改善措置用部品の供給に時間を要することから、当面の暫定措置として、全ての使用者に対し、車庫入れ時など極低速でほとんどアクセルペダルを踏まず車両を移動するような状況では、エアコンをOFFして頂くよう要請する。

識別：運転席ドア側ロアヒンジの下側取付けボルトの頭部に、白または黄色のペイントを塗布する。
