改善箇所説明図

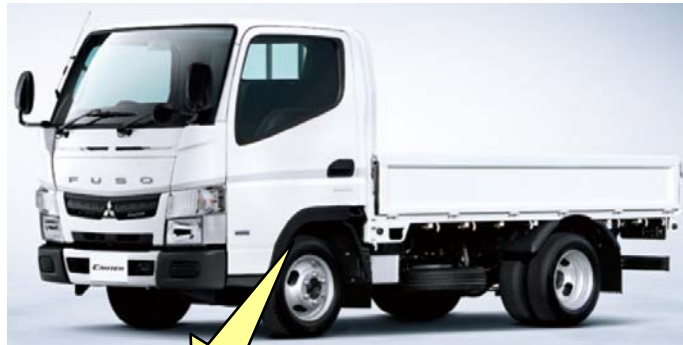
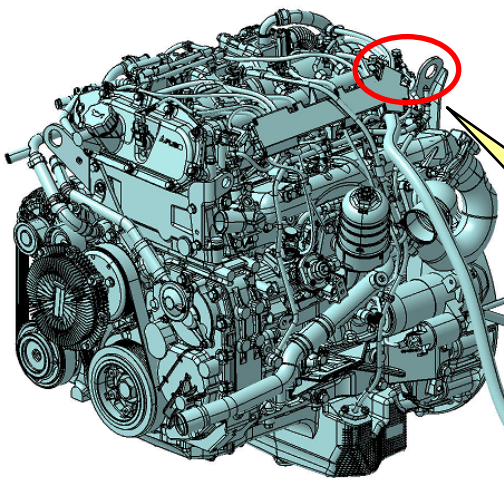
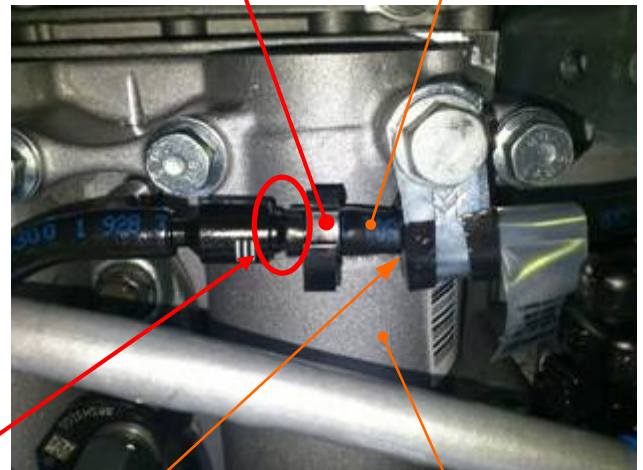
基準不適合発生箇所

小型トラック・バスにおいて、戻り側燃料ホースをエンジン本体に固定する緩衝用ゴムの製造が不適切なため、ゴムから溶出した物質（フタレート）による影響で燃料ホースがゆるみ、燃料ホースが接続先（オリフィス）から外れて燃料が漏れ、最悪の場合、火災に至るおそれがある。

全車両、戻り側燃料ホースの接続部にクランプを追加する。

注 : は、追加する部品を示す。
