改善箇所説明図①

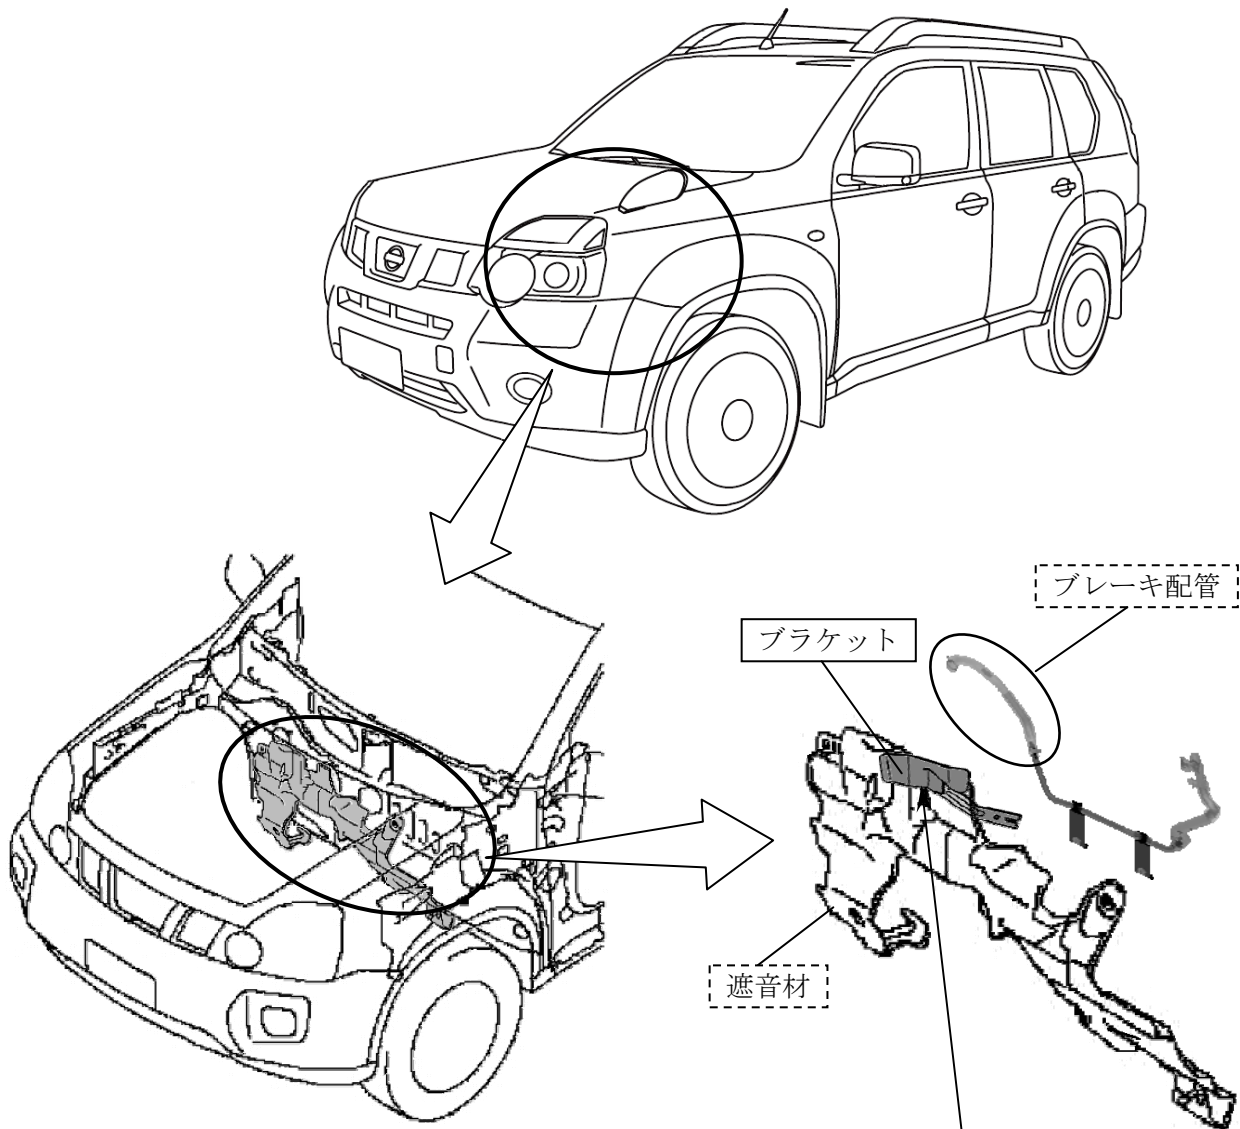
基準不適合発生箇所

ディーゼルエンジン搭載車において、エンジンルーム内の遮音材の固定方法が不適切なため、ブレーキ配管の組付け角度によっては、ブレーキ配管により遮音材がエンジン側に押されているものがある。そのため、そのままの状態で使用を続けると、エンジンの熱により遮音材が軟化して更にエンジン過給器に近づくものがあり、最悪の場合、過給器の熱により遮音材が焼損するおそれがある。

全車両、当該遮音材を固定するブラケットを追加するとともに、インシュレータの部分焼損、または、ブレーキ配管の溶損が認められる場合は、当該インシュレータ、または、当該ブレーキ配管を新品と交換する。

識別：銀色のシールをモデルナンバープレートの右横に貼り付ける。
