# 社会資本整備審議会建築分科会 アスベスト対策部会（第6回）

平成24年9月3日(月)  
10:00～12:00  
中央合同庁舎2号館  
国土交通省第2会議室

## 平成17年にアスベストが社会問題化

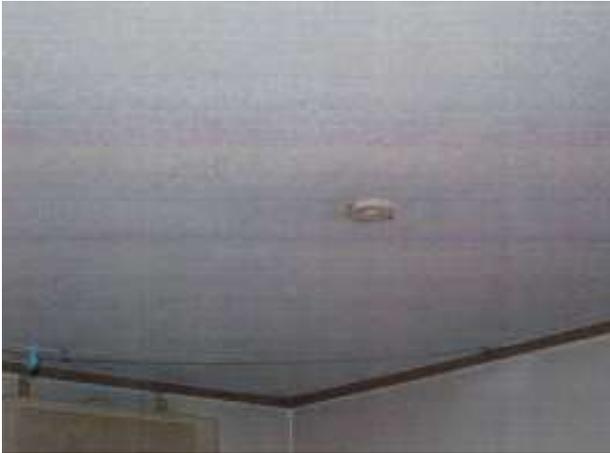
イ-4

調査対象 建材	種 別	吹付け材		
	一般名称	石綿含有吹付けパーミキュライト		
	劣化状況	通常		
	建材分析結果	クリソタイル 0.36%		
気中濃度 測定結果	測定場所	総繊維数濃度 (f/L)	無機質繊維数濃度 (f/L)	石綿繊維数濃度 (f/L)
	屋内 (住戸)	1.6	0.5 未満	—
	屋外	0.68	0.3 未満	—
		0.45	0.3 未満	—
現場状況 写真

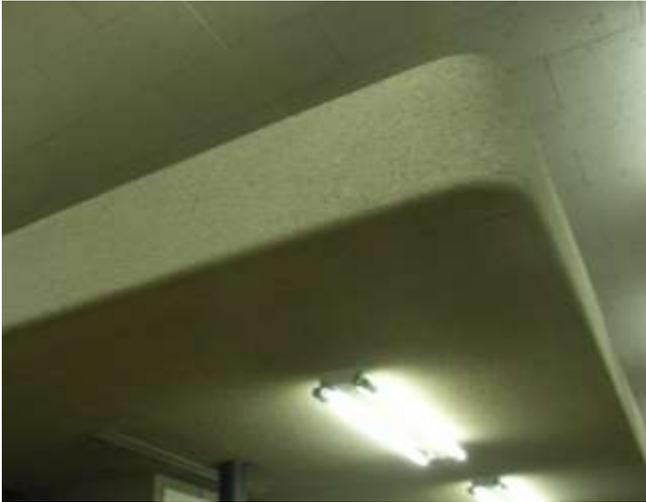
イ-7

調査対象 建材	種 別		吹付け材		
	一般名称		石綿含有吹付けパーミキュライト		
	劣化状況		通常		
	建材分析結果		クリソタイル 4.7%		
気中濃度 測定結果	測定場所		総繊維数濃度 (f/L)	無機質繊維数濃度 (f/L)	石綿繊維数濃度 (f/L)
	屋内 (図書室)	受付カウンター内	0.50 未満	—	—
		検索コーナー	0.50 未満	—	—
		新聞閲覧コーナー	0.72	0.50 未満	—
	屋外		0.30 未満	—	—
			0.30 未満	—	—
			0.30 未満	—	—
現場状況 写真

下がり壁

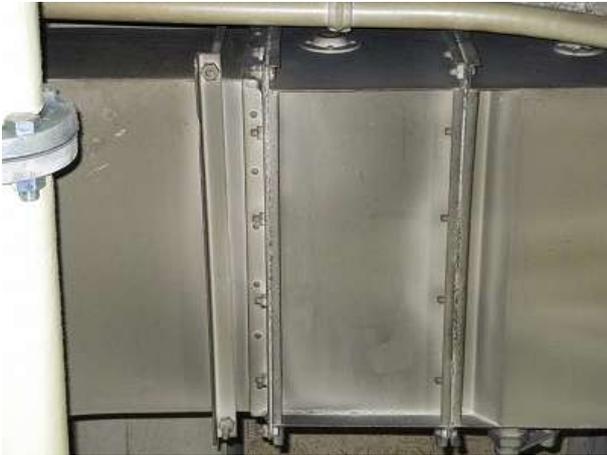
イ-13, イ-30

調査対象 建材	種 別	保温材		
	一般名称	石綿含有ダクトパッキン		
	劣化状況	通常		
	建材分析結果	クリソタイル 34.5%		
気中濃度 測定結果	測定場所	総繊維数濃度 (f/L)	無機質繊維数濃度 (f/L)	石綿繊維数濃度 (f/L)
	屋内 (ボイラー室)	0.54	0.50 未満	—
	屋外	0.30 未満	—	—
		0.30 未満	—	—
現場状況 写真

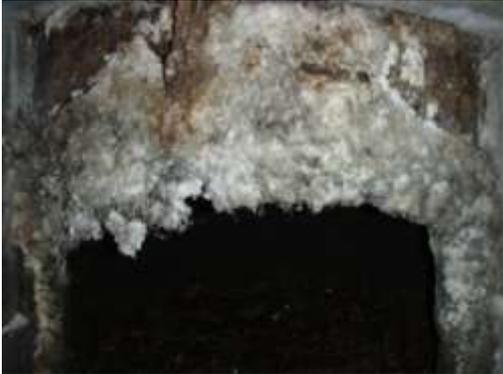
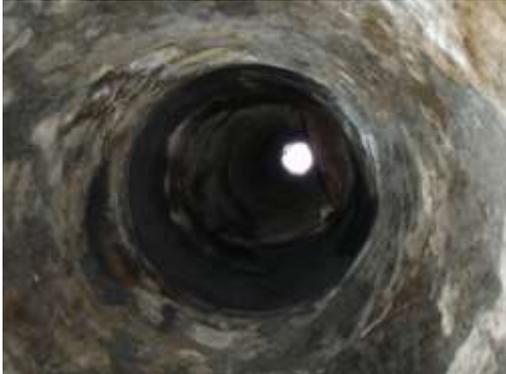
調査対象 建材	種 別	①保温材、②③断熱材			
	一般名称	①石棉含有ダクトパッキン、②③煙突用石棉断熱材			
	劣化状況	①通常、②劣化、③劣化			
	建材分析結果	①クリソタイル 60.68%、②アモサイト 3.85%、③クリソタイル 4.14%			
気中濃度 測定結果	測定場所		総繊維数濃度 (f/L)	無機質繊維数濃度 (f/L)	石棉繊維数濃度 (f/L)
	屋内 (煙突点検口 開放時)	煙突頂部	粉じんが多量に 付着し測定不可	—	—
		機械室	2.2	0.72	クリソタイル 0.5 未満 アモサイト 0.5 未満
		機械室前廊下	0.90	0.5 未満	—
	屋外		0.3 未満	—	—
			0.3 未満	—	—
現場状況 写真

煙突用石棉断熱材内張り		煙突ライニング部スレート

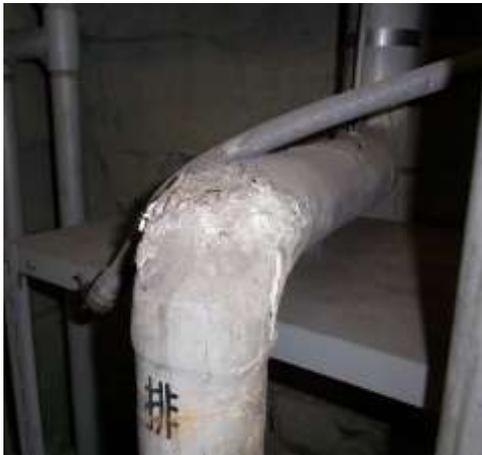
- ① 劣化した煙突用石綿断熱材及び石綿含有けいそう土保温材が存在する機械室の機械室内で 1.1～1.8f/L、機械室前廊下で 0.54f/L【イ-16・24、ロ-24】
  - ② 通常の煙突用石綿断熱材が存在するボイラー室の煙突下部で 0.71f/L、煙突頂部で 2.7f/L【イ-26】
  - ③ やや劣化した煙突用石綿断熱材が存在するボイラー室の煙突内部で 0.9f/L【イ-28】

- ・ 吹付け石綿等以外の石綿含有建材のうち、①と④については煙突用石綿断熱材が使用されている機械室の機械室内（及び機械室前廊下）で石綿繊維が検出されているが、①は煙突用石綿断熱材と石綿含有けいそう土保温材のどちらに起因するか厳密には特定できず、④は煙突用石綿断熱材が剥離・落下して煙突を閉塞している特殊な状況下での測定結果であることから、建築基準法の規制対象とすることがどうかを判断するため、平成 24 年度も煙突用石綿断熱材の飛散性について早急かつ重点的に調査を継続する。
- ・ 飛散性調査を実施することができたその他の吹付け石綿等以外の石綿含有建材についても、引き続き、調査を継続する。
- ・ 吹付け石綿等は、劣化状況や存在する室の状況により飛散する可能性があることが示された。どの程度の劣化状況、どのような室の状況の場合に飛散するかについて、引き続き、調査を継続する。
- ・ 石綿含有建材の除去等の工事の上下階や隣室等において、適切な工事が行われない場合にどのように飛散するかについて、引き続き、調査を継続する。

調査対象 建材	種 別	①保温材、②断熱材		
	一般名称	①石綿含有けいそう土保温材、②煙突用石綿断熱材		
	劣化状況	①劣化、②劣化		
	建材分析結果	①配管エルボ：アモサイト 0.1%以下、トレモライト・アクチノライト 20% ②煙突：アモサイト 55%		
気中濃度 測定結果	測定場所	総繊維数濃度 (f/L)	無機質繊維数濃度 (f/L)	石綿繊維数濃度 (f/L)
	屋内 (機械室)	4.8	4.1	アモサイト 1.1 トレモライト・アクチノライト 0.5 未満
		6.4	4.1	アモサイト 1.3 トレモライト・アクチノライト 0.5 未満
		10	5.9	アモサイト 1.8 トレモライト・アクチノライト 0.5 未満
	屋外	0.45	0.3 未満	—
		0.3 未満	—	—
		11 (煙突排気口)	7.5 (煙突排気口)	2.3 (煙突排気口)
現場状況 写真

機械室内煙突下部		機械室内 配管エルボ

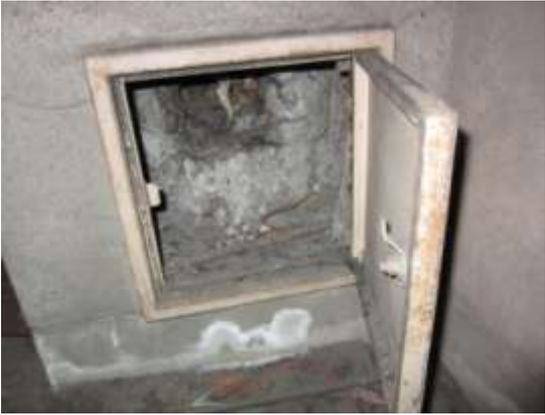
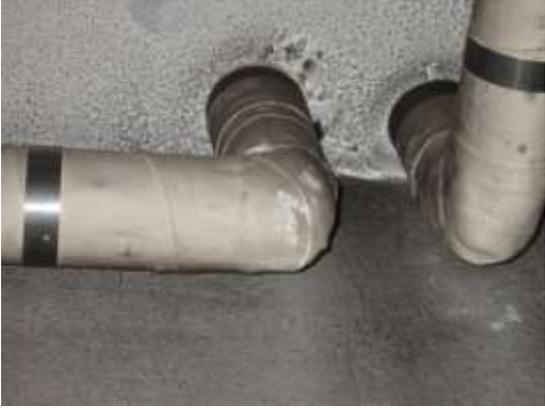
イ-21

調査対象 建材	種 別	①保温材、②断熱材、			
	一般名称	①石綿含有けいそう土保温材、②煙突用石綿断熱材			
	劣化状況	①一部損傷、②やや劣化			
	建材分析結果	①アモサイト 0.8%、②アモサイト 10.8%			
気中濃度 測定結果	測定場所		総繊維数濃度 (f/L)	無機質繊維数濃度 (f/L)	石綿繊維数濃度 (f/L)
	屋内 (煙突点検口 開放時)	ボイラー室	0.54	0.50 未満	-
		煙突頂部	0.90	0.50 未満	-
	屋外		0.30 未満	-	-
			0.30 未満	-	-
現場状況 写真

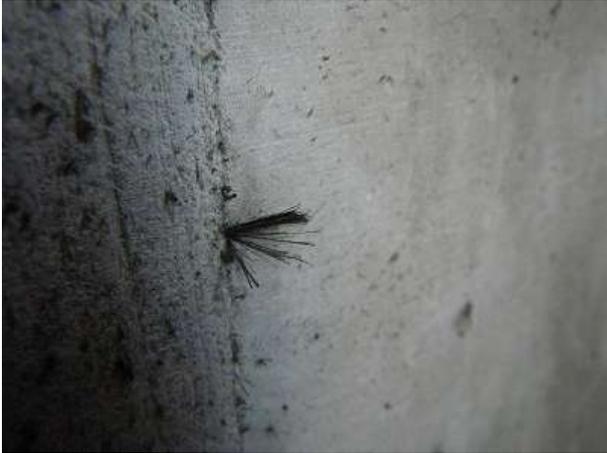
調査対象 建材	種 別	耐火被覆材		
	一般名称	石綿含有けい酸カルシウム板第2種		
	劣化状況	通常		
	建材分析結果	クリソタイル0.3%、アモサイト2.4%含有		
気中濃度 測定結果	測定場所	総繊維数濃度 (f/L)	無機質繊維数濃度 (f/L)	石綿繊維数濃度 (f/L)
	屋内 (EV 機械室)	1.4	0.50 未満	—
	屋外	0.30 未満	—	—
		0.30 未満	—	—
現場状況 写真

<p>石綿含有けい酸カルシウム板第2種（アモサイト繊維が露出している）</p>

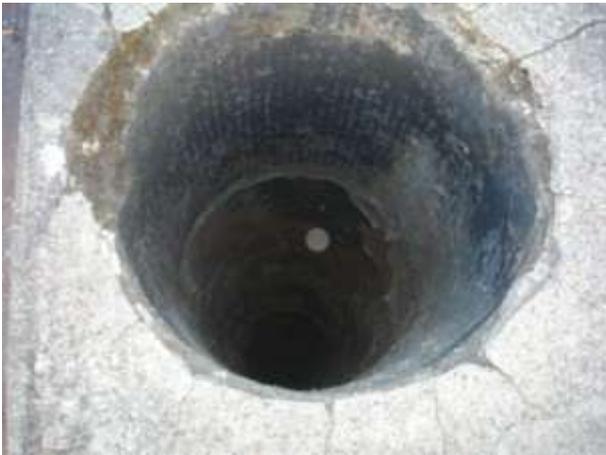
調査対象 建材	種 別		断熱材		
	一般名称		煙突用石綿断熱材		
	劣化状況		通常		
	建材分析結果		アモサイト 40.69%		
気中濃度 測定結果	測定場所		総繊維数濃度 (f/L)	無機質繊維数濃度 (f/L)	石綿繊維数濃度 (f/L)
	屋内	ボイラー室	2.8	2.3	0.5 未満
		煙突下部	2.0	2.1	0.71
		煙突頂部	8.2	11	2.7
	屋外		0.3 未満	—	—
			0.3 未満	—	—
現場状況 写真

煙突内部（頂部から）				
現場状況 写真

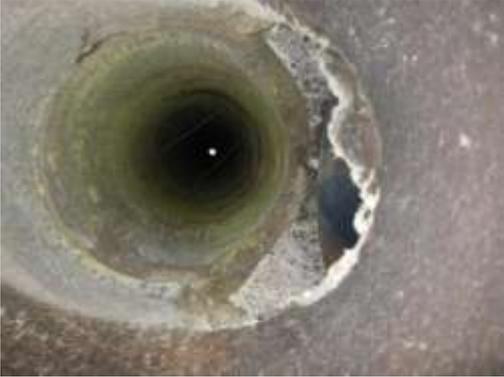
調査対象 建材	種 別		断熱材		
	一般名称		煙突用石綿断熱材		
	劣化状況		やや劣化		
	建材分析結果		アモサイト 60%		
気中濃度 測定結果	測定場所		総繊維数濃度 (f/L)	無機質繊維数濃度 (f/L)	石綿繊維数濃度 (f/L)
	屋内 (煙突点検 口開放時)	煙突内部	6.3	4.7	0.90
		ボイラー室内	2.1	0.5 未満	—
		ボイラー室前	2.7	1.3	0.5 未満
	屋外		0.45(屋上)	0.34(屋上)	0.3 未満(屋上)
			0.34(屋上)	0.3 未満(屋上)	—
現場状況 写真

<p>煙突内部</p>

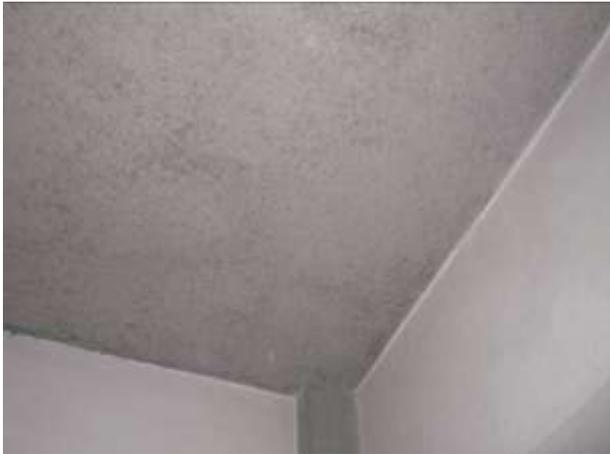
- ④ 著しく劣化した煙突用石綿断熱材が存在する機械室の機械室内で 4.8～9.1f/L、煙突頂部で 2.5～12f/L、煙突底部で 13～24f/L【イ-29、ロ-23】
  - ⑤ やや劣化した石綿含有吹付けロックウールが存在する倉庫の倉庫内で 0.5f/L【ロ-1】
  - ⑥ 劣化した吹付け石綿が存在するエレベーターシャフトのエレベーターシャフト内で 2.2f/L【ロ-4】

調査対象 建材	種 別		吹付け材		
	一般名称		石綿含有吹付けロックウール		
	劣化状況		やや劣化、一部損傷		
	建材分析結果		クリソタイル 13%		
気中濃度 測定結果	測定場所		総繊維数濃度 (f/L)	無機質繊維数濃度 (f/L)	石綿繊維数濃度 (f/L)
	屋内	当該室 (倉庫)	0.7	0.5	0.5
		隣室 (廊下)	0.5 未満	—	—
	屋外		0.3 未満	—	—
			0.3 未満	—	—
現場状況 写真

倉庫				
現場状況 写真

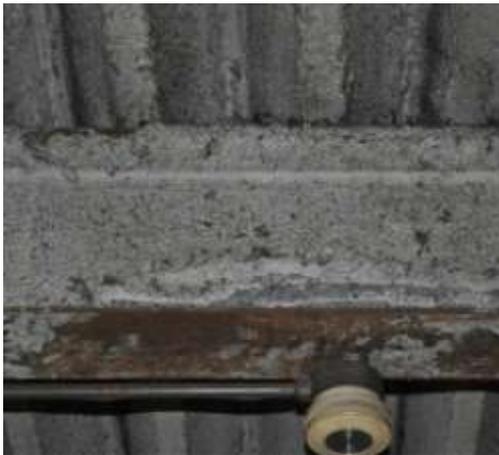
調査対象 建材	種 別		吹付け材			
	一般名称		吹付け石綿			
	劣化状況		一部劣化、一部損傷			
	建材分析結果		アモサイト 34%			
気中濃度 測定結果	測定場所		総繊維数濃度 (f/L)	無機質繊維数濃度 (f/L)	石綿繊維数濃度 (f/L)	
	屋内	当該室 (EV シャフト内)		7.9	6.4	2.2
		隣室	EV ホール 3F	1.1	0.5 未満	—
			EV ホール 2F	0.5 未満	—	—
			EV ホール 1F	1.6	1.1	0.5 未満
			事務室	0.5 未満	—	—
	屋外		0.3 未満	—	—	
			0.3 未満	—	—	
現場状況 写真

<p>EV シャフト天井折板屋根&amp;小梁損傷状況</p>

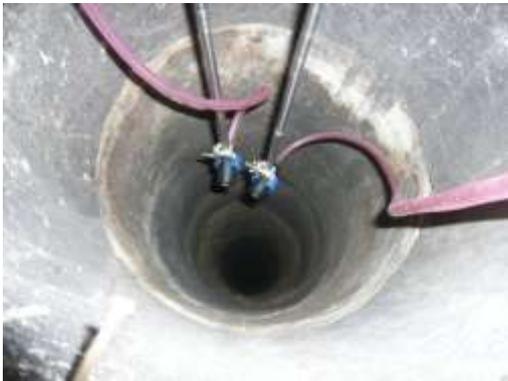
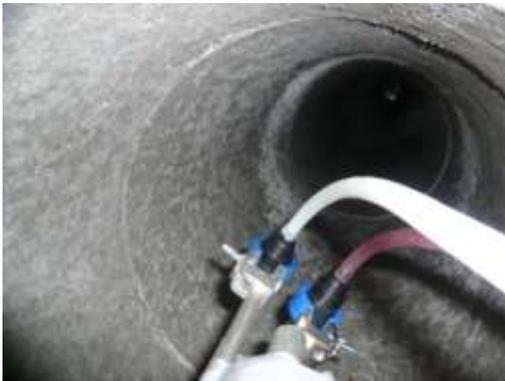
調査対象 建材	種 別		断熱材				
	一般名称		煙突用石綿断熱材				
	劣化状況		通常、一部損傷				
	建材分析結果		アモサイト 30%				
気中濃度 測定結果	測定場所			総繊維数濃度 (f/L)	無機質繊維数濃度 (f/L)	石綿繊維数濃度 (f/L)	
	煙突頂部閉鎖時	屋内	当該室 (煙突下部)		1.7	0.7	0.5 未満
			隣室	機械室	0.5	0.5	0.5 未満
					0.7	0.5	0.5 未満
				廊下	0.5 未満	—	—
					0.5 未満	—	—
			屋外			0.3 未満	—
					0.3 未満	—	—
		煙突頂部解放時	当該室	煙突頂部	0.5 未満	—	—
				煙突下部	0.5	0.5 未満	—
			隣室	機械室	1.2	1.0	0.5 未満
				1.0	0.3	0.5 未満	
	廊下			0.5 未満	—	—	
				0.5 未満	—	—	
	屋外			0.3 未満	—	—	
				0.4	0.4	0.3 未満	
	現場状況 写真

煙突内部 (頂部から)			煙突内部 (下部から)

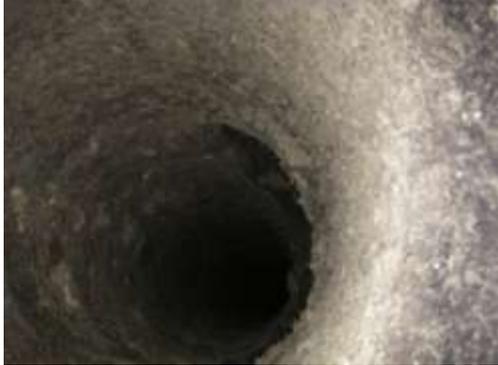
調査対象 建材	種 別		断熱材			
	一般名称		煙突用石綿断熱材			
	劣化状況		著しく劣化			
	建材分析結果		アモサイト 10.9%			
気中濃度 測定結果	測定場所			総繊維数濃度 (f/L)	無機質繊維数濃度 (f/L)	石綿繊維数濃度 (f/L)
	屋内 (煙突点検 口閉鎖時)	当該室	煙突頂部	370	220	12
			煙突底部	340	82	24
		隣室	機械室	130	40	9.1
			廊下	0.50 未満	—	—
	屋外			0.30 未満	—	—
				0.30 未満	—	—
現場状況 写真

煙突内部（頂部から）		煙突内部（底部から）

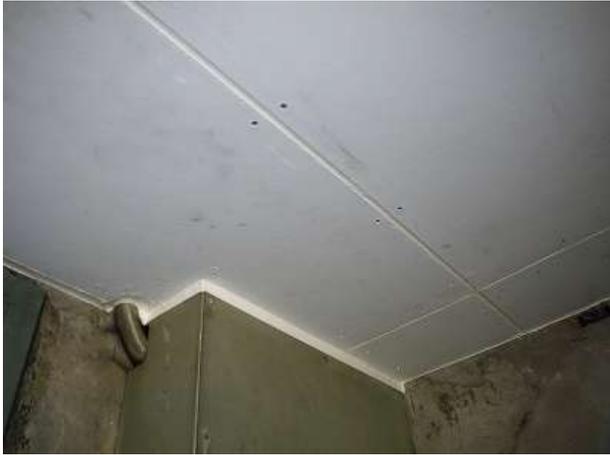
調査対象 建材	種 別		①吹付け材、②耐火被覆材		
	一般名称		①吹付け石綿、②石綿含有けい酸カルシウム板第2種		
	劣化状況		①②通常（吹付けアスベスト面はけい酸カルシウム板第1種で囲い込み済）		
	建材分析結果		①クリソタイル8.8% ②クリソタイル0.3%、アモサイト2.4%		
気中濃度 測定結果	測定場所		総繊維数濃度 (f/L)	無機質繊維数濃度 (f/L)	石綿繊維数濃度 (f/L)
	屋内	当該室 (EV機械室)	1.4	0.50 未満	—
		隣室 (階段室)	0.50 未満	—	—
	屋外		0.30 未満	—	—
			0.30 未満	—	—
現場状況 写真

<p>天井吹付け材囲い込み処理済み（目地はシーリング処理）</p>

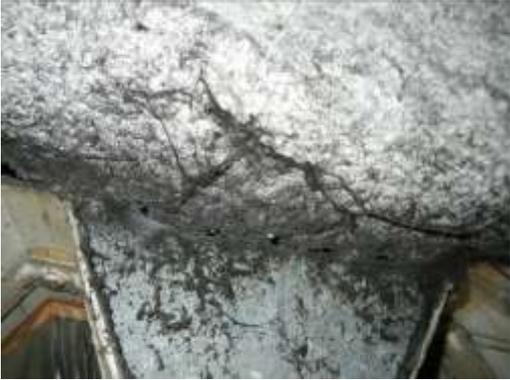
調査対象 建材	種 別		吹付け材			
	一般名称		吹付け石綿			
	劣化状況		劣化、一部損傷			
	建材分析結果		クリソタイル 26%、アモサイト 26%			
気中濃度 測定結果	測定 時期	測定場所		総繊維数濃度 (f/L)	無機質繊維数濃度 (f/L)	石綿繊維数濃度 (f/L)
	作業中	屋内	作業場内	150,000	110,000	クリソタイル 50 未満 アモサイト 5,900
			セキヨリティーズン前	34	27	クリソタイル 0.5 未満 アモサイト 3.4
			作業場隣室	2.1	0.5 未満	—
		1.6		0.5 未満	—	
		屋外	0.3 未満	—	—	
			0.79	0.79	クリソタイル・アモサイト 0.3 未満	
			0.68	0.45	クリソタイル・アモサイト 0.3 未満	
	3.5		3.5	クリソタイル・アモサイト 0.3 未満		
	現場状況 写真

作業場内

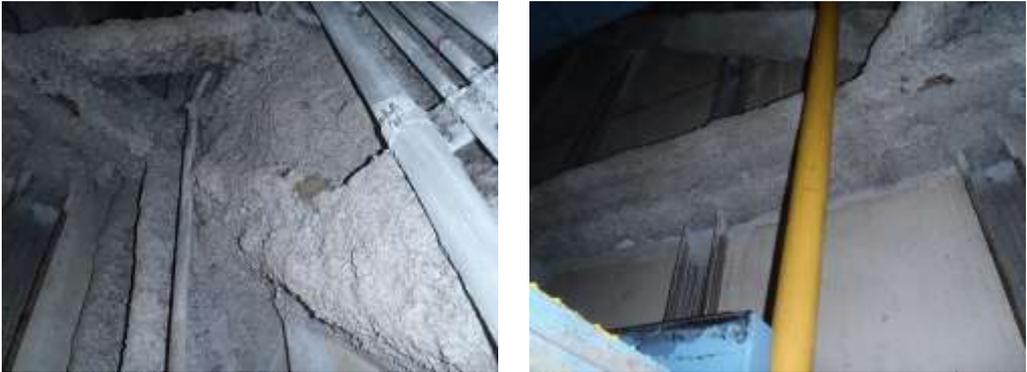
調査対象 建材	種 別		吹付け材			
	一般名称		吹付け石綿			
	劣化状況		劣化、一部損傷、(封じ込め済・一部マキベイ処理済)			
	建材分析結果		アモサイト 0.5%			
気中濃度 測定結果	測定 時期	測定場所		総繊維数濃度 (f/L)	無機質繊維数濃度 (f/L)	石綿繊維数濃度 (f/L)
	作業中	屋内	2号機作業場内	650	150	64
			3号機室内左奥	0.5 未満	—	—
			4号機室内右奥	0.5 未満	—	—
			1号機扉前通路	0.7	0.5	0.5 未満
			3号機扉前通路	0.5 未満	—	—
			4号機扉前通路	0.5 未満	—	—
		屋外	0.3 未満	—	—	
	0.3 未満		—	—		
	0.3 未満		—	—		
	0.3 未満		—	—		
現場状況 写真

吹付け材の状況 (3号機)
