視察③

首都高速道路の課題と取り組み

平成24年10月1日
首都高速道路株式会社

視察③ 首都高速6号向島線駒形付近

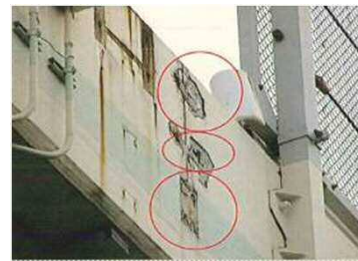
コンクリートの剥落

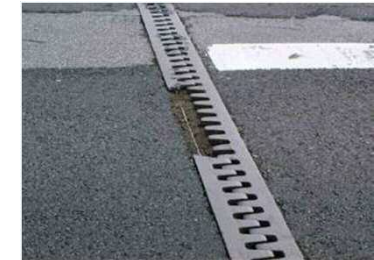
伸縮継手の損傷

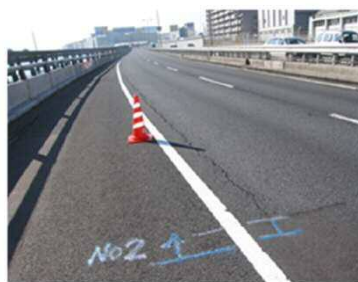
護岸埋立構造の路面ひび割れ

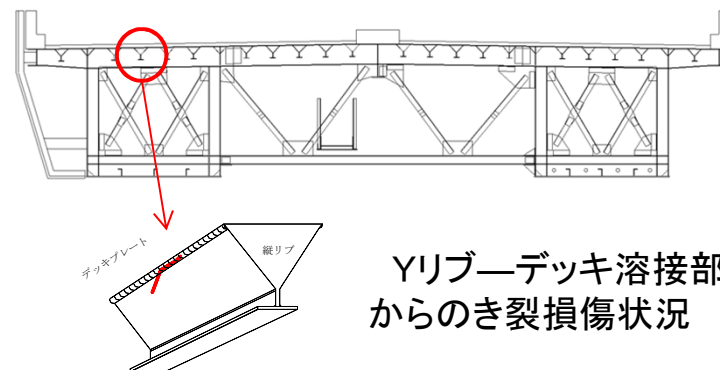
Yリブデッキ溶接部からのき裂損傷状況

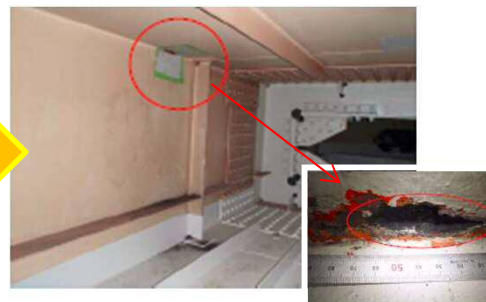
密閉構造直下の腐食状況

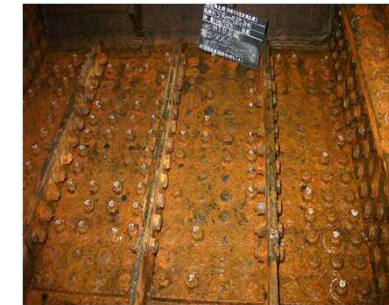
地中梁内の腐食状況

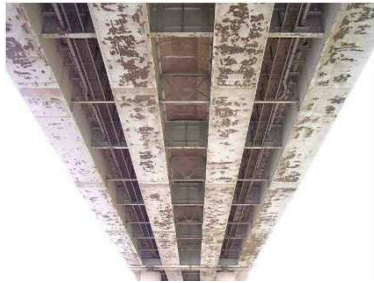
塗装の劣化

塗り替え

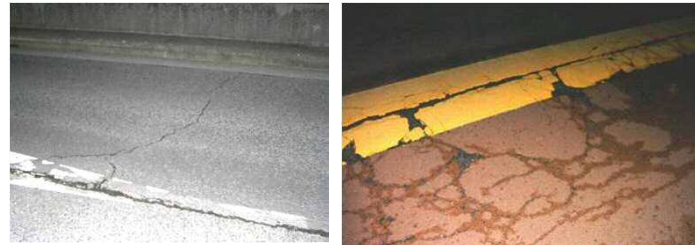
ひびわれ、わだち掘れ

舗装打ち換え

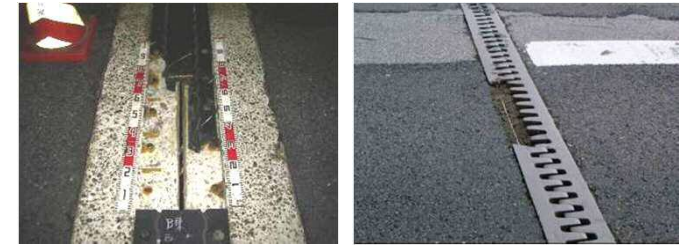
ゴム製伸縮継手の破損 鋼製伸縮継手の破損

伸縮継手取替え

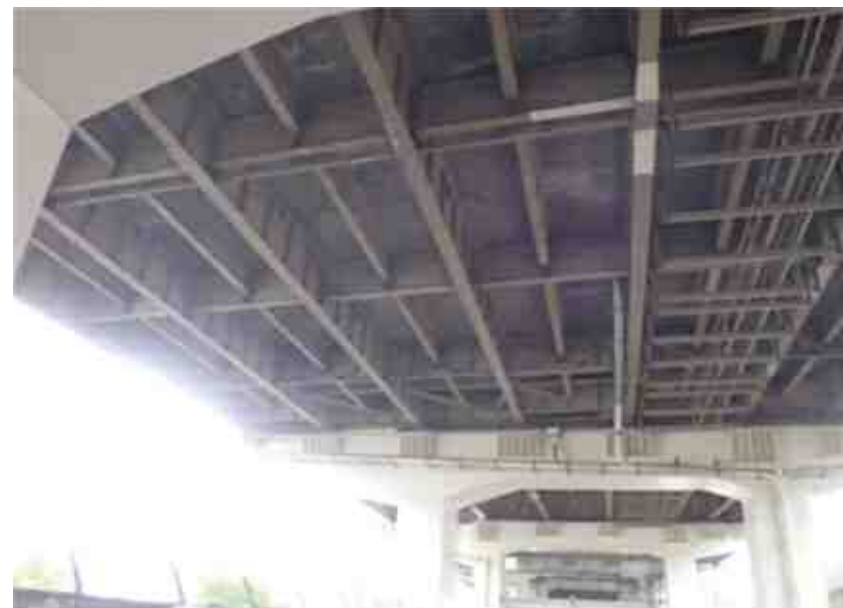
高架下から見上げた駒形付近床版裏状況

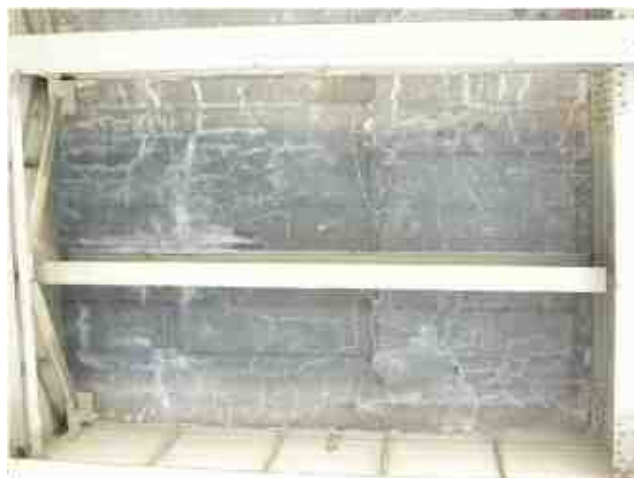
①コンクリートひび割れ(2方向)(向-250付近)

コンクリートのひび割れに対する補修、鋼桁のふっ素樹脂塗装による長寿命化

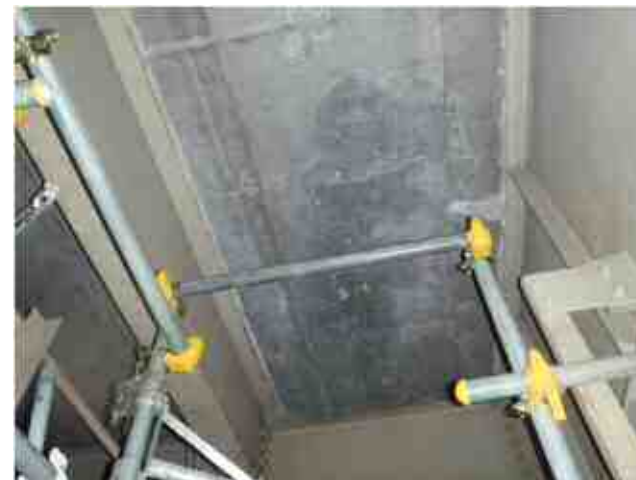
②コンクリートひび割れ(1方向)(向-268付近)

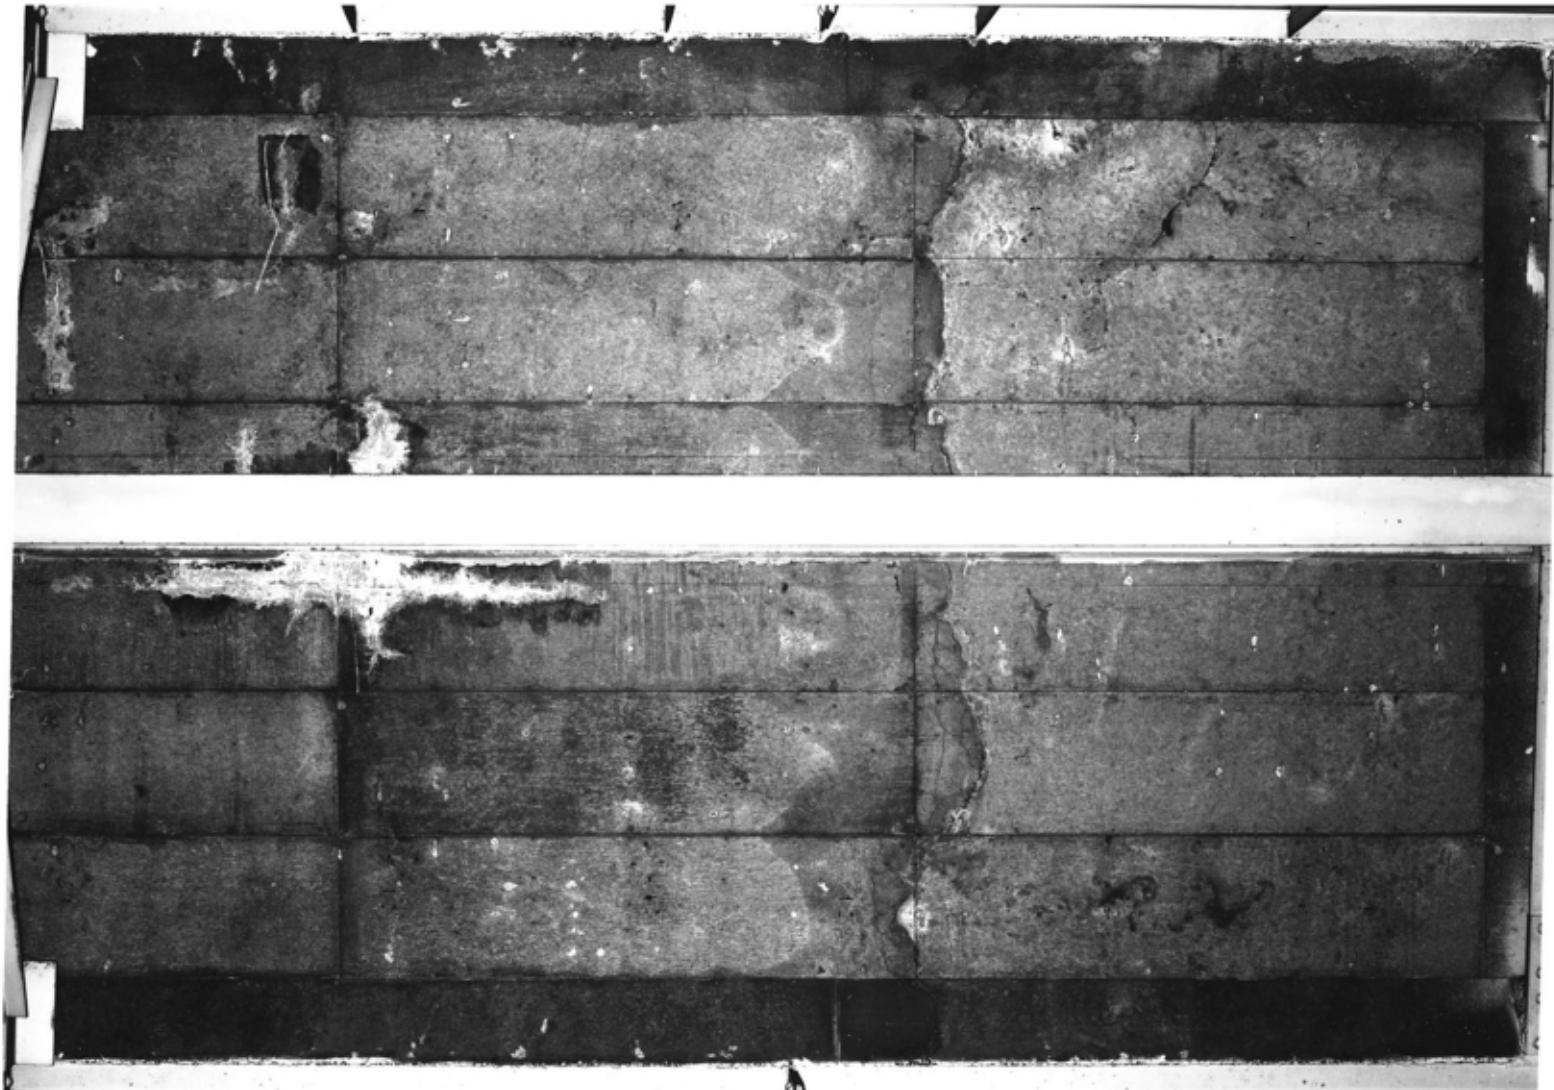
疲労による床版の損傷状況－供用後15年経過

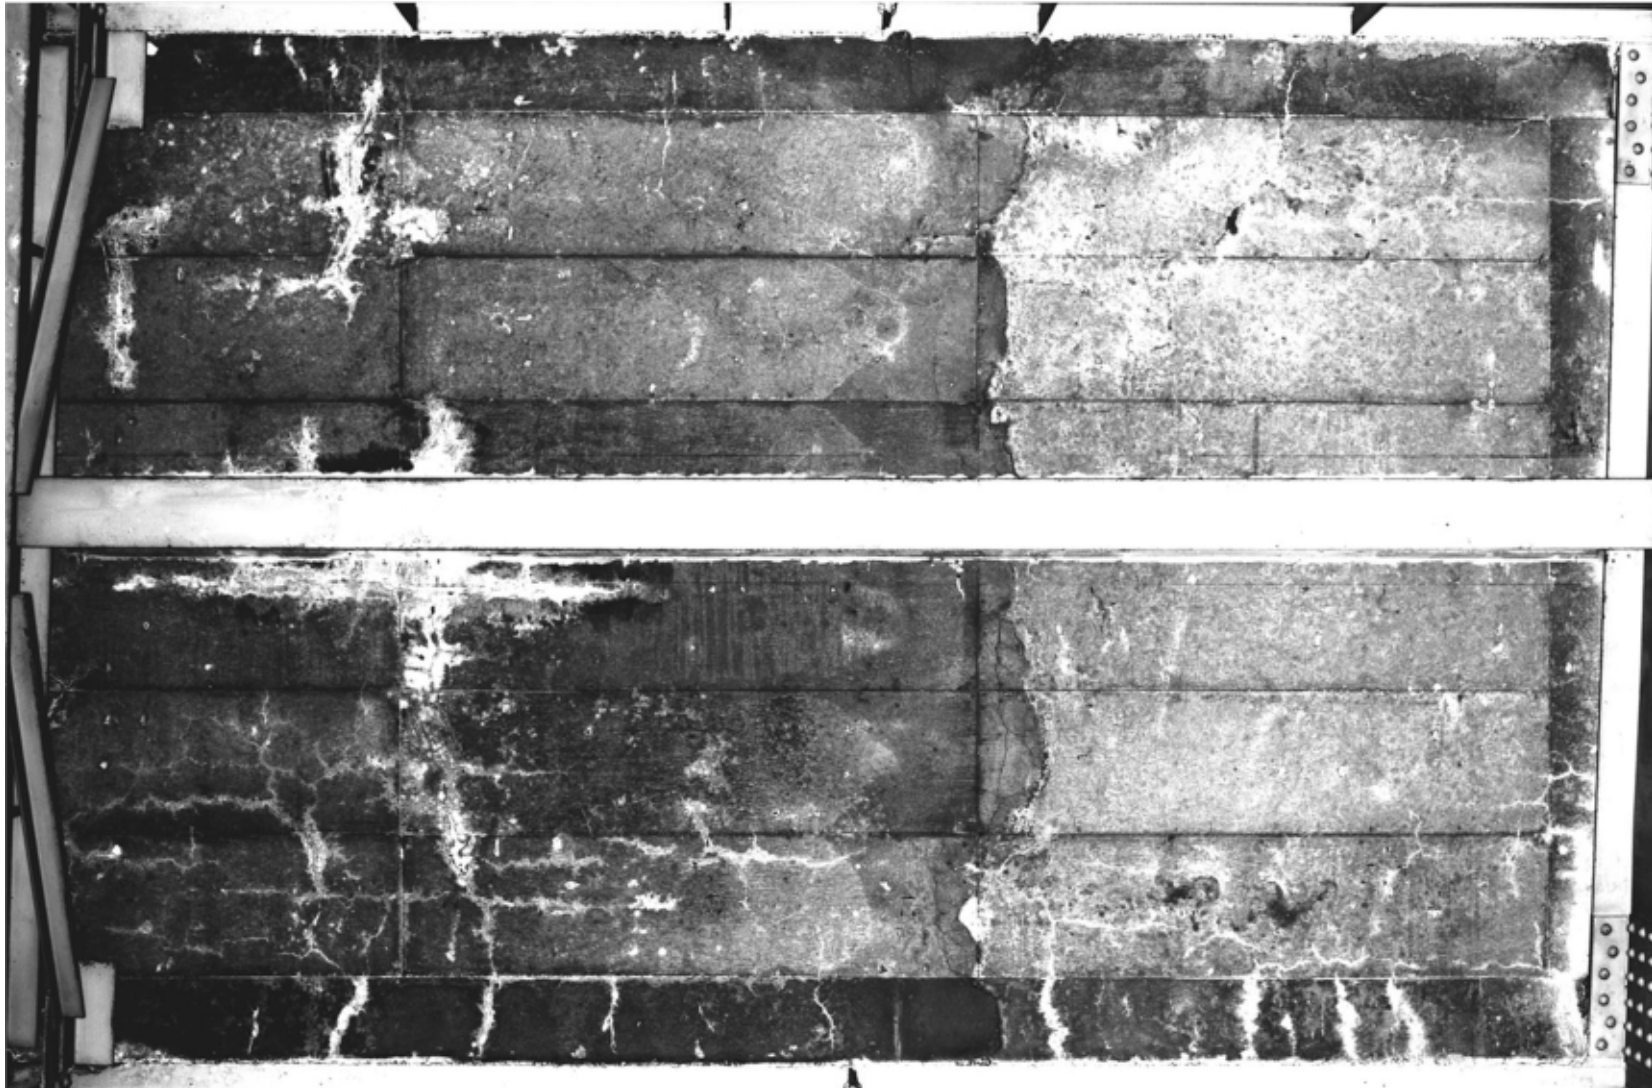
疲労による床版の損傷状況－供用後27年経過

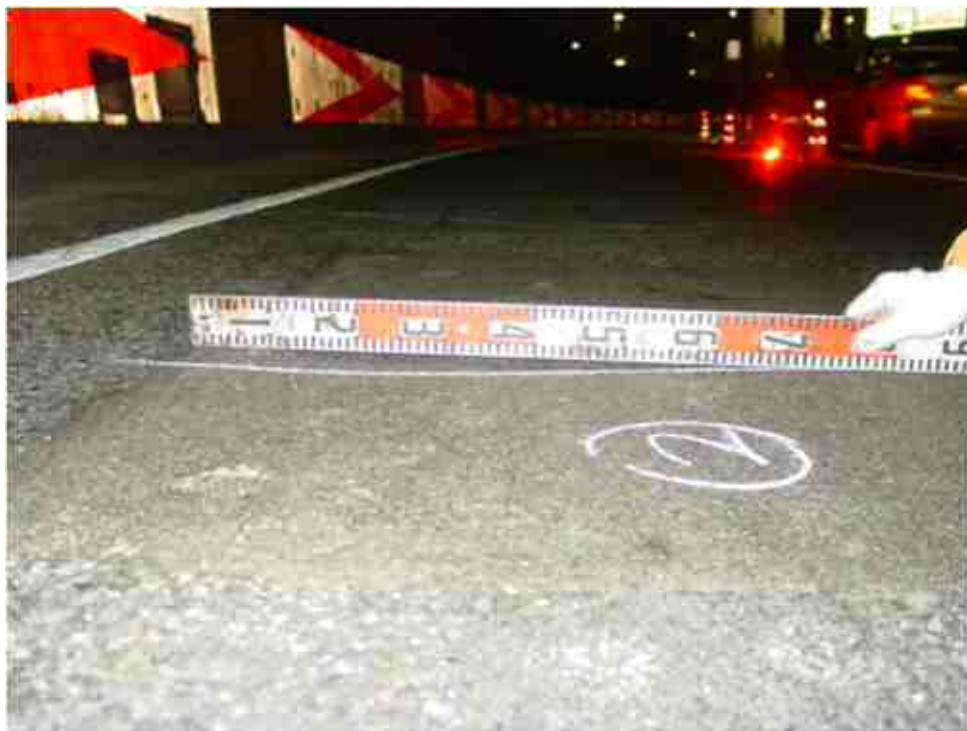
(都心環状線 芝公園付近)

床版疲労による亀裂を放置すると路面が陥没する可能性

舗装の窪み

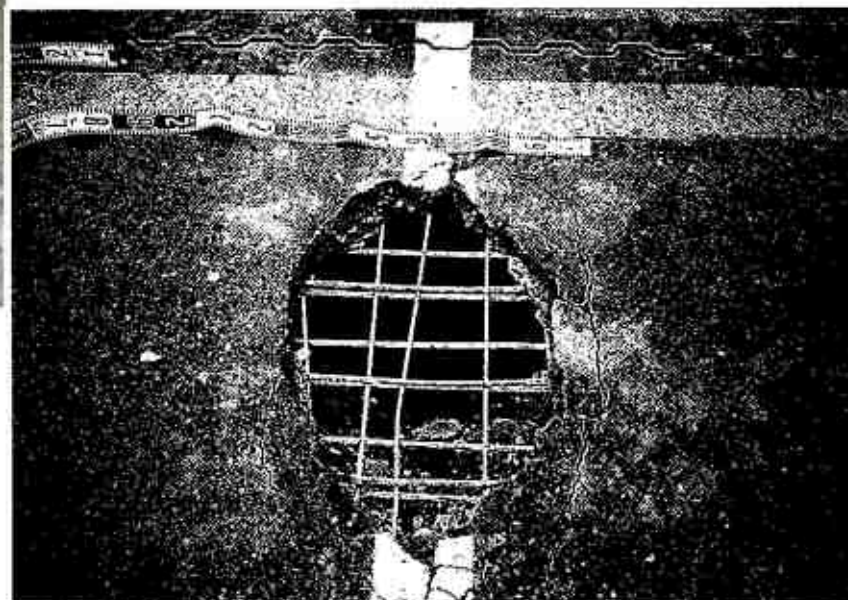
(他の事例)

床版の陥没
