# 第3回青函共用走行区間技術検討WG 説明資料

平成24年10月11日  
日本貨物鉄道株式会社

## 安全対策事例① 貨車台車枠の対策（１）

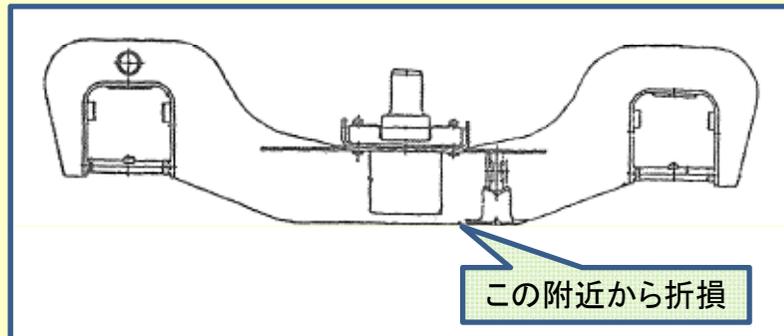
何れもコキ50000形式コンテナ貨車の台車（TR223形式）において、台車枠折損が発生し、脱線に至ったものである。

- ①台車枠側梁と他の構造部材を溶接している部位に疵が発生し、折損に至ったものである。
- ②高い応力の発生する部位に形状が望ましくない溶接部が存在したことが主要因と考えられる

- ①該当形式全車の磁粉探傷を施工。
- ②溶接部改修、形状修正による応力緩和

台車枠の設計変更を行い、全数新品の台車枠に交換した。

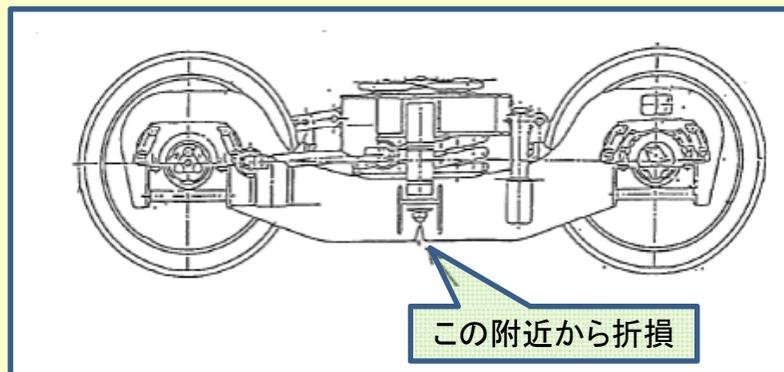
1. 発生日および場所  
H8.8.7 東北線・南仙台駅構内
2. 概要  
コキ104形式コンテナ貨車の台車（FT1形式）において、台車枠折損が発生し、脱線に至ったものである。
3. 原因  
台車枠側梁の突き合わせ溶接部において不適切な溶接が行われていた。

対象となる1184両について、不具合要因となった溶接部位を除去し、加修措置を施工した。  
→ 以降、同様事象は発生していない。

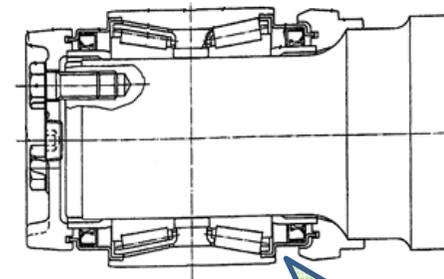
コキ50000形式車軸軸受断面

1. 発生日および場所  
H12.12.6 海峡線・津軽今別駅附近
2. 概要  
コキ50000形式コンテナ貨車の車軸軸受(コロ軸受)が破損し、脱線に至ったものである。
3. 原因  
車軸軸受内部部品が締め代不足により緩み、他の内部部品と接触することにより異常発熱が発生し、最終的に車軸溶断に至ったものと推定される。

- ・内部部品締め代の適正化
- ・改良形の内部部品に変更  
(把握力の増加)
- ・コロ軸受検査標準の制定  
(平成13年7月)

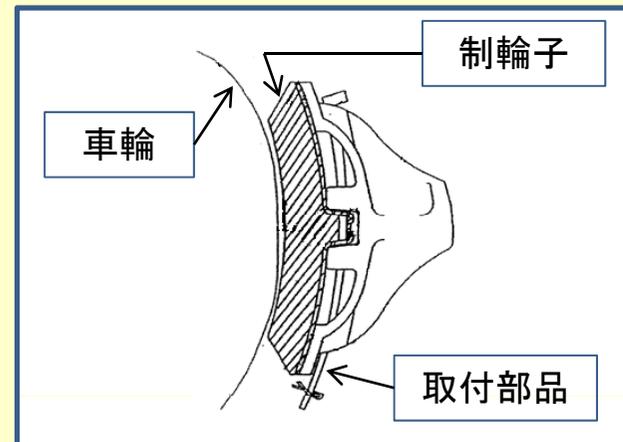
1. 発生日および場所(発見時)  
H15.12.13  
東海道線・東京貨物ターミナル駅  
構内
2. 概要  
コキ104形式コンテナ貨車の仕業  
検査施工時、制輪子が脱落している  
ことが発見された。
3. 原因  
制輪子取付部品を挿入する穴部に  
過大な応力が生じ、微小キズが発生。  
その後、繰り返し衝撃を受けること  
によって、キズが進展し破断に至った  
ものと推定される。

- ①制輪子等の構造、管理の見直し  
(部品改良ならびに追設、全数交換時期  
の設定など)
- ②ブレーキ部品の対策  
(摩耗限度管理の徹底、改良型部品の  
導入など)
- ③繰り返し衝撃の要因となる著大フラット  
削減対策  
(限度基準値の強化、フラット検知装置  
の導入など)
