改善箇所説明図

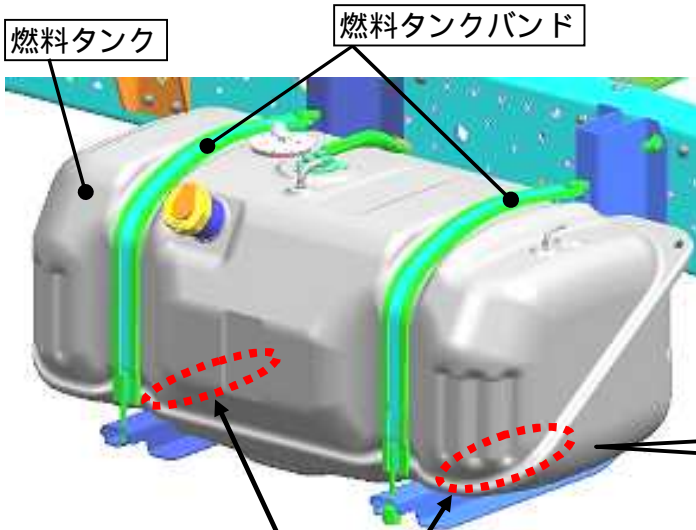
車両右側面図

基準不適合発生箇所

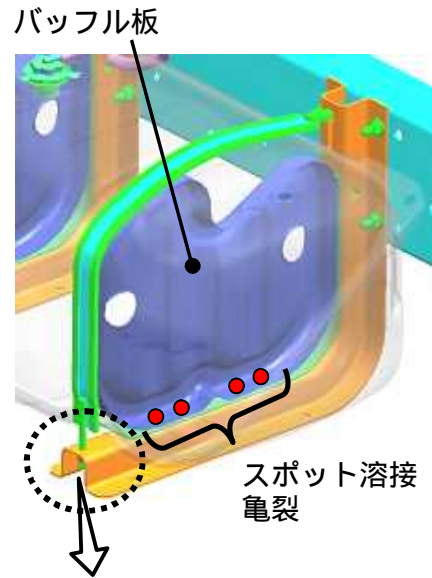
燃料タンク透視図

スポット溶接
亀裂

小型トラックの燃料タンクにおいて、燃料タンクバンドを過大な締付けトルクで固定したため、当該タンク内部のバッフル板（燃料液面の揺動を抑止する仕切板）のスポット溶接部に過大な力が加わっているものがある。そのため、車両走行時の振動により、当該溶接部に亀裂が入り、そのままの状態で使用を続けると、最悪の場合、燃料が漏れるおそれがある。

全車両、燃料タンクバンド及びナットを新品に交換するとともに、ワッシャを追加し、対策の締付け方法で、当該バンドを締付ける。また、燃料タンクのバッフル板溶接部を点検し、スポット溶接部に亀裂が生じているものは、燃料タンクを新品に交換する。

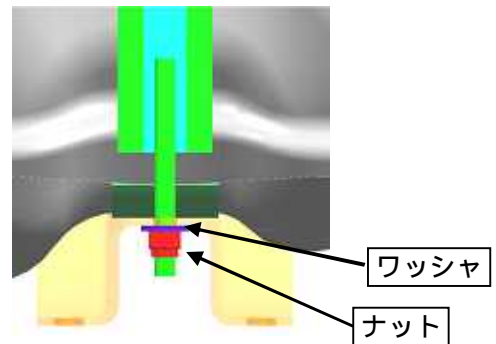
ワッシャ

ナット

識別：燃料タンク後部に黄色ペイントを塗布する。
