改善箇所説明図

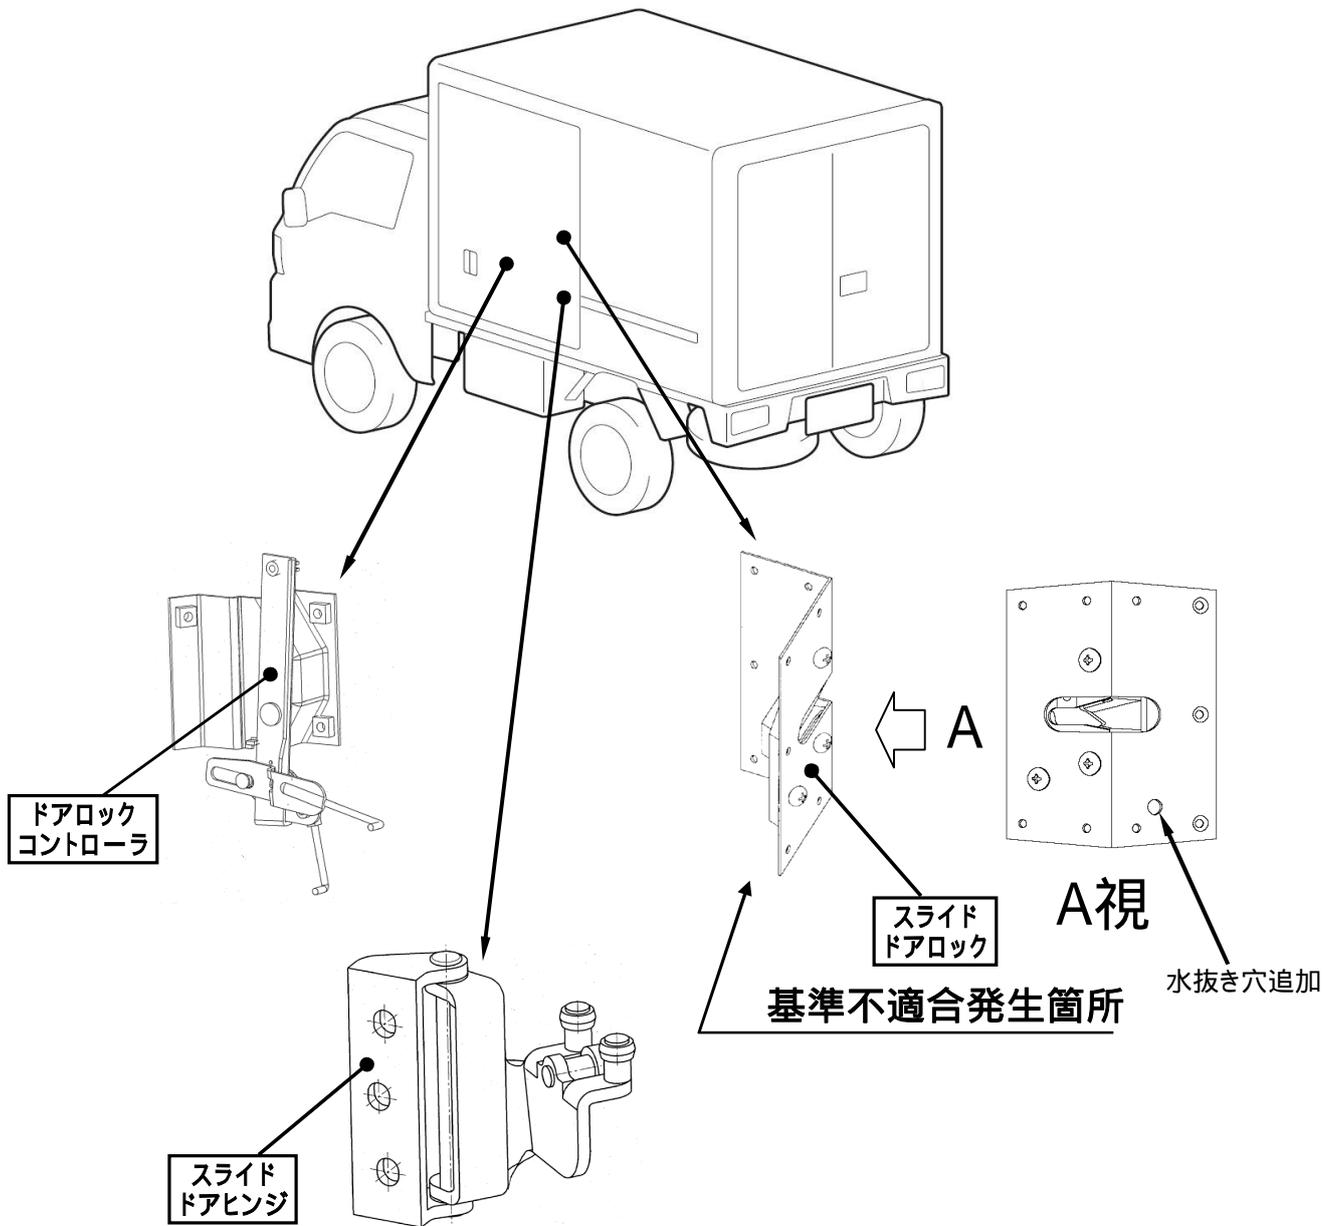
荷室のスライドドアロック取付部の水抜き構造が不適切なため、洗車時の水等が排出されずに溜まり、当該ドアロック内部が錆びることがある。このため、スライドドアを開いた際にドアロックが解除の状態でも固着したまま元に戻らず、スライドドアが閉まらなくなるおそれがある。

全車両、スライドドアロックを改善品と交換すると共に、ドアロックコントローラとスライドドアヒンジを新品と交換する。

識別: エンジンルーム内の右フロントストラット取付ナット付近に、黄色ペイントを塗布する。
