# 改善箇所説明図

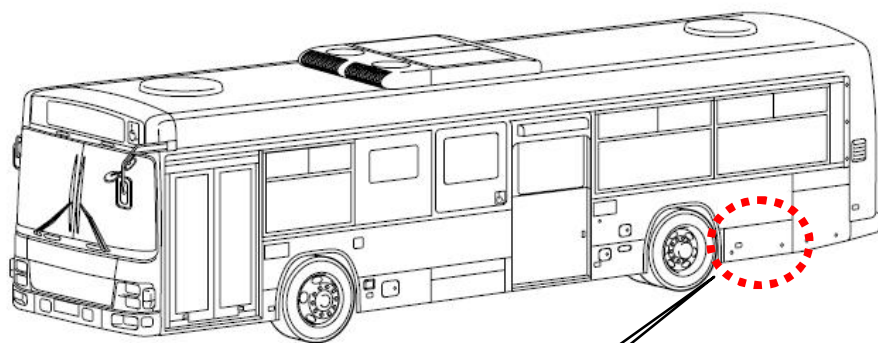
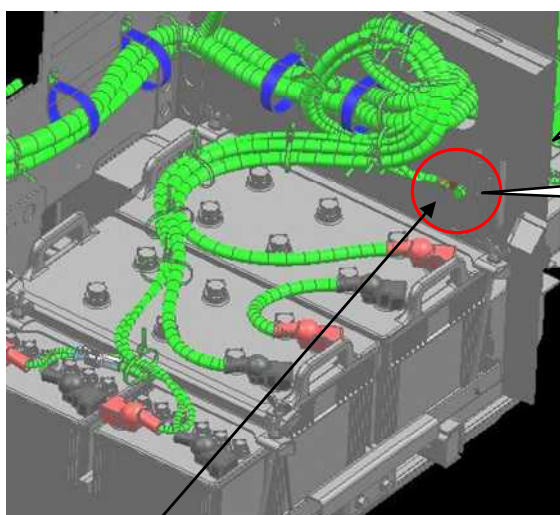
路線バスのバッテリーのアース回路において、下記の製造時の原因によりアースケーブル端子と車体の固定が不確実なため、アースケーブル端子固定ボルトが緩み、接触不良となるものがある。そのため、バッテリー電源が断たれ、最悪の場合、エンジンが停止したり、扉が開いていた際は、扉が閉じるおそれがある。

- 全車両、アースケーブル端子固定ボルト取付けナットをねじ切り処理し、防水シール材を除去すると共に、アースケーブル端子固定ボルトを点検し、損傷している場合は当該ボルトを新品に交換する。
- 防錆ワックス材を除去すると共に、アースケーブル端子固定ボルトを新品に交換する。
- アースケーブル端子固定ボルトを新品に交換する。

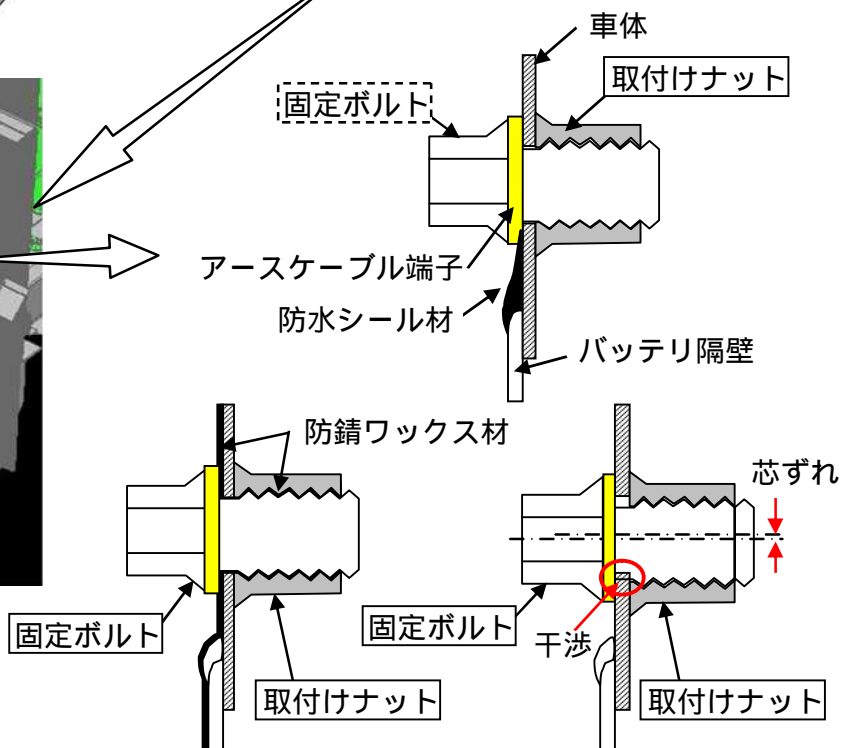
基準不適合発生箇所

防水シール材がアースケーブル端子と車体の間に噛み込んでいる。

防錆ワックス材がアースケーブル端子と車体の間に噛み込んでいる。

アースケーブル端子固定ボルト取付けナットと車体穴の芯がずれ、ボルトのねじ山と車体が干渉する。

識別：バッテリーの台車ボルトに識別ペイント（黄色）を塗布する。
