改善箇所説明図

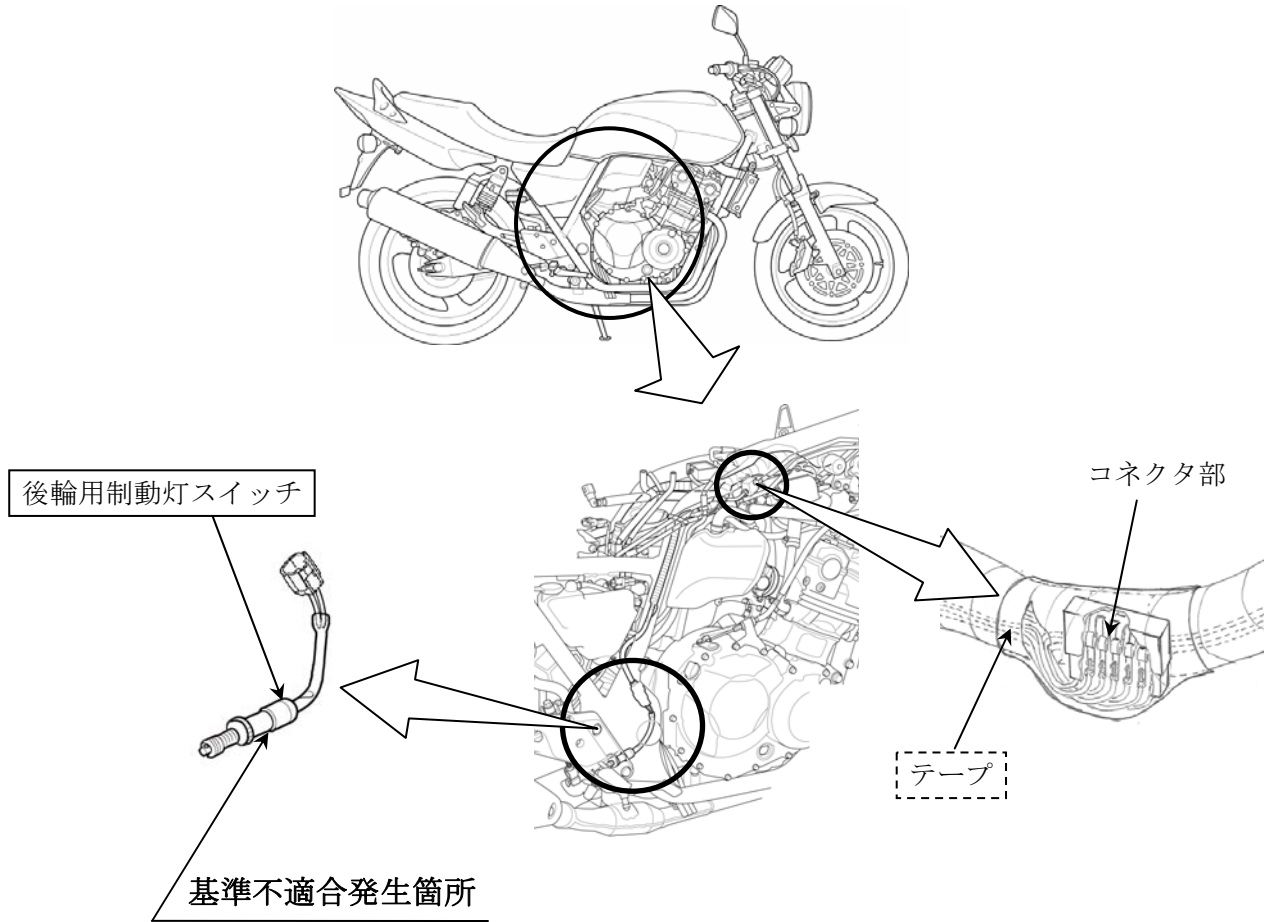
メインハーネスから電気回路を分岐させるコネクタ部がテープで覆われているため、雨天走行等でメインハーネス先端より浸入した雨水等が保護チューブ内を伝わりコネクタ部が浸水すると、溜まった水が電線内の芯線を伝って後輪用制動灯スイッチまで達することがある。そのため、スイッチ接点が錆びて導通不良となり、後輪制動時に制動灯が点灯しなくなるおそれがある。

全車両、電気配線のコネクタ部を覆っているテープを修正するとともに、後輪用制動灯スイッチを新品に交換する。
